# OPINIA TECHNICZNA

## NR OT 01-04/20

NAZWA INWESTYCJI: Regionalna Stacja Hydrologiczno – Meteorologiczna w Toruniu

Zakres: Ustalenie źródła przecieków zaobserwowanych w pomieszczeniach na parterze obiektu

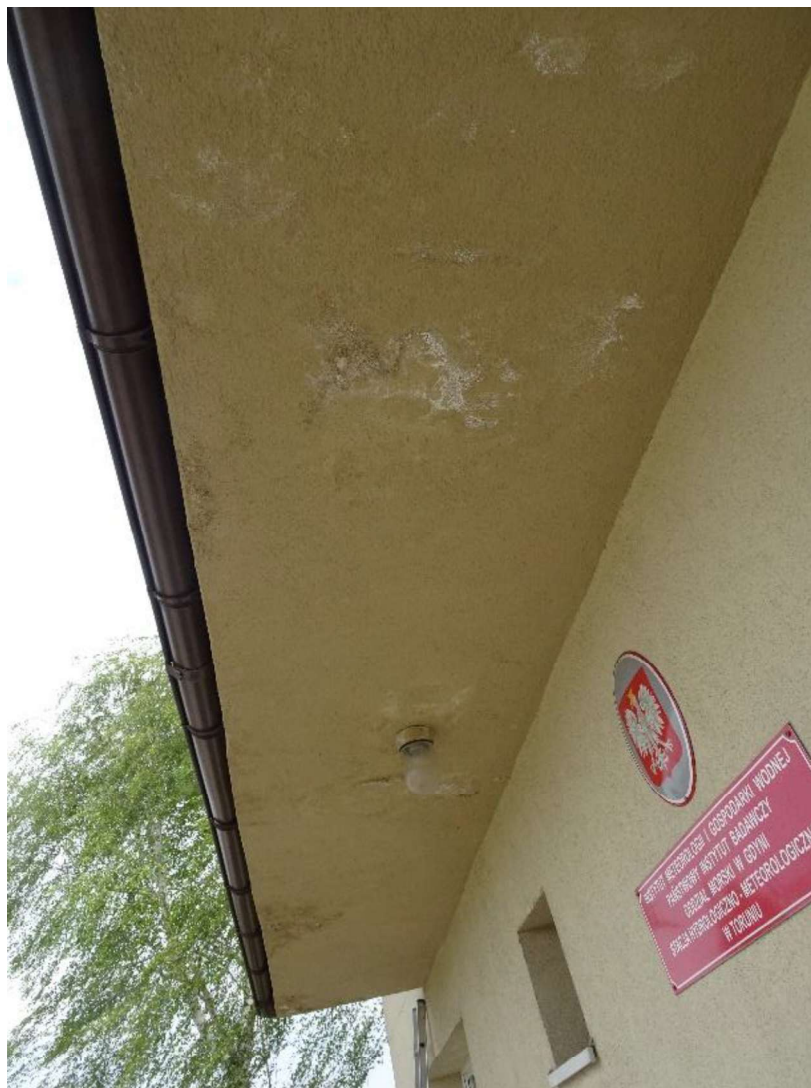
- liczne miejsca odspojenia farby oraz wykwyty soli wapiennej ( $\text{CaCO}_3$  lub  $\text{CaSO}_4$ ), widoczne od spodu płyty balkonowej, Rys. 5, 6,
- odspojenia farby w górnej części ościeża okiennego, Rys. 7, 8,
- zarysowanie elewacji przy obróbce blacharskiej balkonu, Rys. 9, 10,

Rys. 5. Odspojenia farby i wykwyty soli wapiennych na spodzie balkonu.

- ☐ Usunięcie luźnych fragmentów farby
- ☐ Uzupełnienie ubytków i nierówności poprzez szpachlowanie za pomocą zaprawy klejowej.
- ☐ Dwukrotne malowanie farbami fasadowymi silikonowymi na gruncie

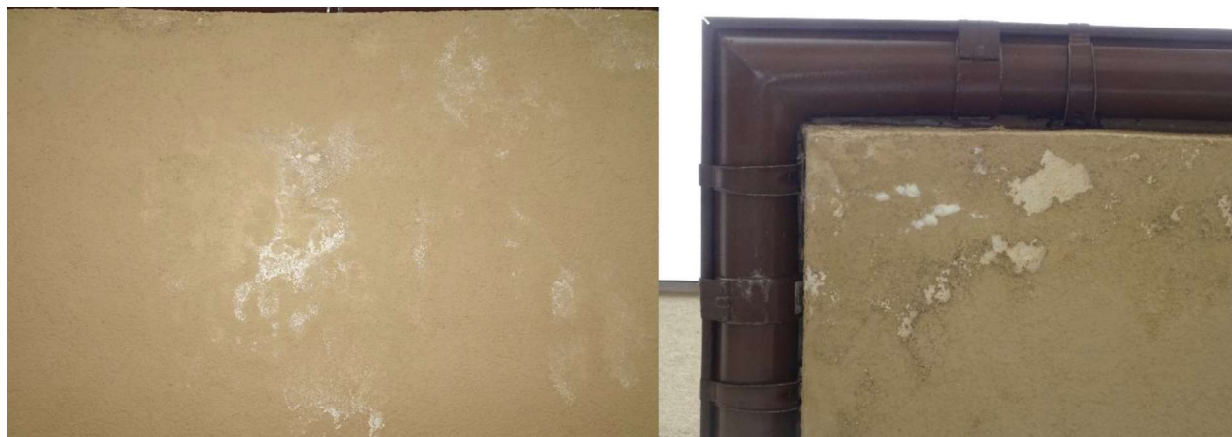
Rys. 6. Wykwity soli wapiennych na spodzie płyty balkonu.

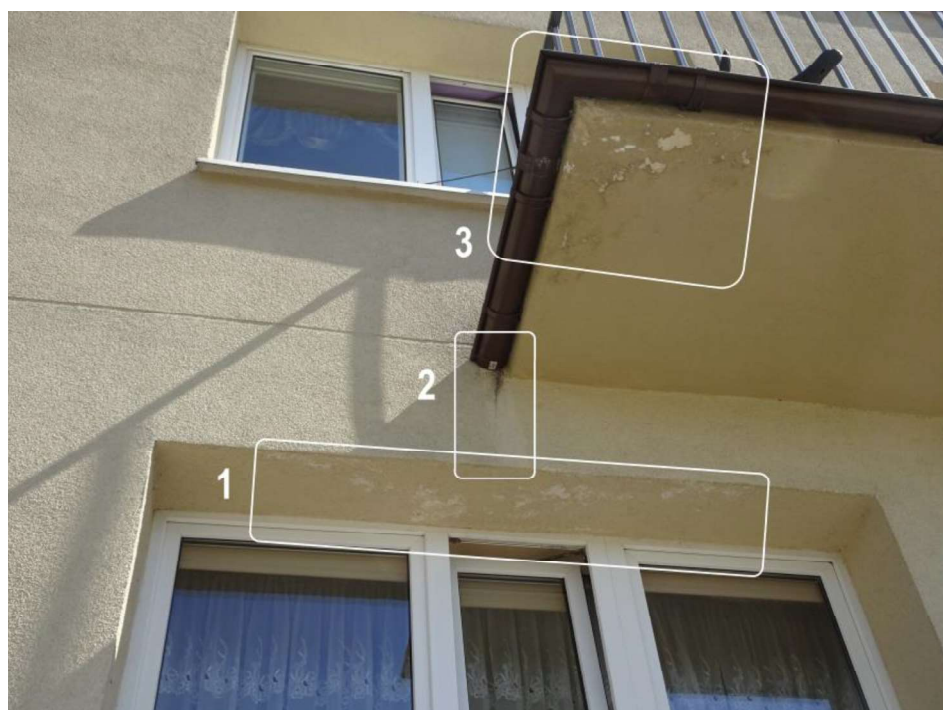
Rys. 7. 1- Odspojenie farby w części górnej ościeża okna. 2- zarysowanie elewacji przy obróbce balkonu. 3- odspojenie farby na spodzie płyty balkonowej.

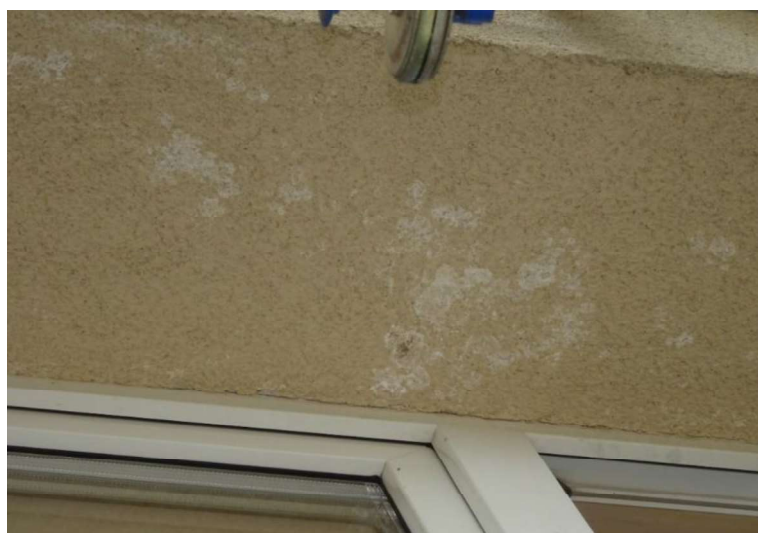
Rys. 8. Odspojenie farby na ościeżu okna. Spękania elewacji w miejscu styku z ramą okienną.

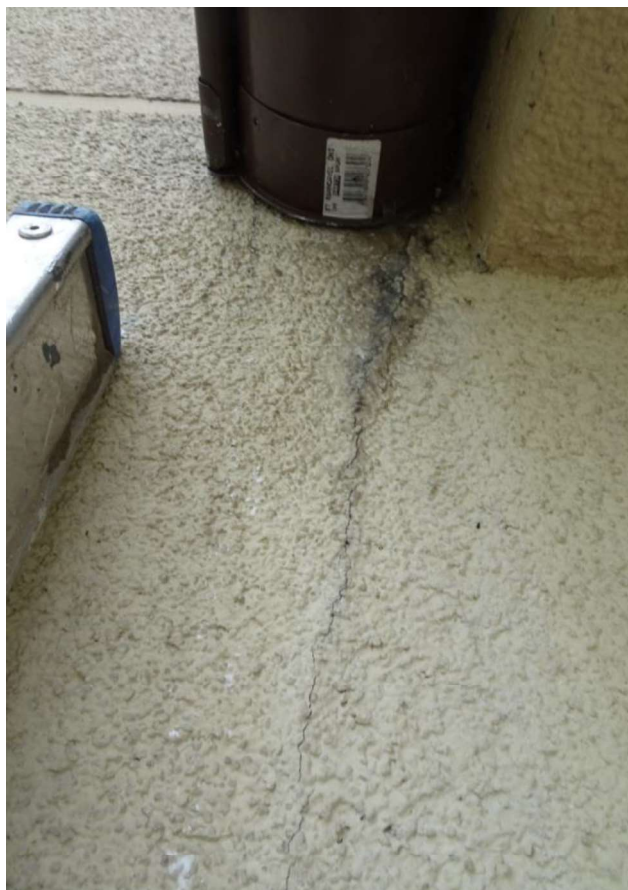
Rys. 9. Zaciek i pęknięcie tynku spowodowane penetracją wody w miejscu przejścia obróbki blacharskiej przez elewację.

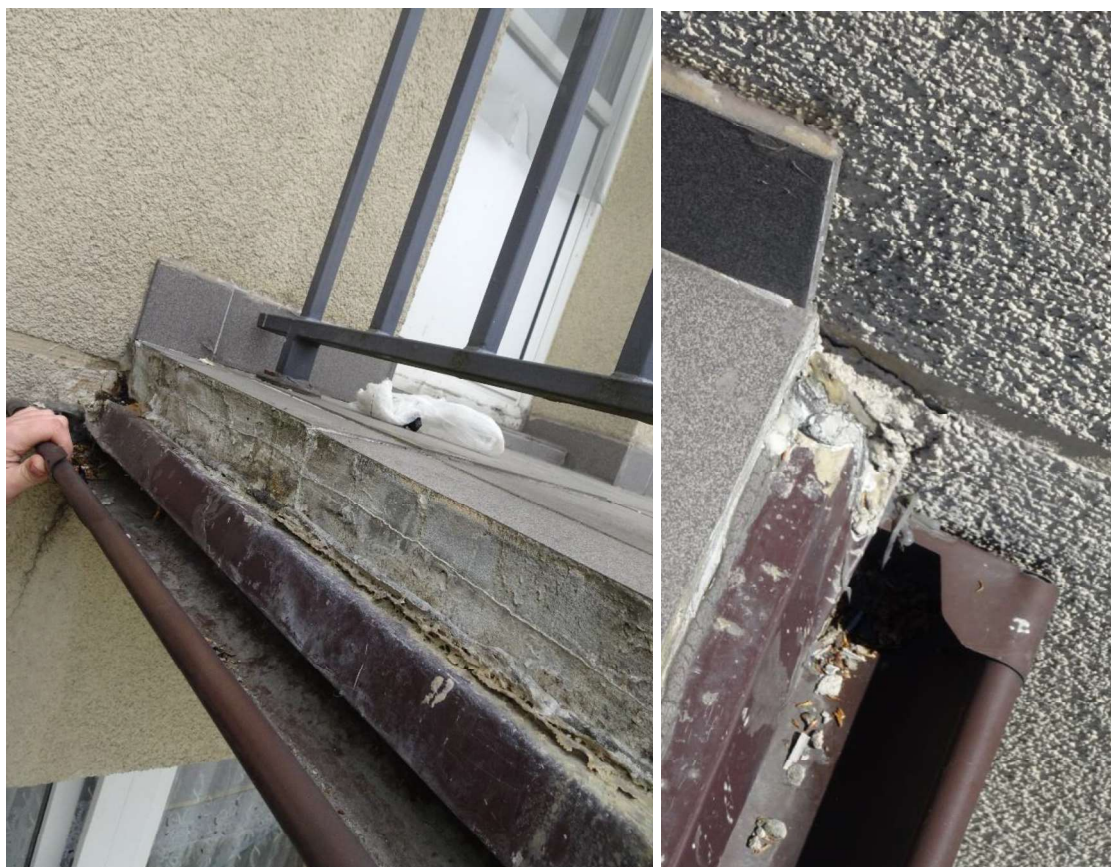
- odspojenia i destrukcję płytek w strefie okapowej balkonu, pęknięcia i odspojenia płytek na krawędzi balkonu, Rys.10,
- wadliwie zamontowany parapet okienny przy wejściu na balkon. Nieszczelność występuje wzdłuż ramy okiennej oraz przy ościeżu ściany, Rys.13,
- białe wykwyty soli wapiennej widoczne w fugach płytek. Brak izolacji przeciwwodnej bezpośrednio pod płytkami, Rys.14,

Rys. 10. Zarysowania tynku w miejscu przejścia obróbki blacharskiej przez elewację. Brak prawidłowego zakończenia obróbki blacharskiej. Odspojenie płytek na krawędzi balkonu.

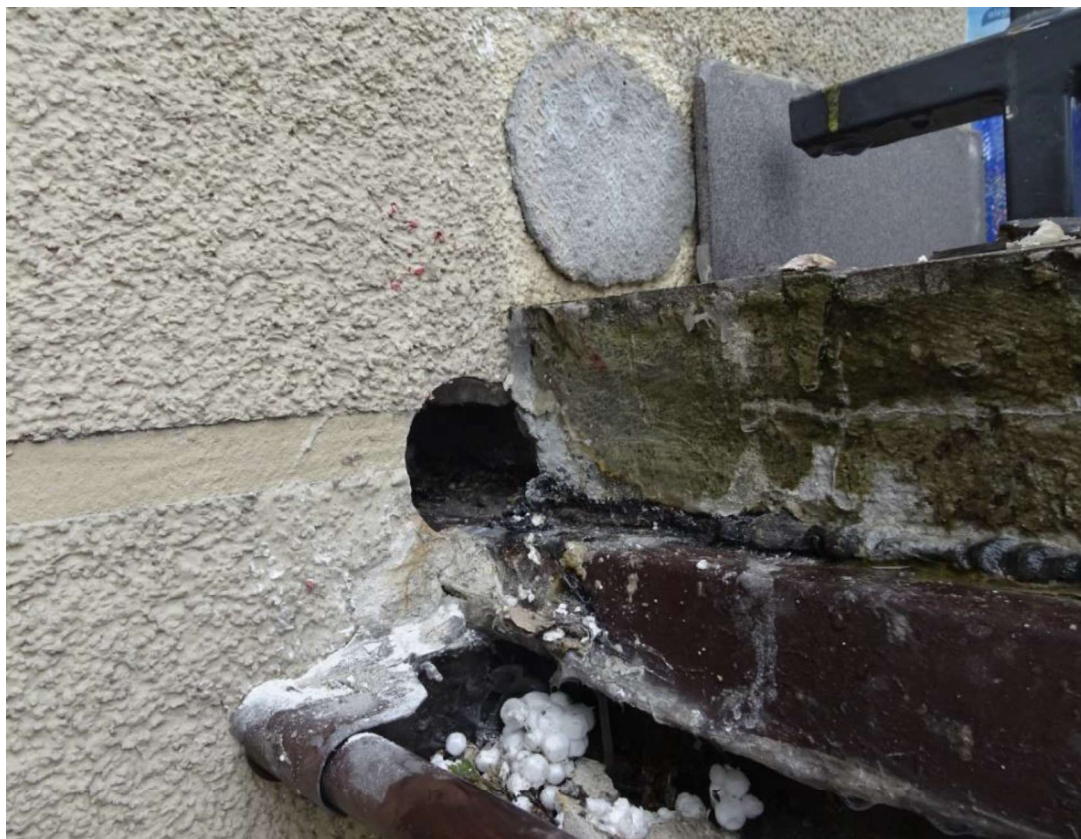
*Rys. 11. Lokalizacja odkrywki punktowej przyłączeniu krawędzi balkonu z elewacją.*

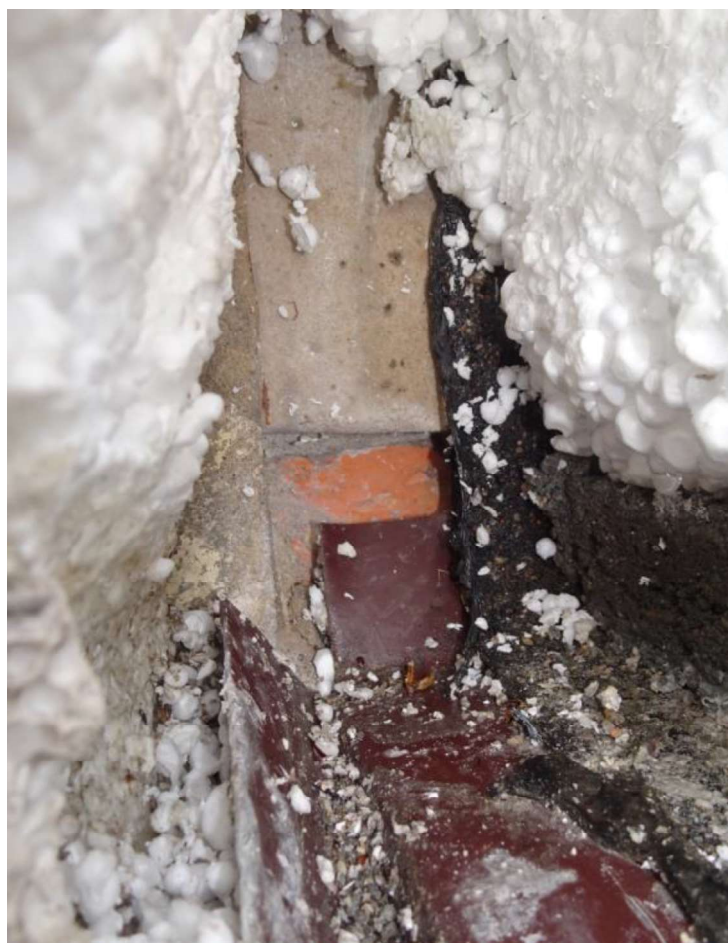
*Rys. 12. Widok na ścianę po wykonaniu odkrywki.*

Obróbka blacharska, widoczna po wykonaniu odkrytki, (Rys. 12), powinna zostać zakończona przed elewacją, i nie ingerować w strukturę ściany zewnętrznej. Przejście obróbki przez ocieplenie oraz mur z gazobetonu doprowadziło do przenikania wód opadowych do środka ściany zewnętrznej. Prefabrykowana konstrukcja obiektu umożliwia rozprzestrzenianie się wody w stropie, z pomieszczenia mieszkalnego do pomieszczenia technicznego, korytarza wejściowego oraz pomieszczenia obserwatora. Sposób wywinięcia papy z płyty balkonowej na ścianę budynku nie zabezpiecza przed wnikaniem wody w głąb ściany.

W celu zatrzymania postępujących procesów degradacji balkonu oraz wyeliminowania przyczyn zawilgocenia pomieszczeń parteru, należy ponownie wykonać izolację przeciwwodną oraz obróbkę blacharską balkonu.

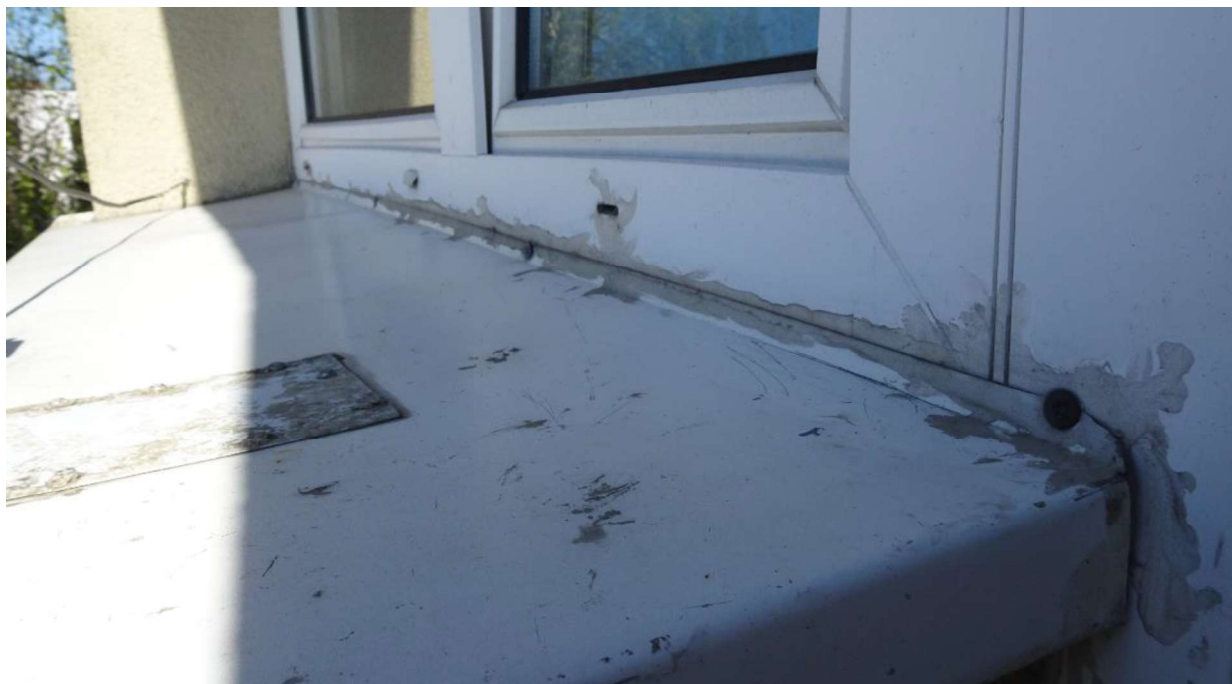
*Rys. 13. Błędny montaż parapetu. Nieszczelności występują wzdłuż ramy okiennej oraz przy ościeżnicy.*

- ☐ Zabezpieczenie otworów okiennych na czas prowadzenia prac remontowych
- ☐ Wymiana wadliwie zamontowanego parapetu okiennego przy wejściu na balkon
- ☐ Odtworzenie tynku wraz z ponownym malowaniem w pomieszczeniu mieszkalnym, pomieszczeniu gospodarczym oraz pomieszczeniu obserwatora.

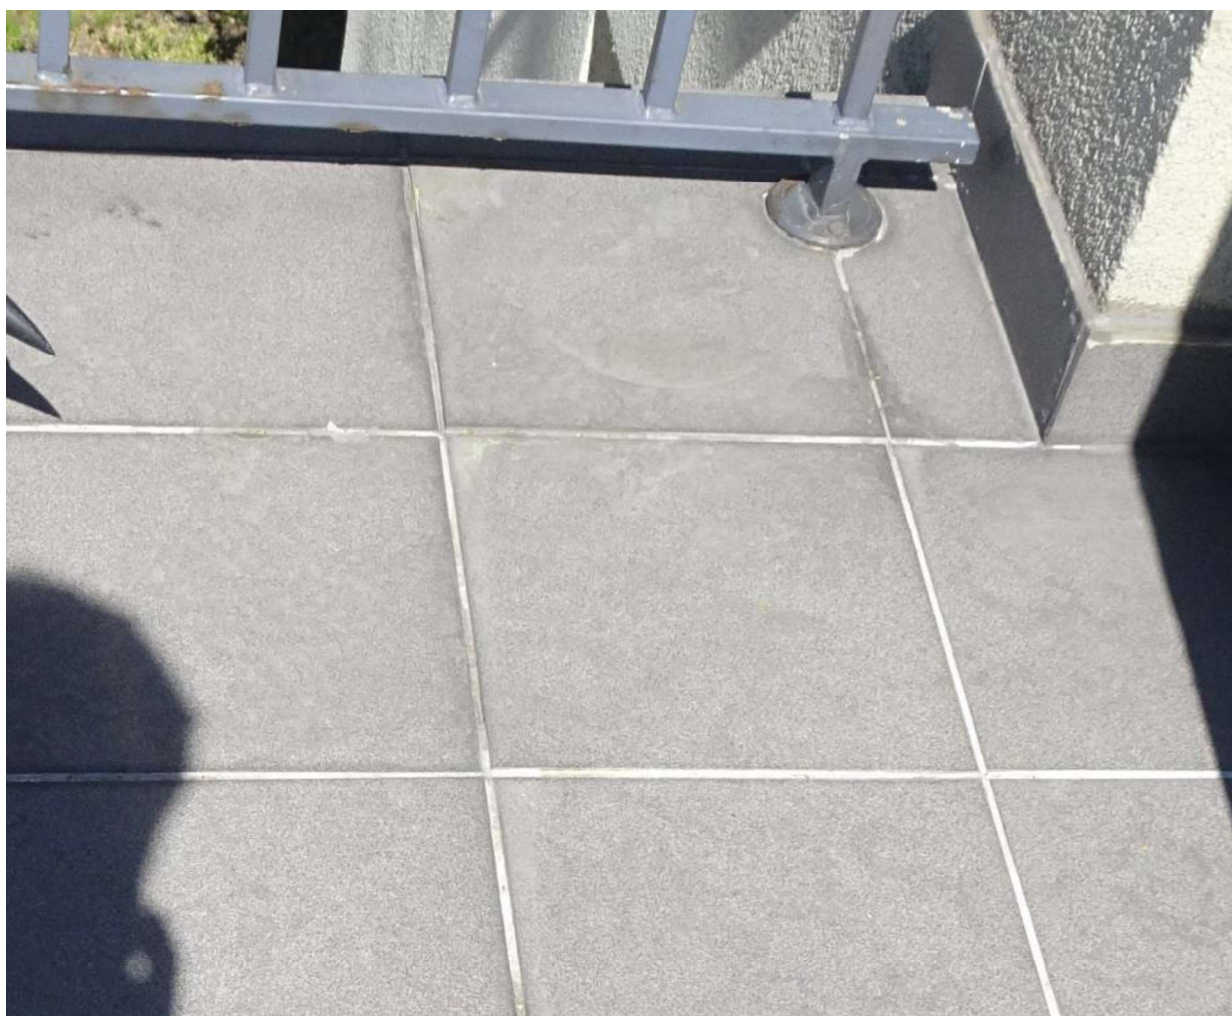
*Rys. 14. Wykwity soli wapiennych na fugach między płytkami balkonu.*

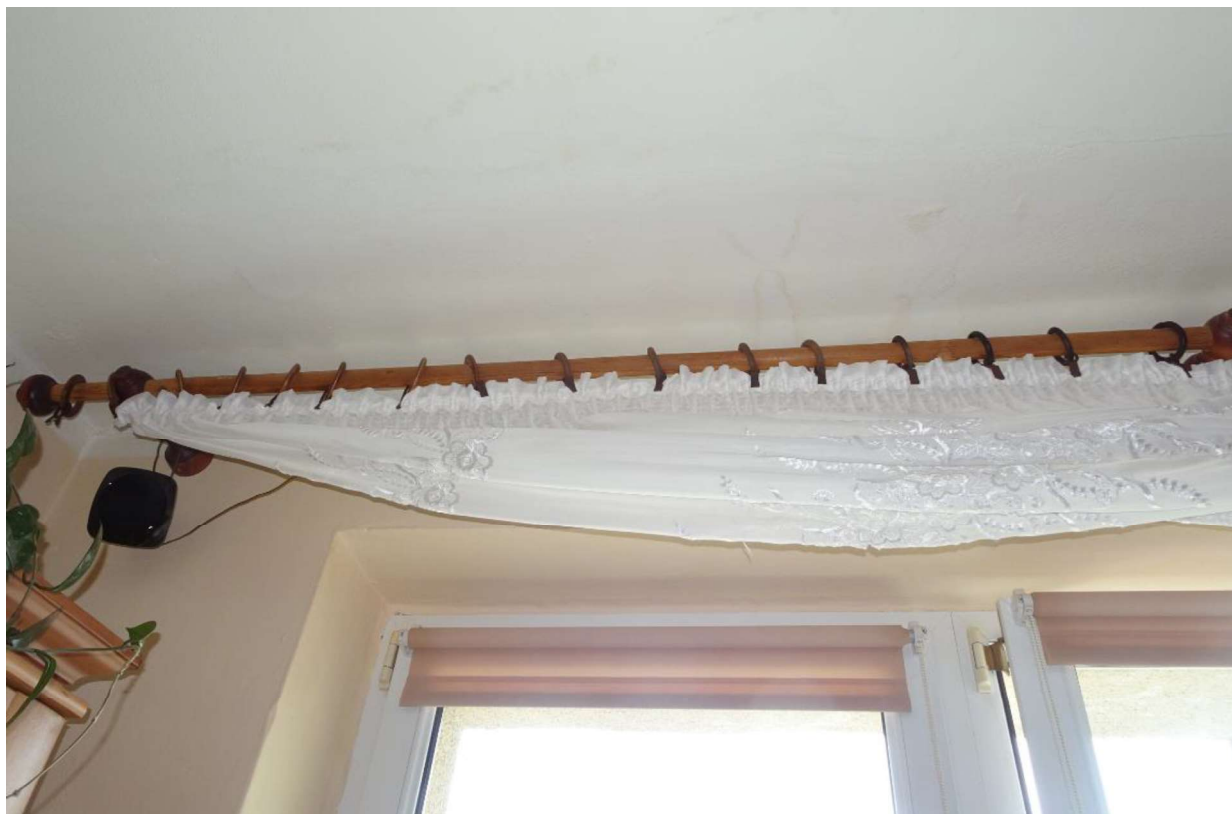
Rys. 15. Zawilgocenie stropu przy ścianie zewnętrznej w pomieszczeniu mieszkalnym. Ślady zawilgocenia widoczne są w paśmie 40 cm wzdłuż krawędzi stropu.

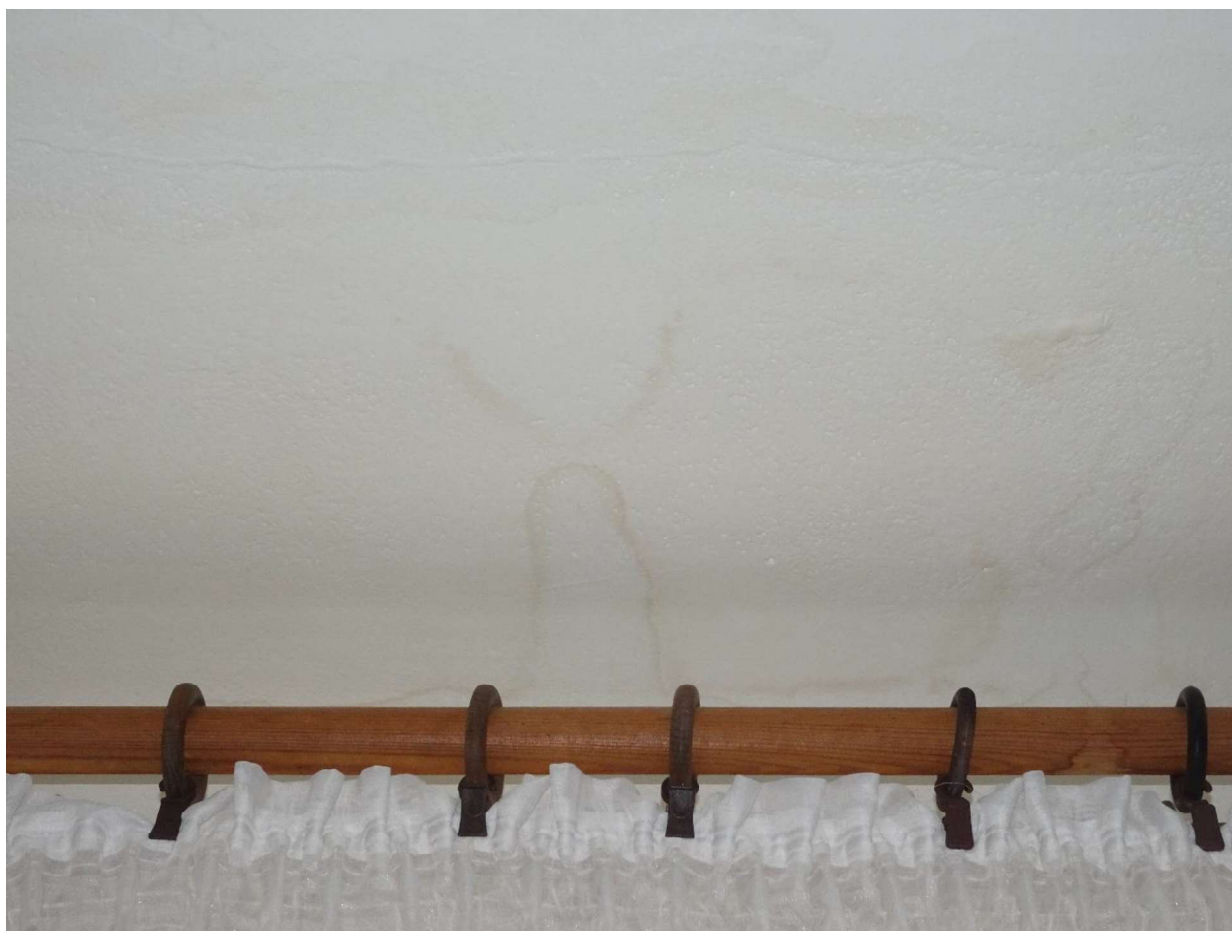
Rys. 16. Ślady zawilgocenia stropu nad oknem przy zachodniej ścianie zewnętrznej.

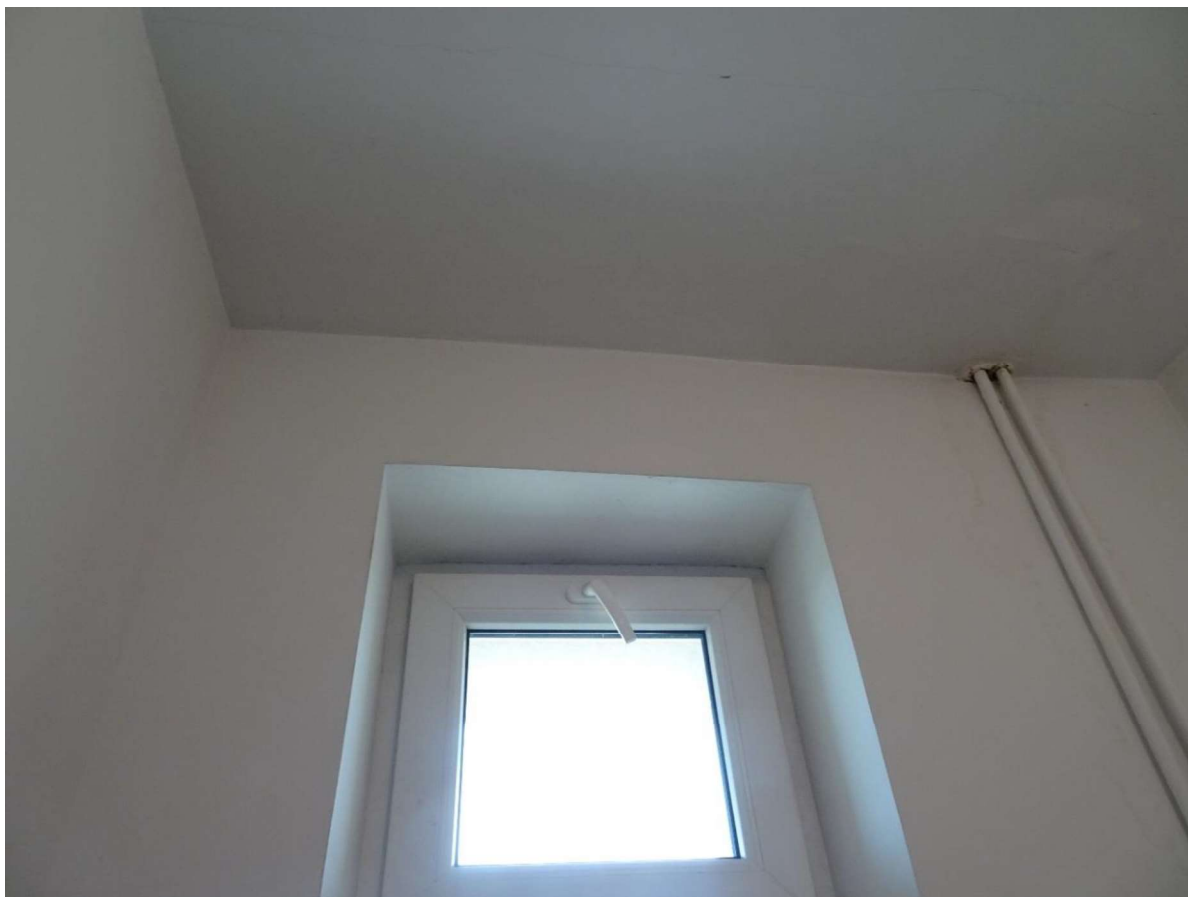
*Rys. 17. Zawilgocenie ściany i stropu w pomieszczeniu gospodarczym na parterze.*

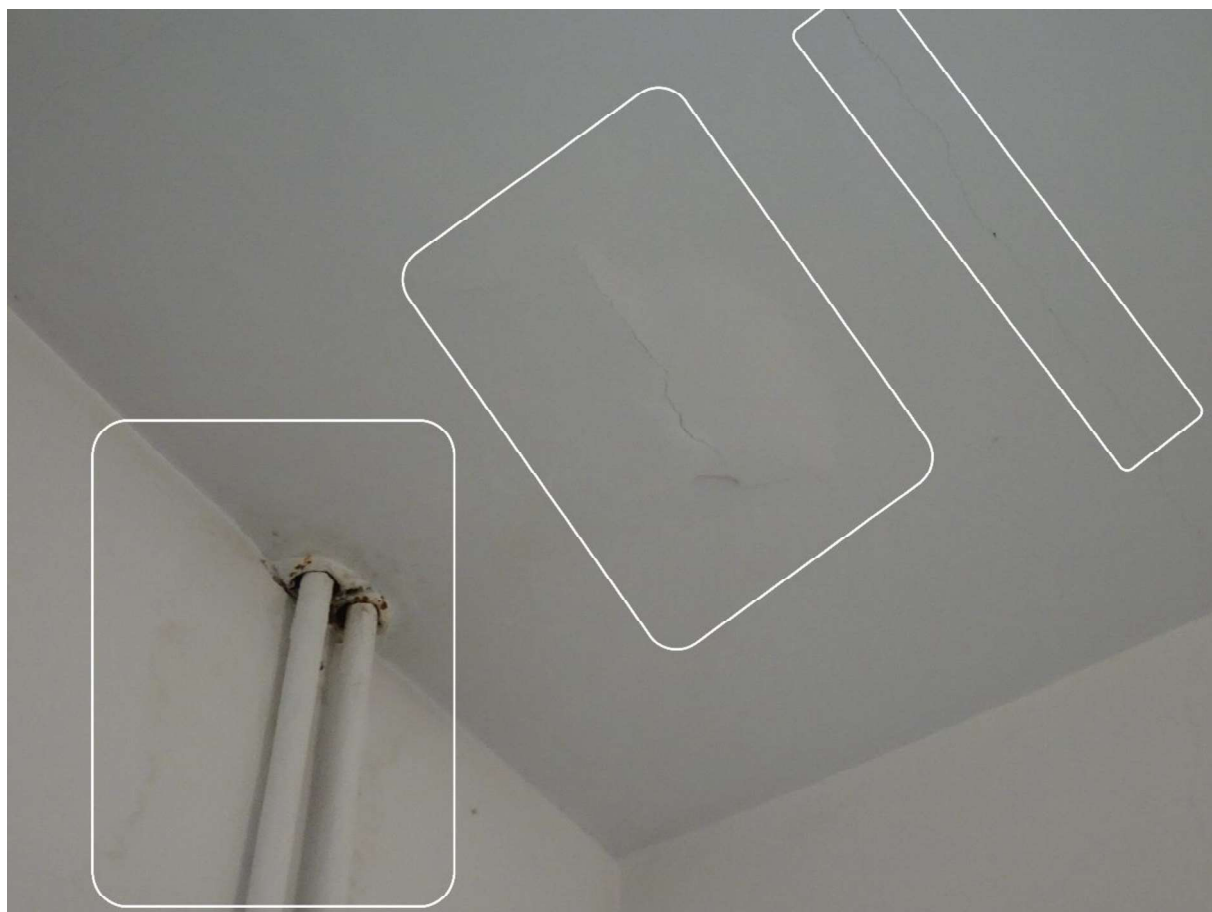
*Rys. 18. Zawilgocenie naroża przy ścianie zewnętrznej. Na stropie widoczne zarysowania przy łączeniu kolejnych płyt prefabrykowanych.*

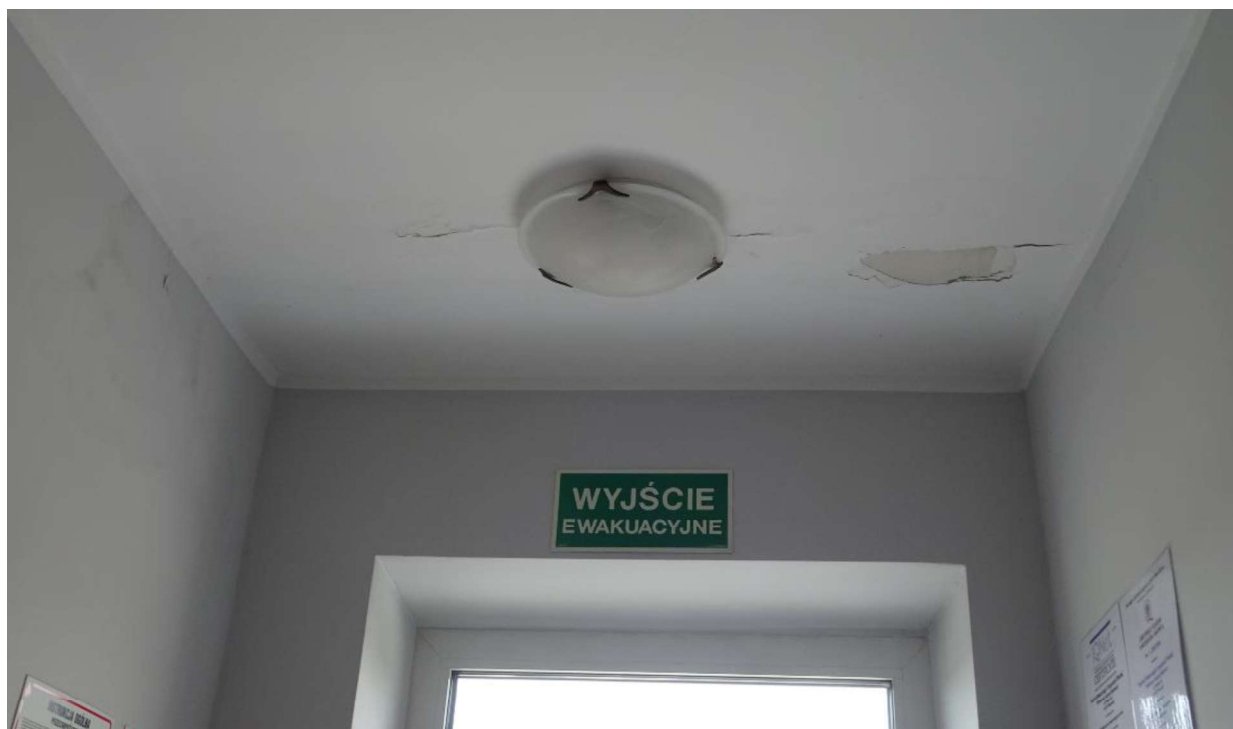
Rys. 19. Spękania i zawilgocenia tynku na stropie oraz na ścianach w korytarzu przy wejściu do budynku.

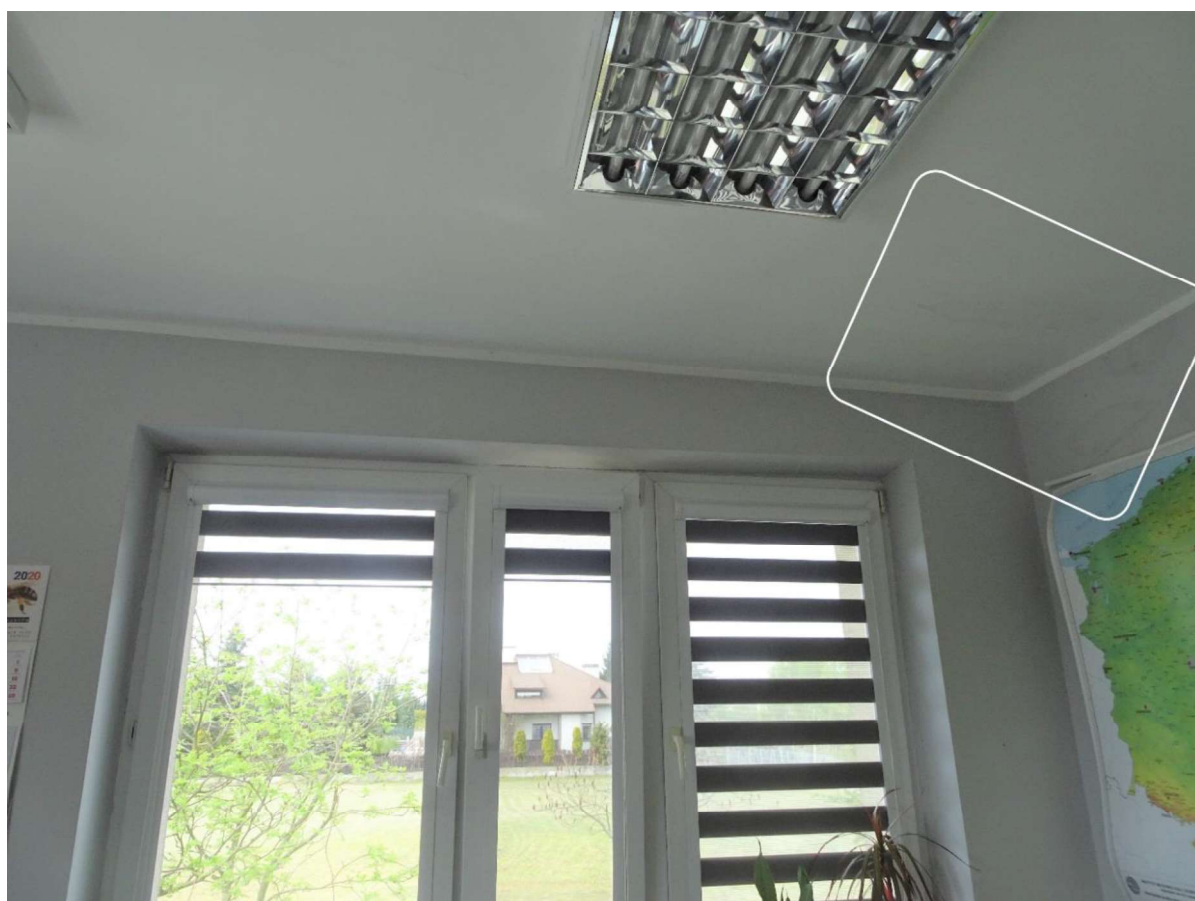
Rys. 20. Zawilgocenie narożnika w pomieszczeniu obserwatora.

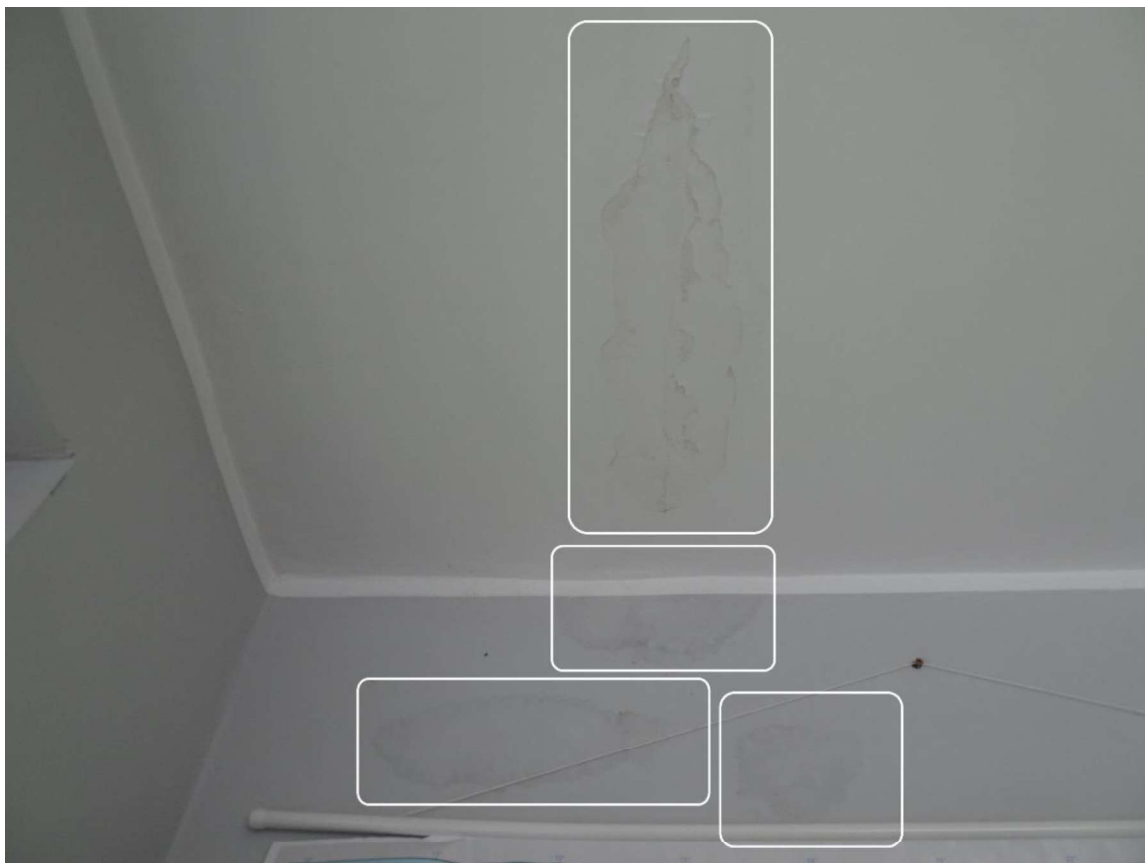
*Rys. 21. Zawilgocenie stropu oraz ściany w pomieszczeniu obserwatora.*

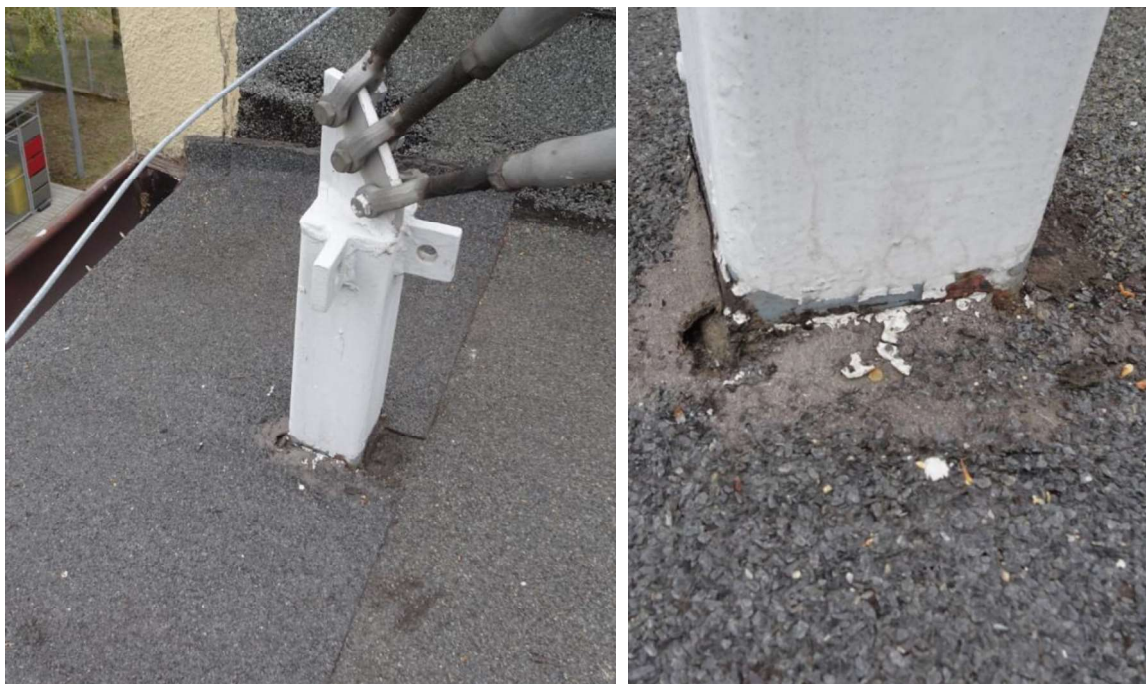
- brak właściwej izolacji przeciwwodnej w miejscach przejść stalowych konstrukcji wsporczych infrastruktury badawczej. Papa w miejscach przejść uległa częściowej degradacji, Rys.24, Rys.25, Rys.26.
- zawilgocenia warstw bezpośrednio pod papą dachową, w miejscach przejść stalowych konstrukcji wsporczych oraz przy zachodniej krawędzi dachu. Badania wilgotnościowe przeprowadzono na całej powierzchni dachu.
- Wełna mineralna ułożona na stropie ostatniej kondygnacji uległa zniszczeniu. Rys.28.

Rys. 23. Brak izolacji przeciwwodnej w miejscu przejść konstrukcji wsporczych urządzeń technicznych. Widoczne ślady uszkodzenia papy wierzchniej.

Zlokalizowane na dachu nieszczelności przy stalowych konstrukcjach wsporczych nie mają wpływu na zawilgocenie pomieszczeń na parterze. W celu poprawy stanu technicznego dachu należy uszczelnić wszystkie przejścia stosując płynną folię tworzywową.

- ☐ Uszczelnienie przejść stalowych elementów wsporczych infrastruktury badawczo pomiarowej.

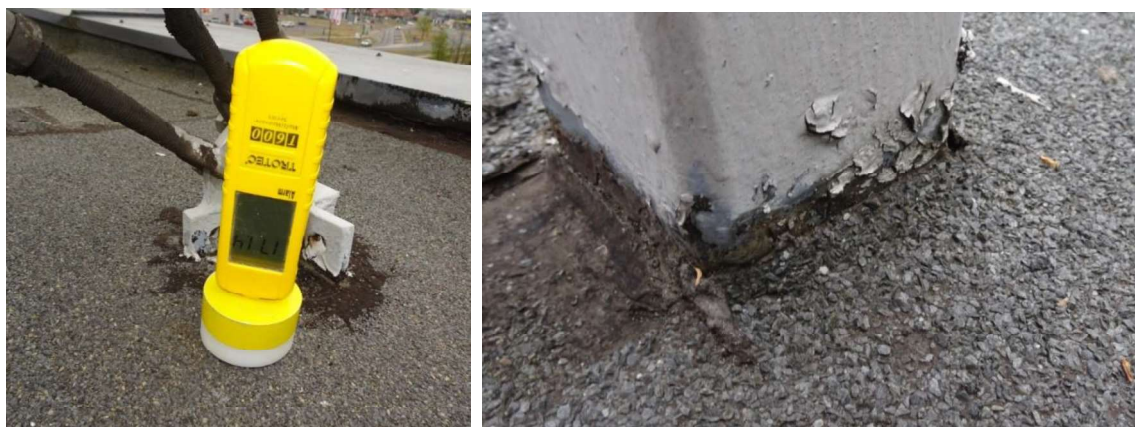
Rys. 24. Uszkodzenia papy w miejscu przejść stalowych konstrukcji wsporczych. Badania miernikiem wilgotności wgłębnej wykazały zawilgocenie warstw bezpośrednio pod papą.

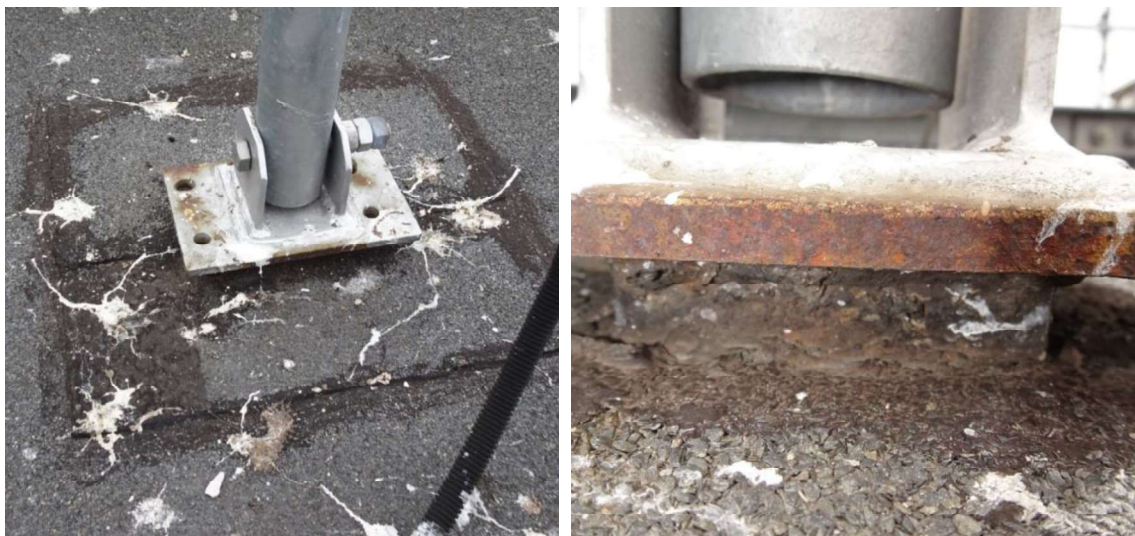
Rys. 25. Uszkodzenie izolacji przeciwwodnej w miejscu przejścia stalowej konstrukcji wsporczej.

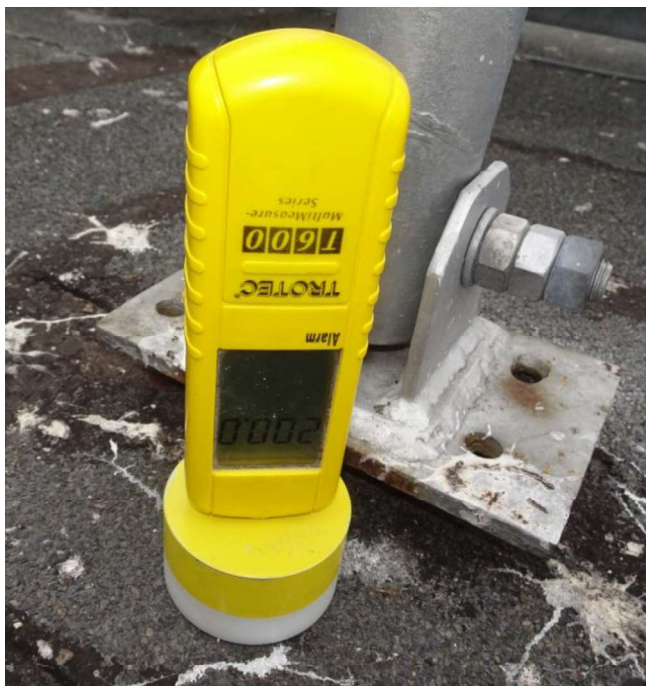
Rys. 26. Miejsowe zawilgocenie warstw bezpośrednio pod papą dachową w miejscu przejść konstrukcji wsporczych.

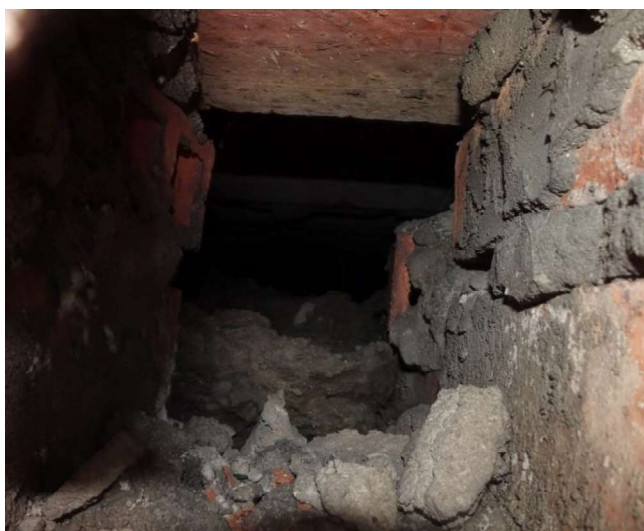
Rys. 27. Degradacja wełny mineralnej ułożonej na płycie stropowej ostatniej kondygnacji.
