DOKUMENTACJA FOTOGRAFICZNA

**Wykonanie sprężeń kluczem dynamometrycznym połączeń
elementów konstrukcji dysku górnego Wysokogórskiego
Obserwatorium Meteorologicznego na Śnieżce**

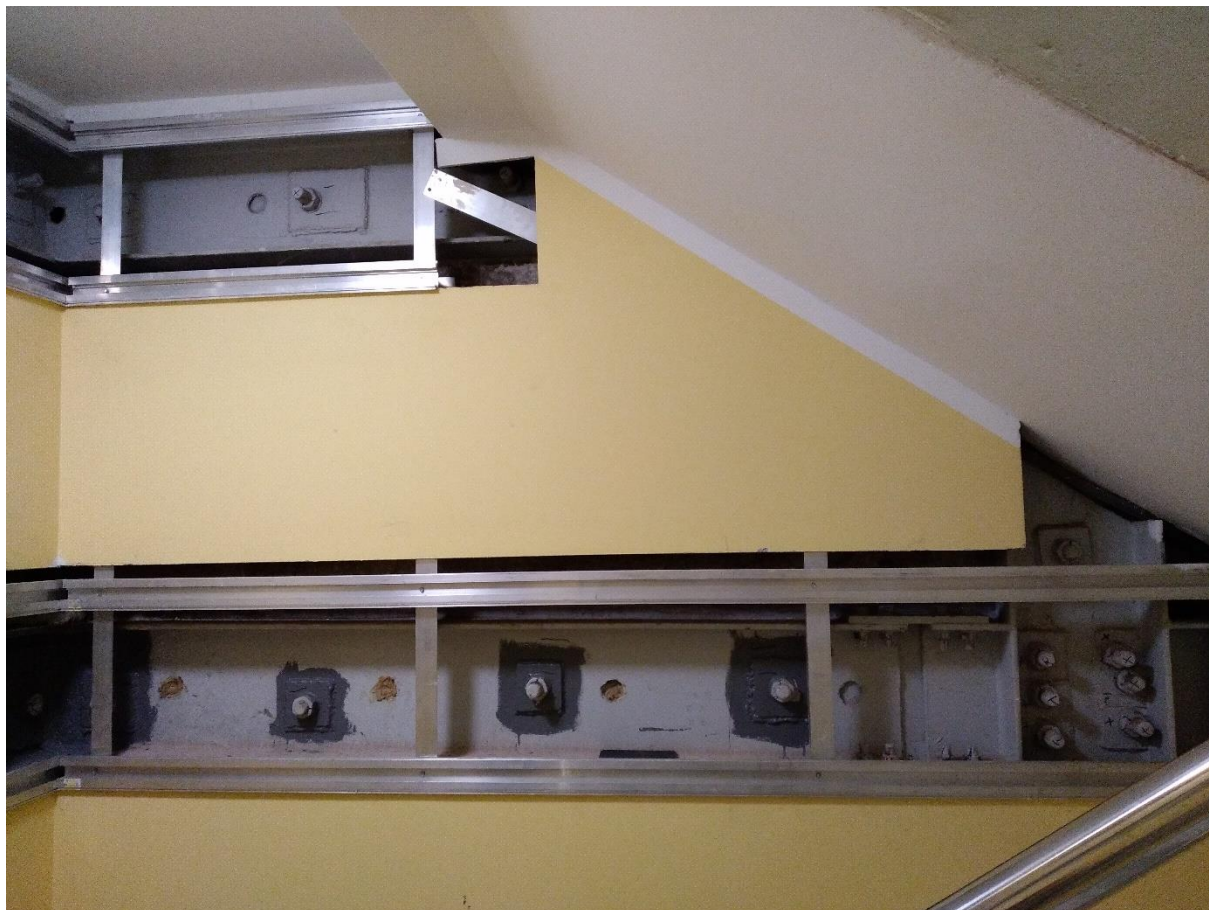
Fot. 1 - Wieniec wschodni od strony klatki chodowej. Widoczne kotwy M30.

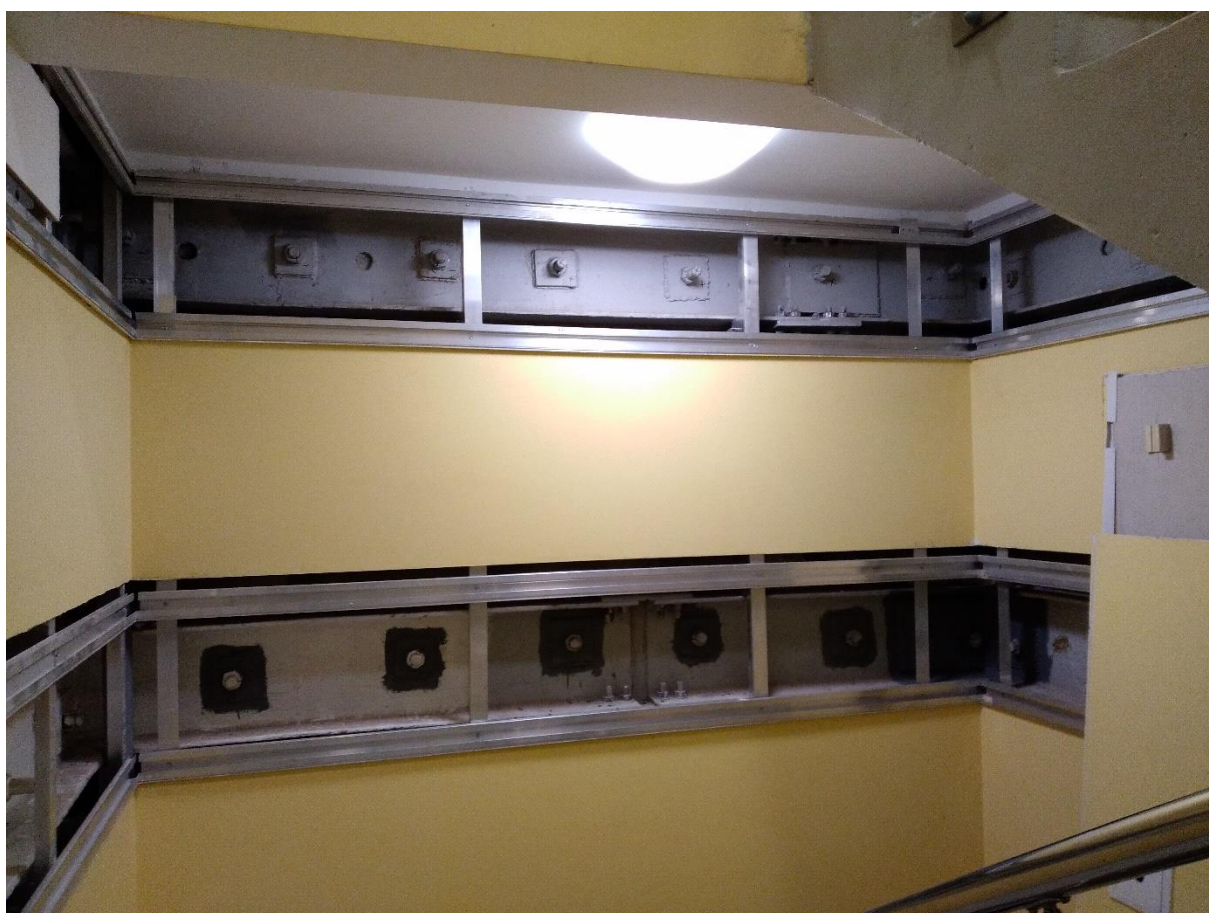
Fot. 2 Wieniec północny od strony klatki schodowej. Widoczne kotwy M30.

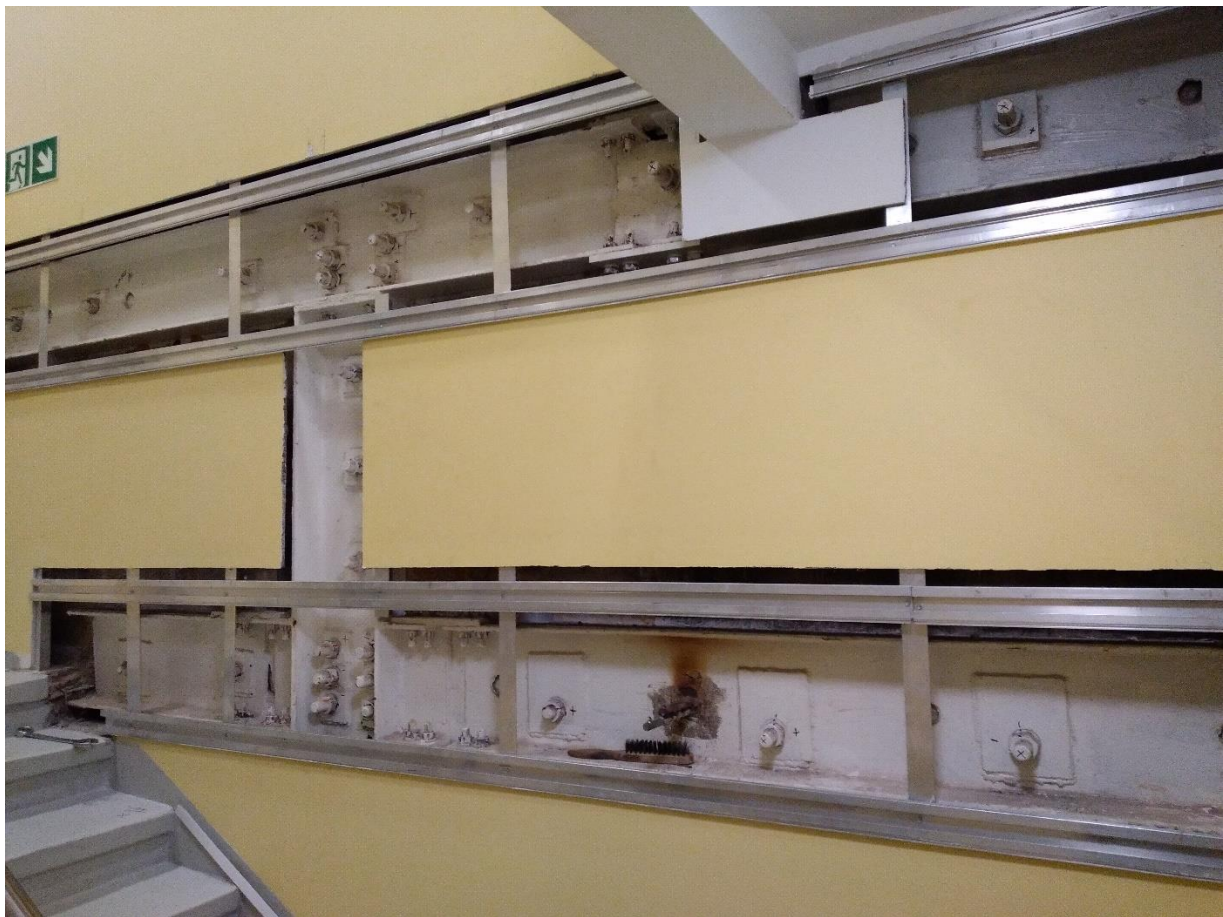
Fot. 3 – Wieniec zachodni od strony klatki schodowej. Widoczne kotwy M30.

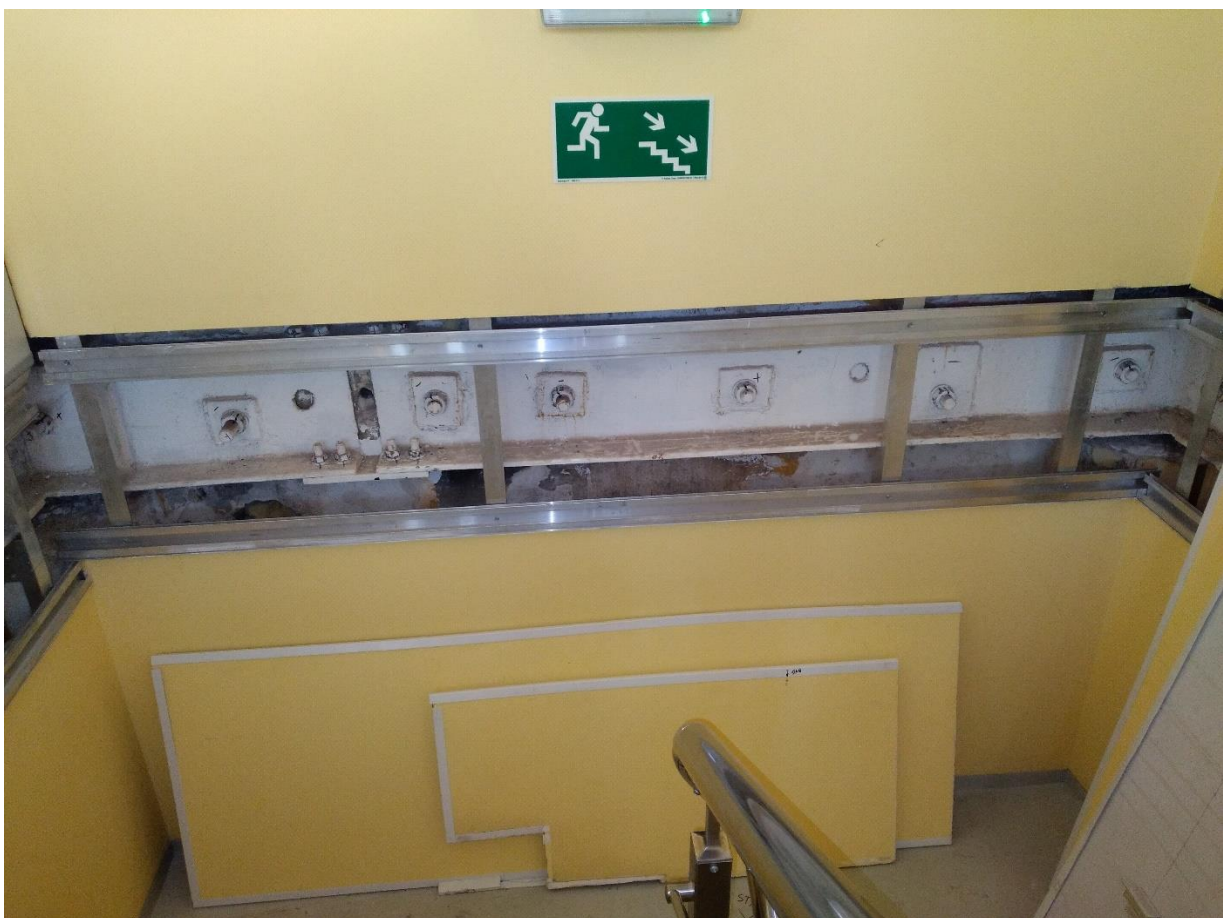
Fot. 4. – Wieniec południowy (część górna) od strony klatki schodowej. Widoczne kotwy M30.

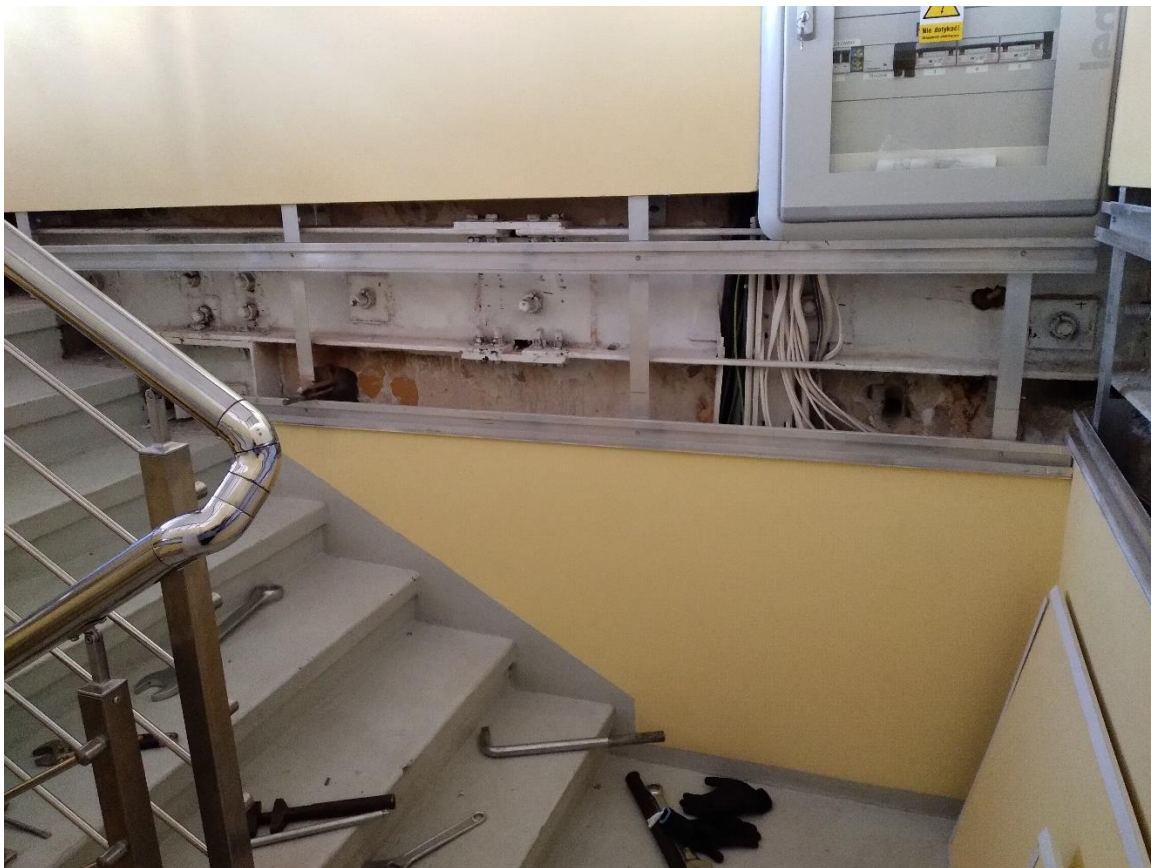
Fot. 5 – Wieniec wschodni (część górna) od strony klatki schodowej. Widoczne kotwy M30.

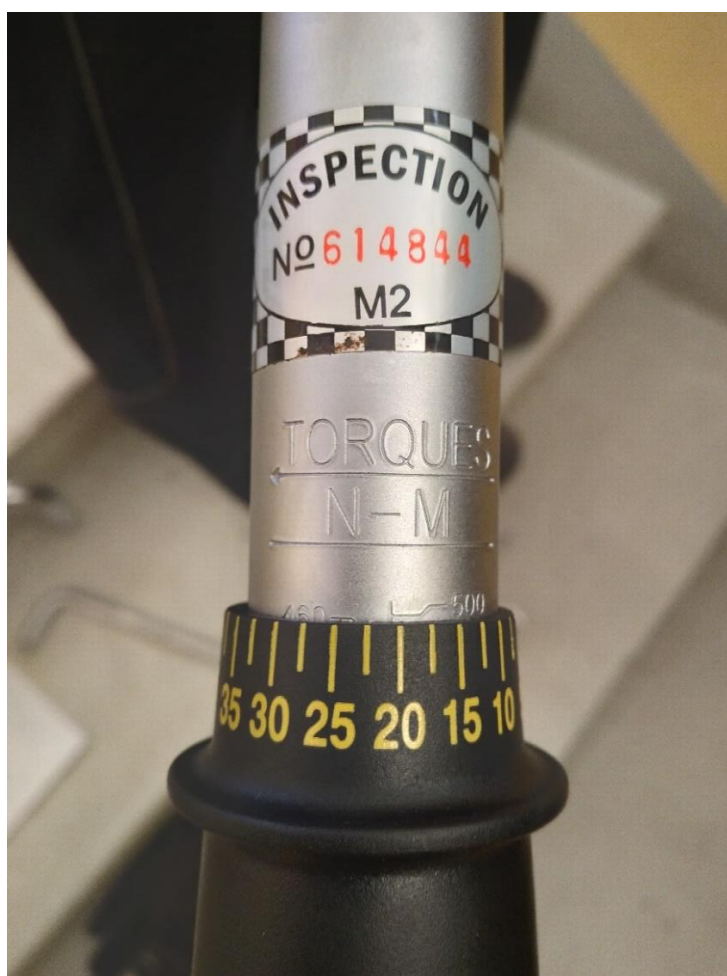
Fot. 6 – Klucz dynamometryczny YATO YT-0770. Moment 480 Nm.

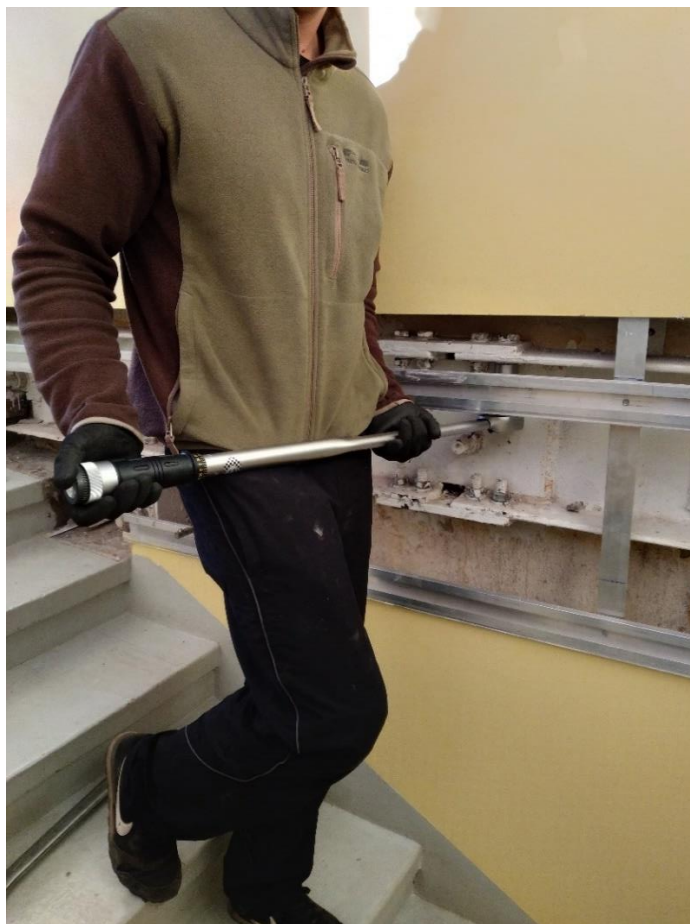
Fot. 7 – Sprężanie połączeń elementów konstrukcji.

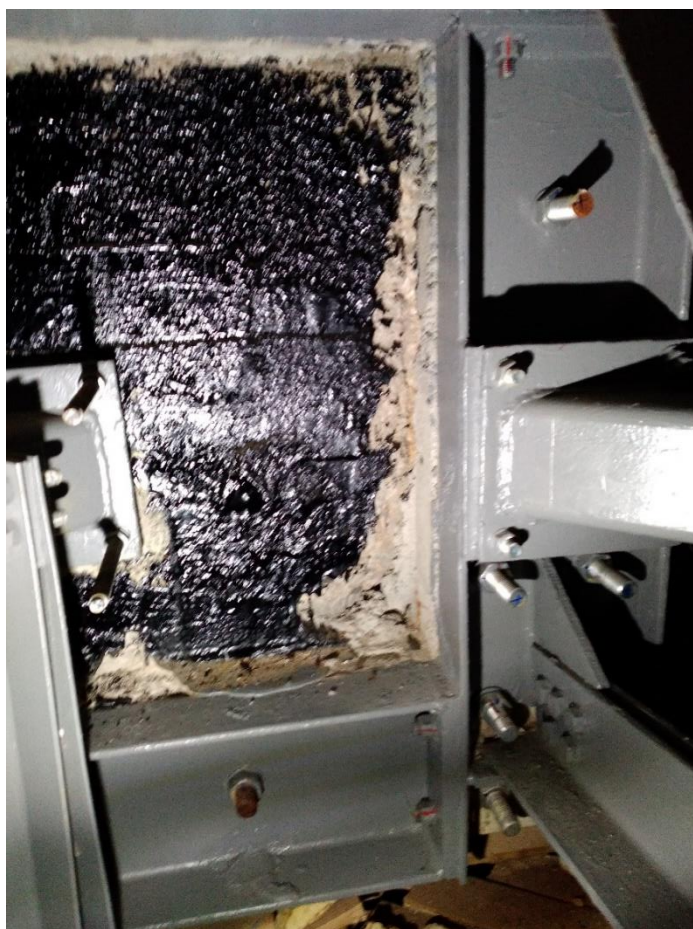
Fot. 8 – Wieniec W-2-2 po stronie wewnętrznej. Widoczna korozja gwintów śrub M30.

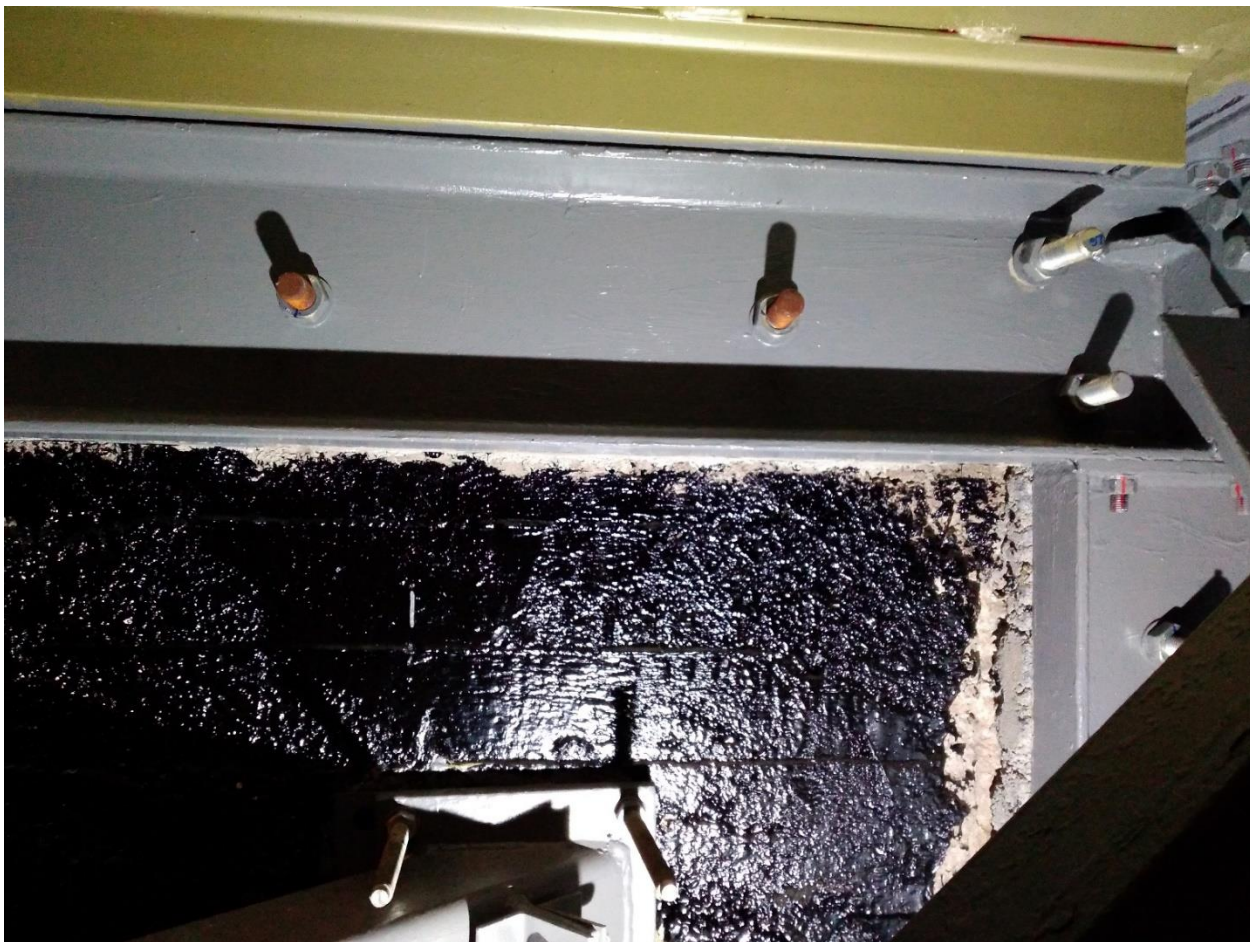
Fot. 9 - Wieniec W-1-1 po stronie wewnętrznej (kotwy M30 wklejone w narożnik muru).

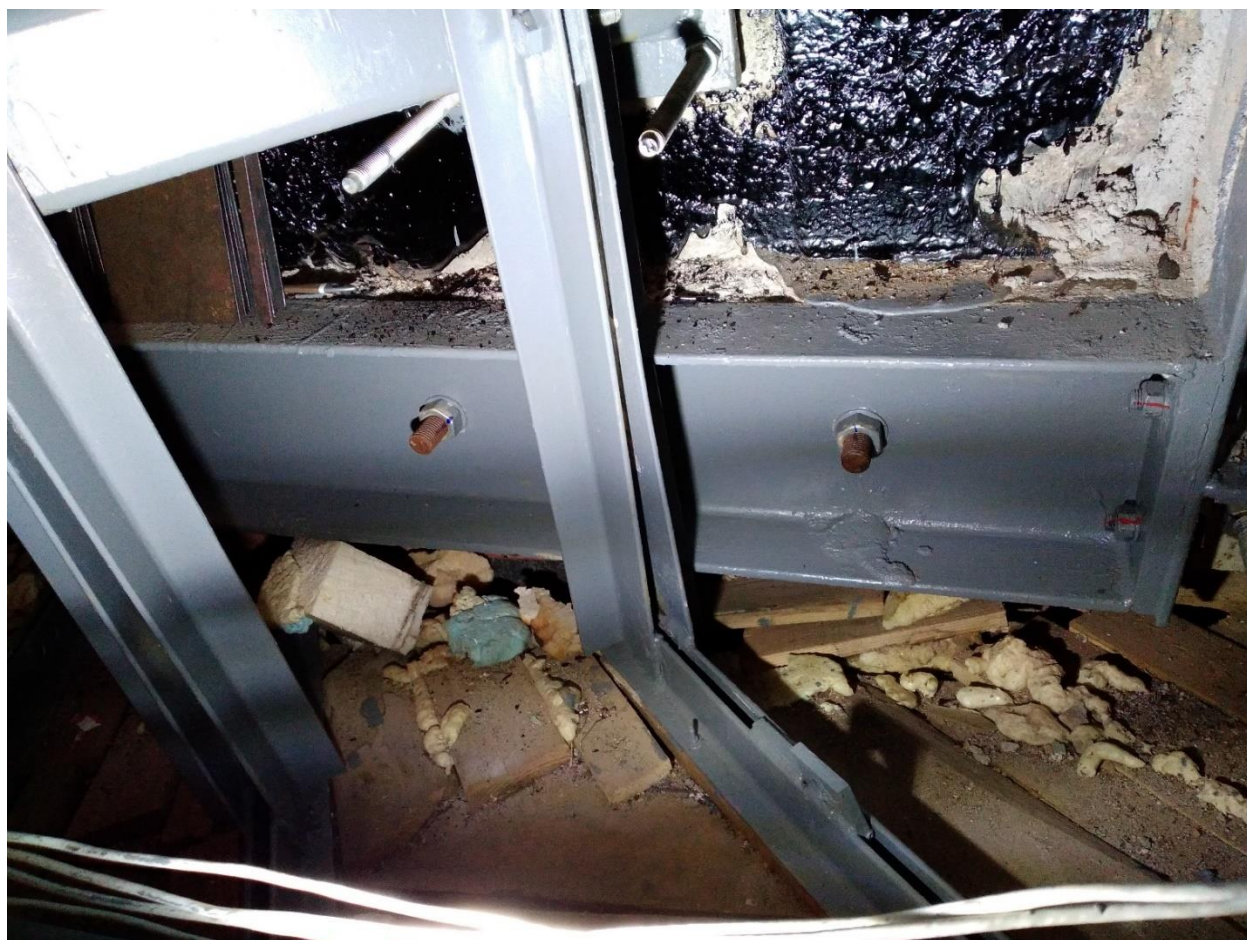
Fot. 10 – Wieniec W-1-2. Widoczna korozja gwintów śrub M30.

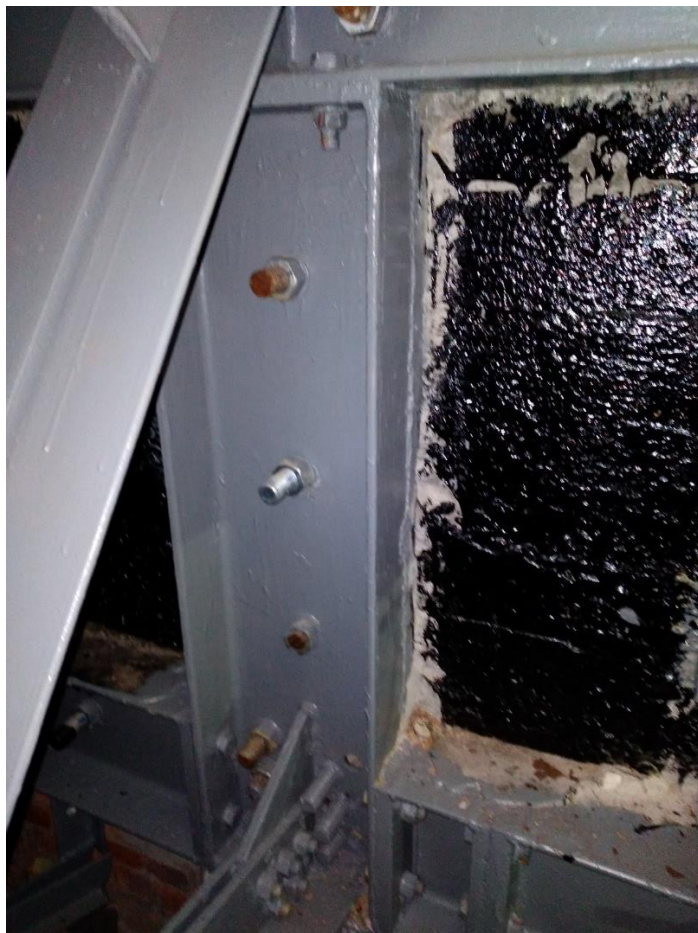
Fot. 11 Wieniec W-2-1. Widoczna korozja gwintów śrub M30.

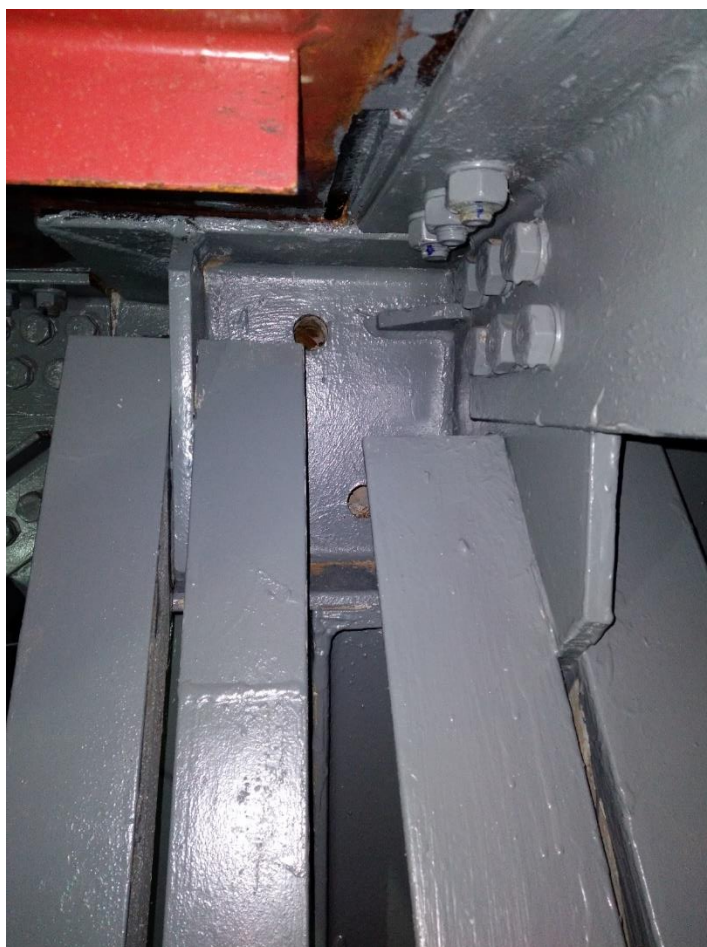
Fot. 12. Przygotowany otwór do wklejenia kotwy M30.

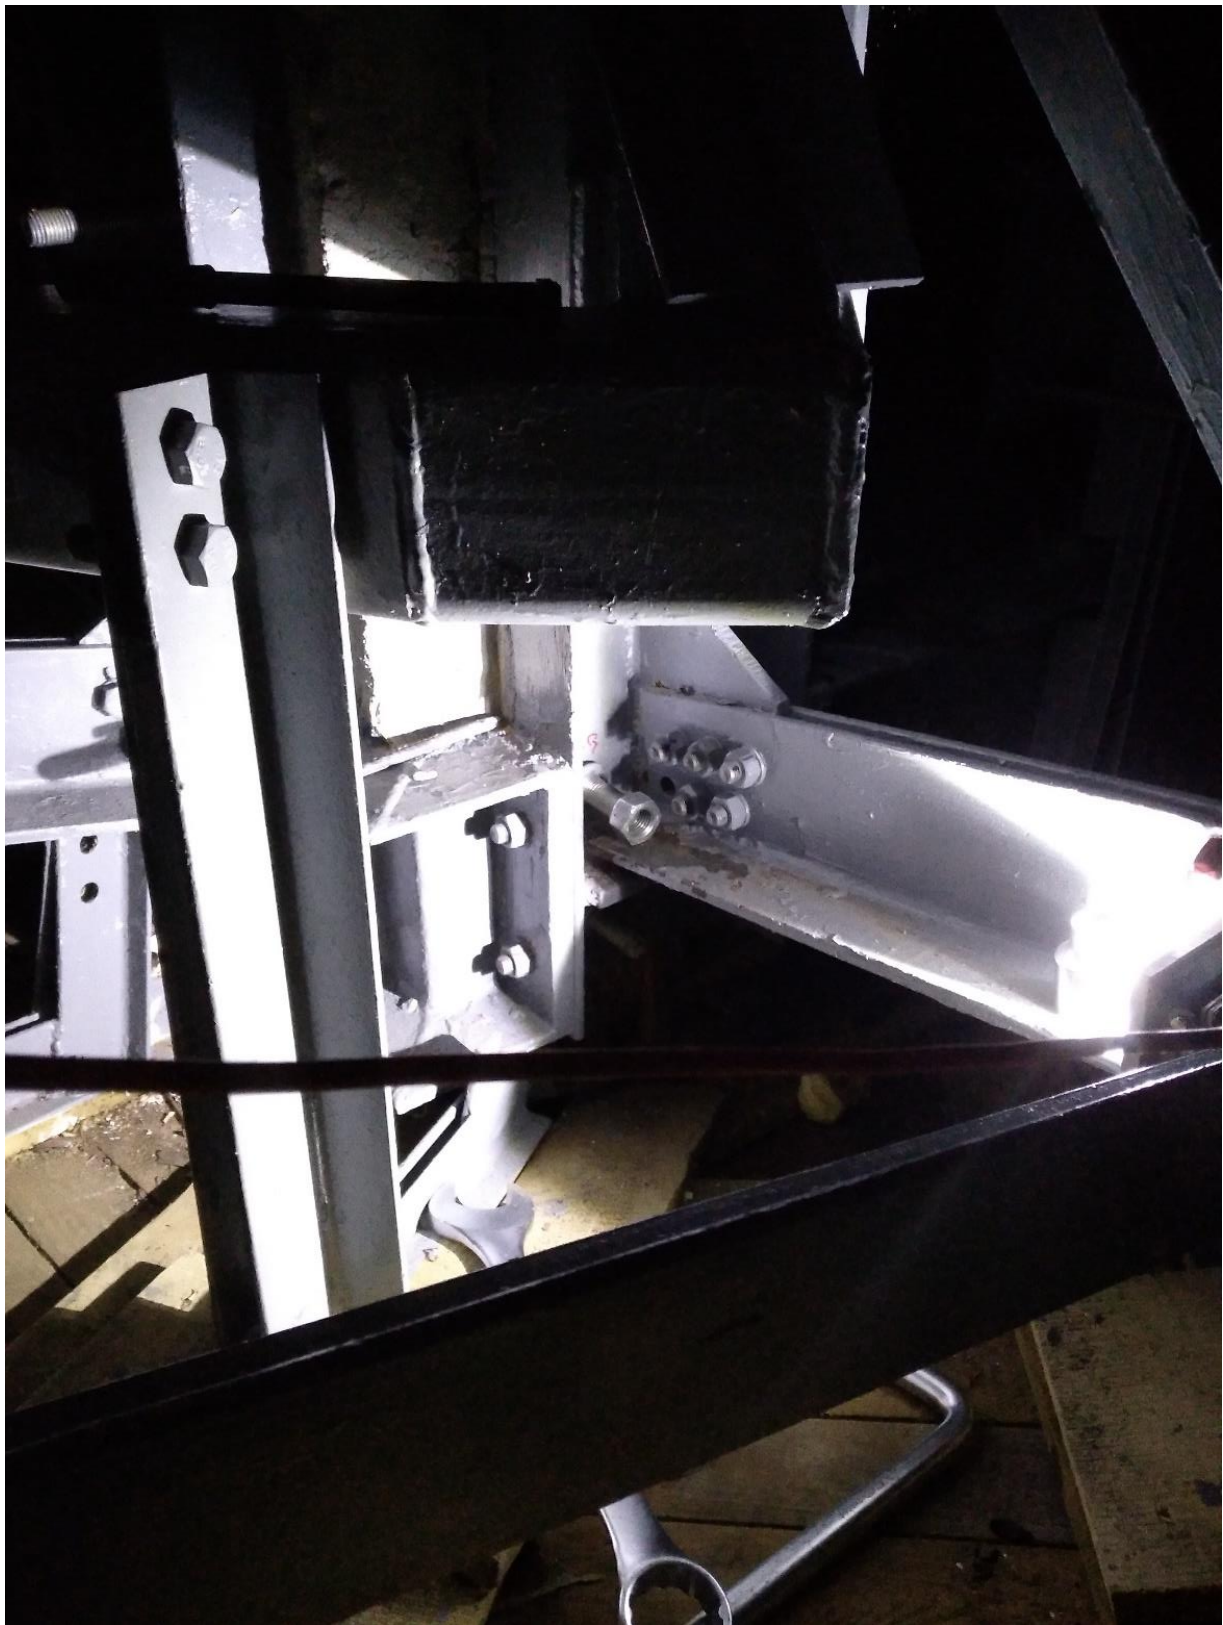
Fot. 13 – Pozostawiona kotwa wieńca W-2-3 (opis w sprawozdaniu technicznym).
