RAPORT – EKSPERTYZA TECHNICZNA

MONITORINGU SPEKAŃ NA ŚCIANIE BUDYNKU SHM KŁODZKO

ul. Dusznicka 9, Kłodzko

Grudzień 2019

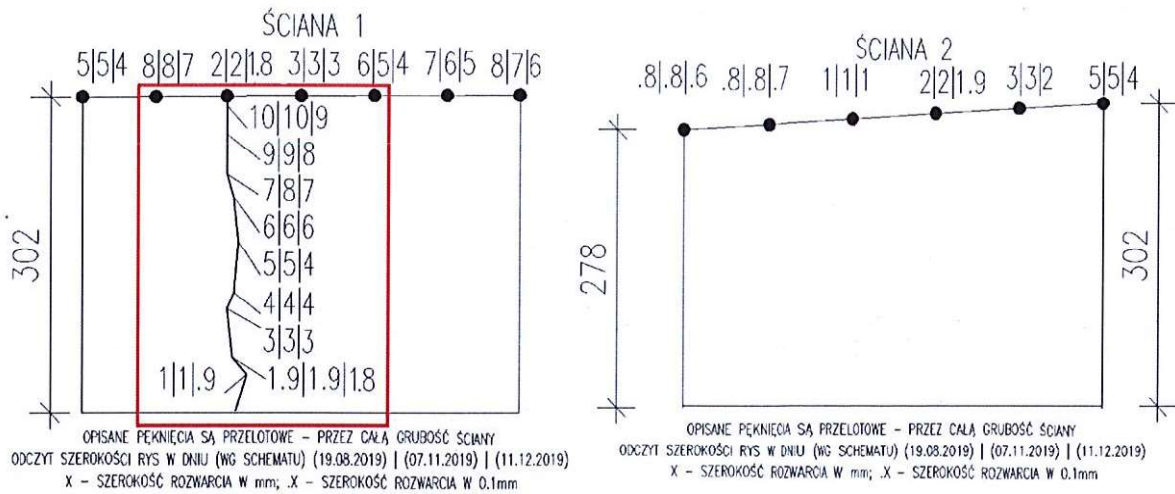
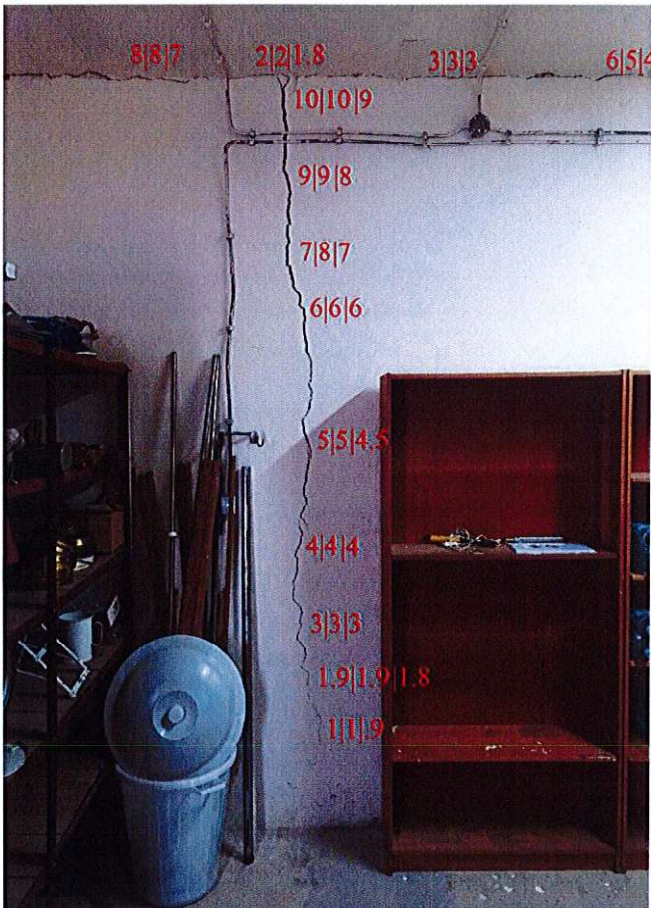
RYSunEK NR 2

- fragment ściany nr 1 między pęknięciem pionowym a narożnikiem ściany 1 i 3 uległ obróceniu w płaszczyźnie pionowej (szkic z rysunku 5 wykonany na podstawie pomiarów z rysunku 2) – szerokość pęknięcia na styku stropu z górną krawędzią ściany 1 wyniosła w dniu 19.08.2019: 2 mm z lewej strony i 8 mm z prawej strony

- fragment ściany nr 2 uległ obróceniu w płaszczyźnie pionowej (szkic z rysunku 5 wykonany na podstawie pomiarów z rysunku 2) – szerokość pęknięcia na styku stropu z górną krawędzią ściany 2 wyniosła w dniu 19.08.2019: 0.8 mm z lewej strony i 5 mm z prawej strony

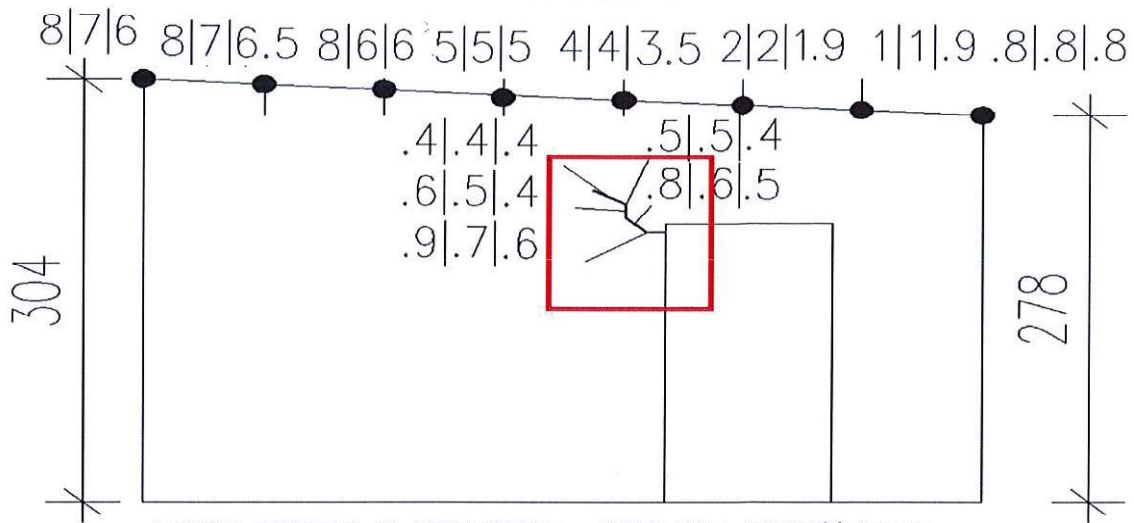
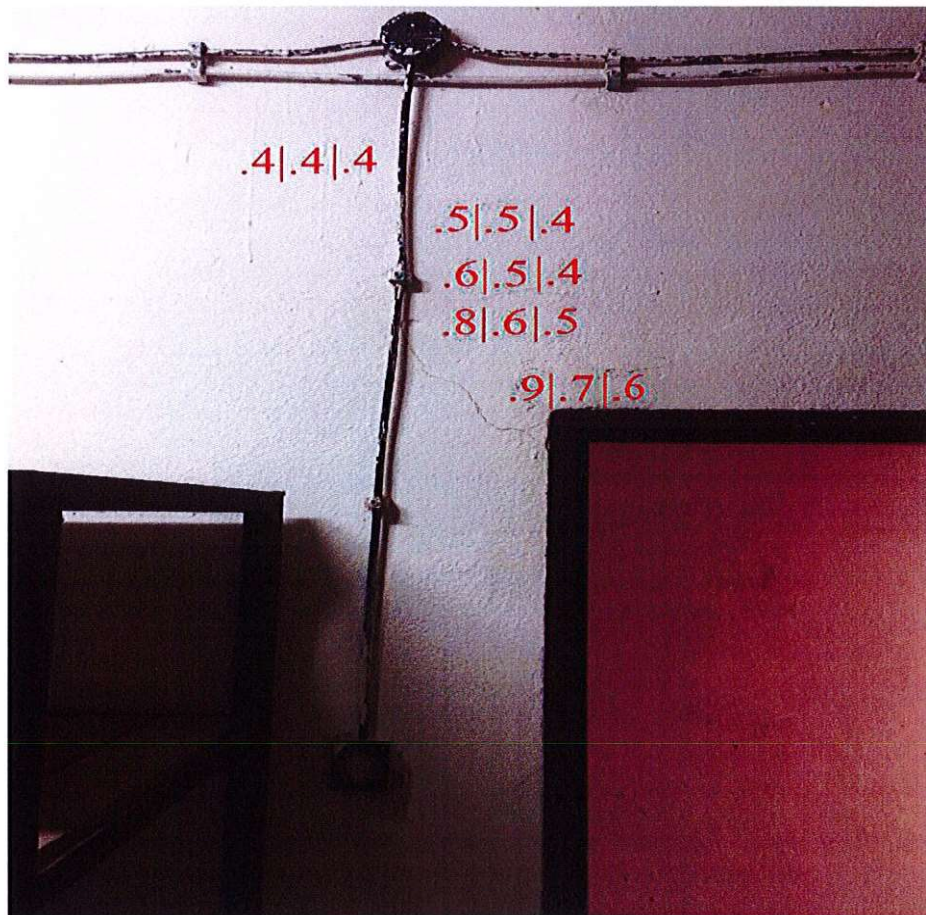
RYСУNEK NR 3

- fragment ściany nr 3 uległ obróceniu w płaszczyźnie pionowej (szkic z rysunku 5 wykonany na podstawie pomiarów z rysunku 3) – szerokość pęknięcia na styku stropu z górną krawędzią ściany 1 wyniosła w dniu 19.08.2019: 0.8 mm z prawej strony i 8 mm z lewej strony

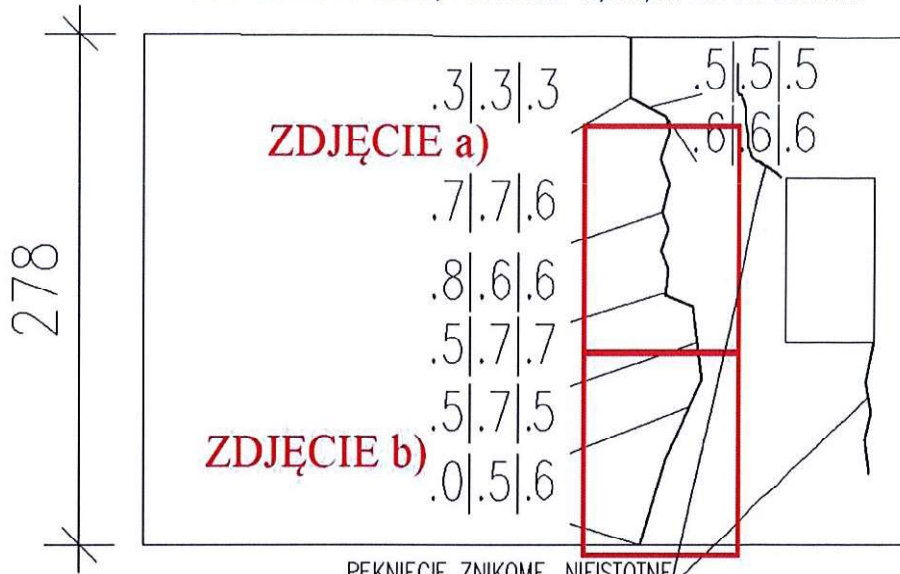
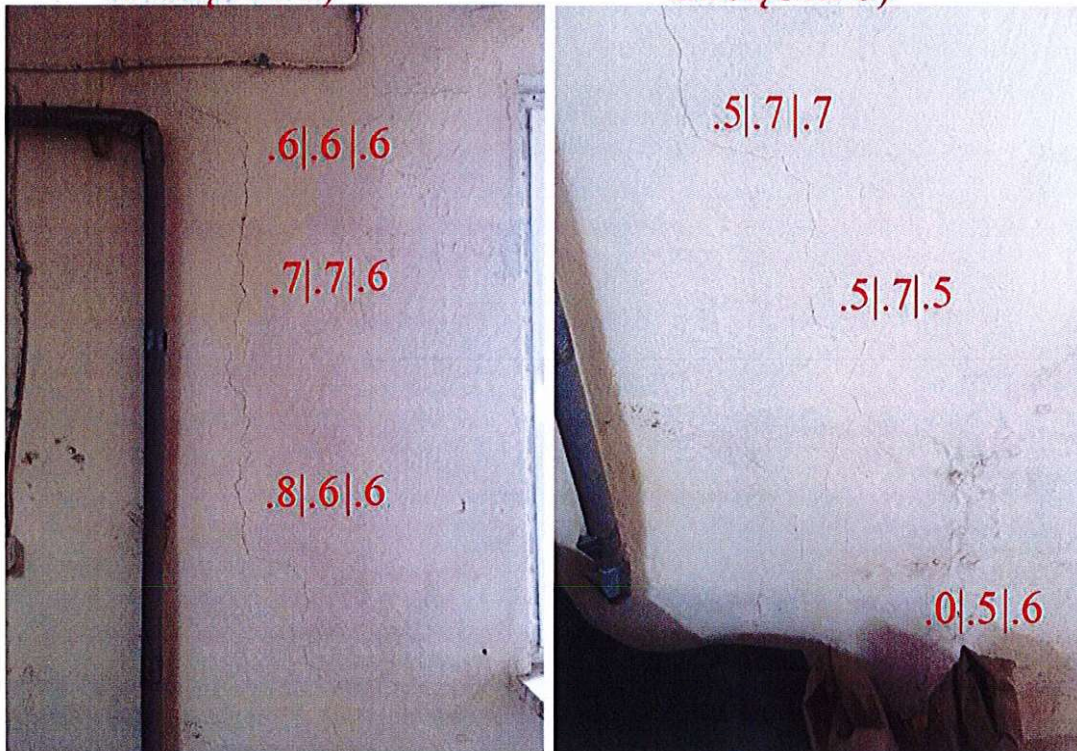
RYSUNEK NR 4

BRAK ODSPOJEŃ SUFITU; POZOSTAŁE PEKNIĘCIA NIE PRZELOTOWE

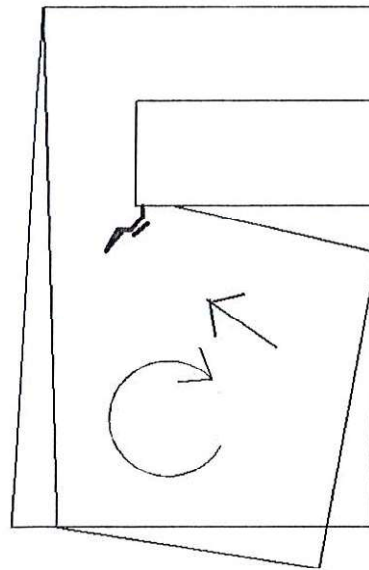
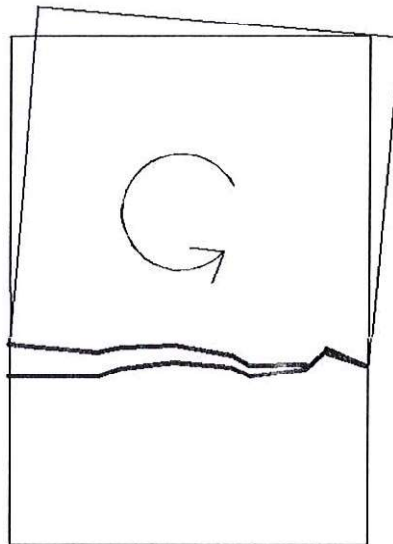
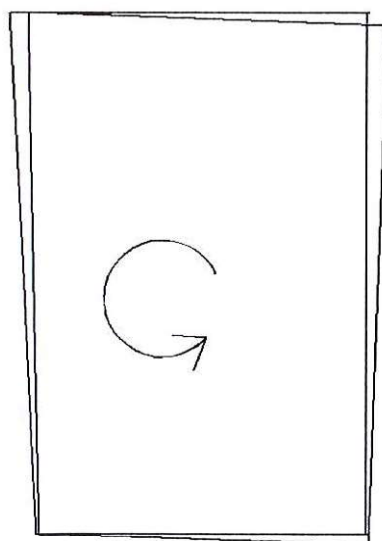
RYSUNEK NR 6

- wszystkie trzy ściany 1-3 ulegają uniesieniu w kolejnych pomiarach (07.11 i 11.12) – szkic z rysunku 6 wykonany na podstawie pomiarów w drugim i trzecim terminie opisanych na rysunkach 2 i 3.

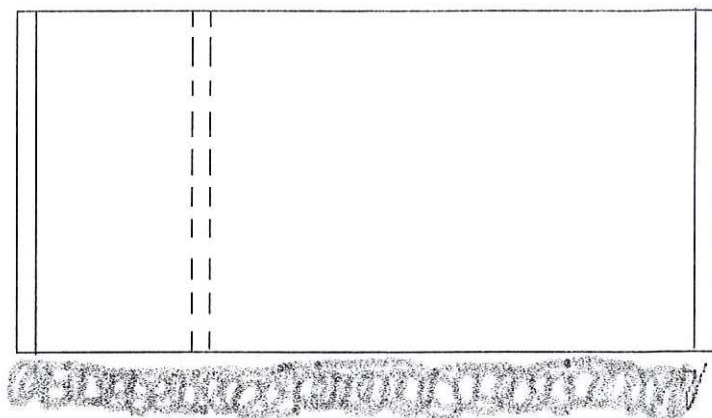
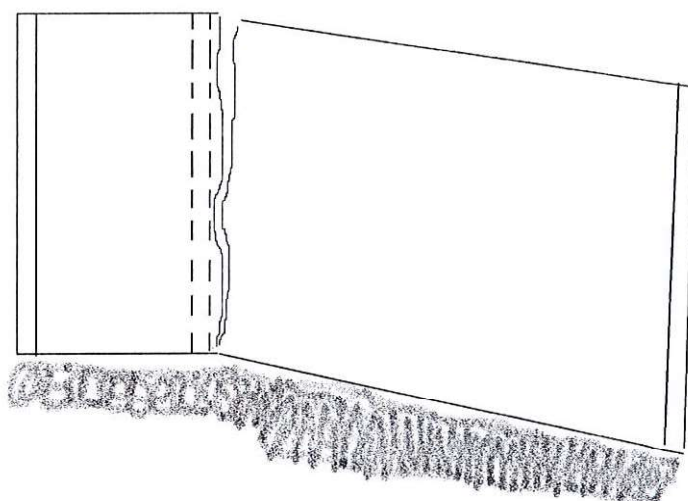
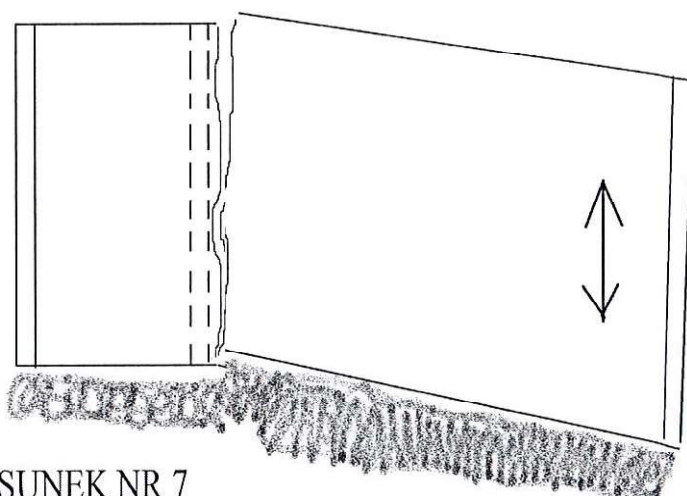
RYСУNEK NR 7

Jako powód pęknięcia ustala się zmiany objętościowe podłoża gruntowego ilastego, zlokalizowanego bezpośrednio pod przedmiotowymi ścianami, na skutek zmian temperatury.

Zjawisko to można odnieść do analizowanego przypadku, a graficznie zostało to przedstawione na rysunku nr 7. Mianowicie, w wyniku dużych opadów deszczu woda gruntowa potencjalnie spenetrowała warstwę gruntu bezpośrednio zlokalizowaną pod posadzką. Penetracja wody może być wzmożona z powodu obecności kanału instalacyjnego, podposadzkowego tj z tytułu: nieszczelności z kanału (wykonanego pod wodociąg lub kanalizację i przechodzącego przez pomieszczenie) lub po prostu woda penetrująca podposadzkową część tego kanału. Należy zwrócić uwagę, że główne pęknięcie na ścianie 1 i ścianie 4 przebiega właśnie na linii kanału, co może sugerować, że to w tym miejscu również następuję bardziej zintensyfikowane ruchy podłoża. Można z dużym prawdopodobieństwem stwierdzić, że budynek został posadowiony na łąkach, a kanał wykonany później zapewne został osadzony w wykopie na gruntach niespoistych, piaskowych i takim mógł zostać zasypany. Bo o ile dopuszcza się, i też dopuszczało się kiedyś, posadawianie budynków na gruntach spoistych, o tyle tradycyjnie wszystkie wytyczne branży sanitarnej nakazują układanie instalacji na podsypkach piaskowych i zasypywanie też tym samym materiałem. Przy takim stanie rzeczy, taki kanał wypełniony ośrodkiem niespoistym, świetnie przepuszczającym wodę, jest znakomitym medium wody z budynku, do budynku oraz wewnątrz budynku. Nadmiar wody w takim kanale może być zasysany przez łą lub odprowadzany, a to z kolei przekłada się na pęcznienie lub jego kurczenie.

Wzmożona obecność wody w łąkach mogła doprowadzić do czasowego upłynnienia łąków, co wiązało się jednocześnie ze znaczną utratą nośności podłoża. Wówczas mogło dojść do zmiążdżenia struktury gruntu poprzez oddziaływanie masy ściany działowej (około 4 tony). Po zmiążdżeniu ściana uległa przemieszczeniom aż osiągnęła poziom zagłębienia w warstwie

SYTUACJA W
 MOMENCIE UTRATY
 NOŚNOŚCI
 ZAMOCZONEGO
 PODŁOŻA - ŚCIANA
 WGNIATA GRUNT,
 JEDNOCZEŚNIE ZE
 WZGLĘDU NA DUŻĄ
 MASĘ W NAJSŁABSZYM
 MIEJSCU DOCHODZI DO
 JEJ "ODERWANIA" OD
 RESZTY STRUKTURY
 WZMOCNIONEJ
 POPRZECZNIE INNYMI
 ŚCIANAMI

ZJAWISKO TO POTWIERDZA PRZEDE WSZYSTKIM
 CHARAKTER ZWIĘKSZANIA SIĘ SZEROKOŚCI
 ROZWARCIA RYSY WRAZ ZE WZROSTEM WYSOKOŚCI
 ANALIZOWANEGO PUNKTU RYSY - BLIŻEJ SUFITU
 SZCZELINA JEST SZERSZA

RUCHY PIONOWE
 ŚCIANY W ZWIĄZKU ZE
 ZMIANAMI
 TEMPERATURY
 OŚRODKA
 GRUNTOWEGO I
 JEDNOCZESNĄ ZMIANĄ
 LEPKOŚCI WODY

Podsumowując – zarysowania ścian wewnątrz części parterowej budynku są bezpośrednią konsekwencją zmiennej w czasie gospodarki naturalnie występujących w ośrodku gruntowym wód skorelowanej ze zmienną w czasie temperaturą powietrza, a przyczyną pośrednią jest nieodpowiadający dzisiejszym standardom sposób posadowienia tych ścian.
