OPINIA TECHNICZNA

NR OT 02-04/20

NAZWA INWESTYCJI: Stacja Hydrologiczno – Meteorologiczna w Łebie

Zakres: Ustalenie źródła przecieku zaobserwowanego w pomieszczeniu obserwatora

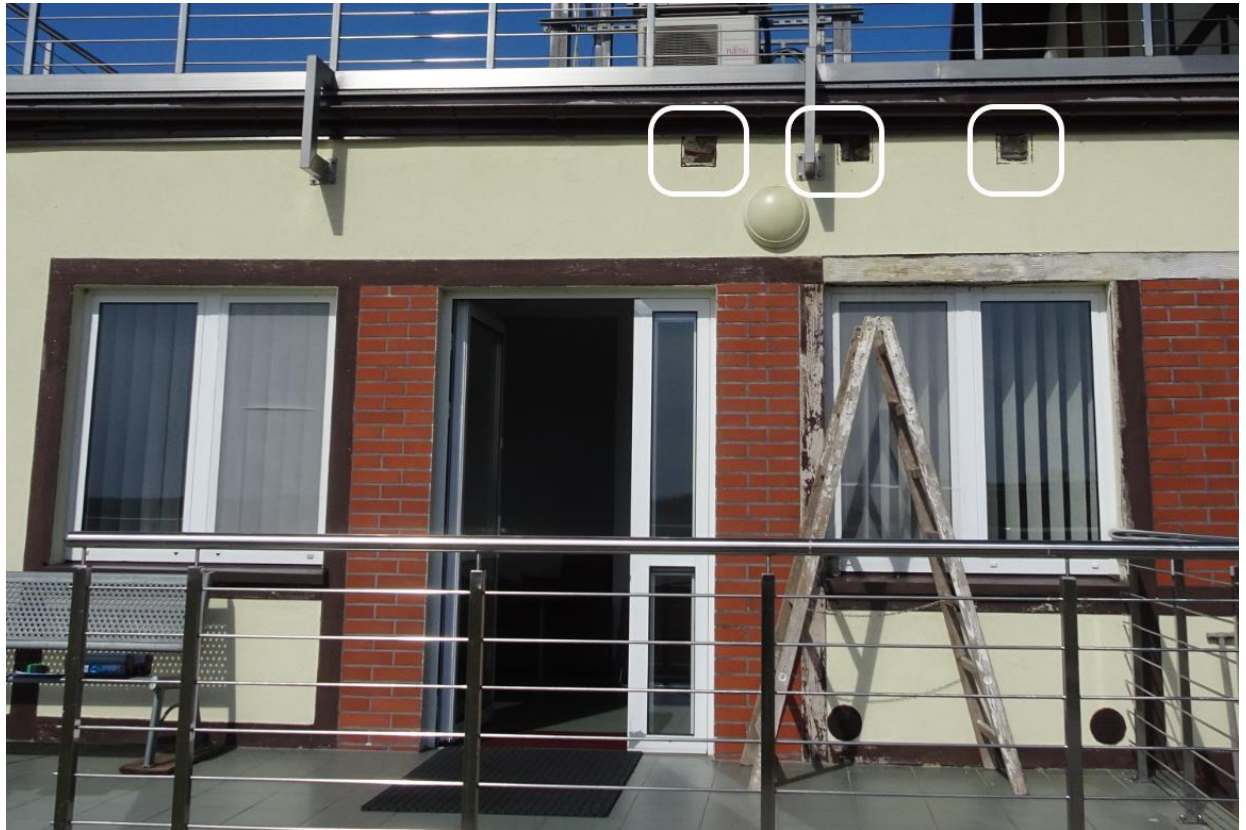
Rys. 3. Lokalizacja odkrywek na elewacji południowej.

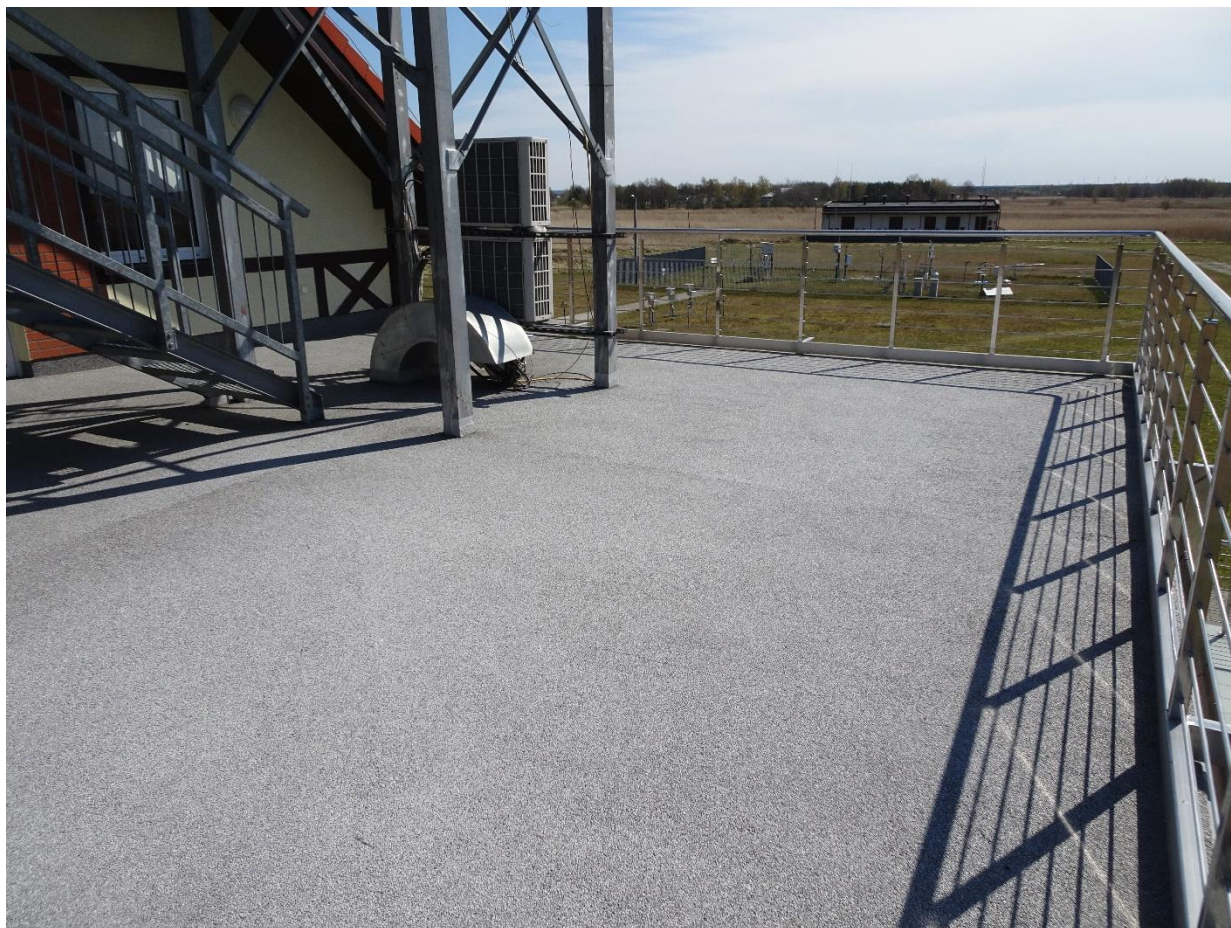
- Warstwy wierzchnie tarasu uległy zmianie w stosunku do projektu budowlanego. W trakcie przeprowadzonych w 2014r. prac remontowych zastąpiono płytki gresowe nawierzchnią żywiczną z fakturą kruszywa oraz wymieniono wszystkie warstwy tarasu do płyty żelbetowej. Wymieniona została również obróbka blacharska, zastosowano profile okapnikowe.

Rys. 4. Taras nad pomieszczeniem biurowym.

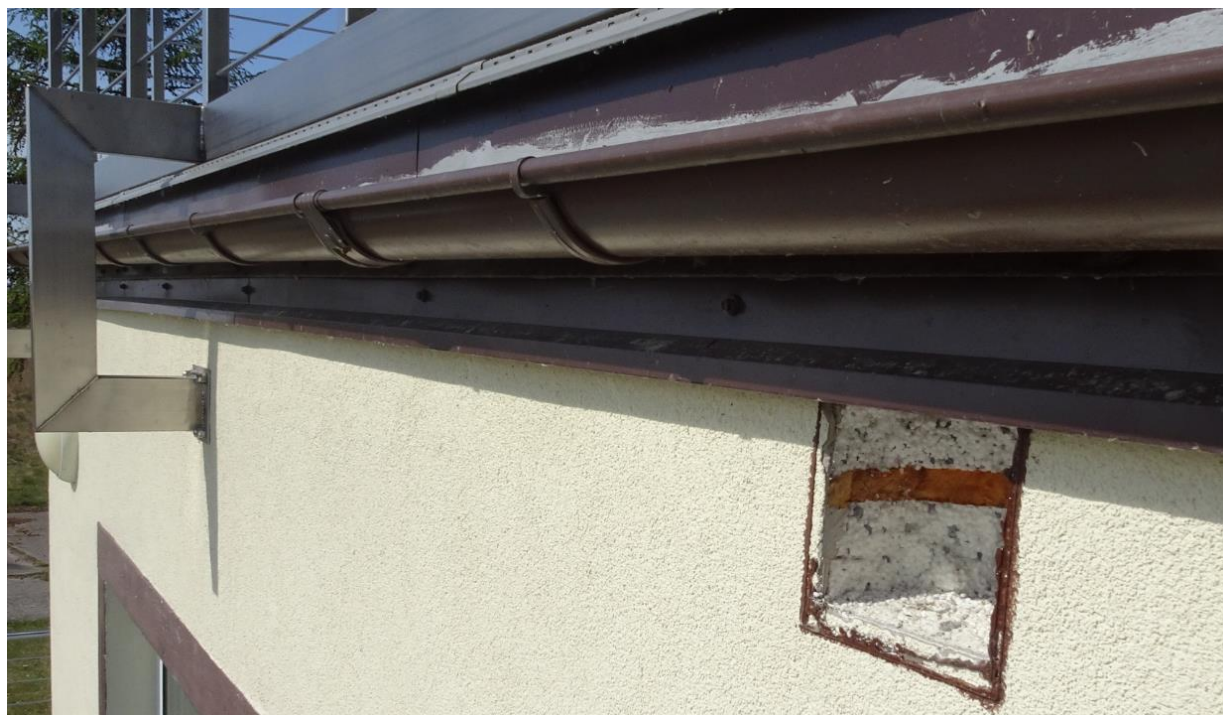
Rys. 5. Okap tarasu od strony południowej.

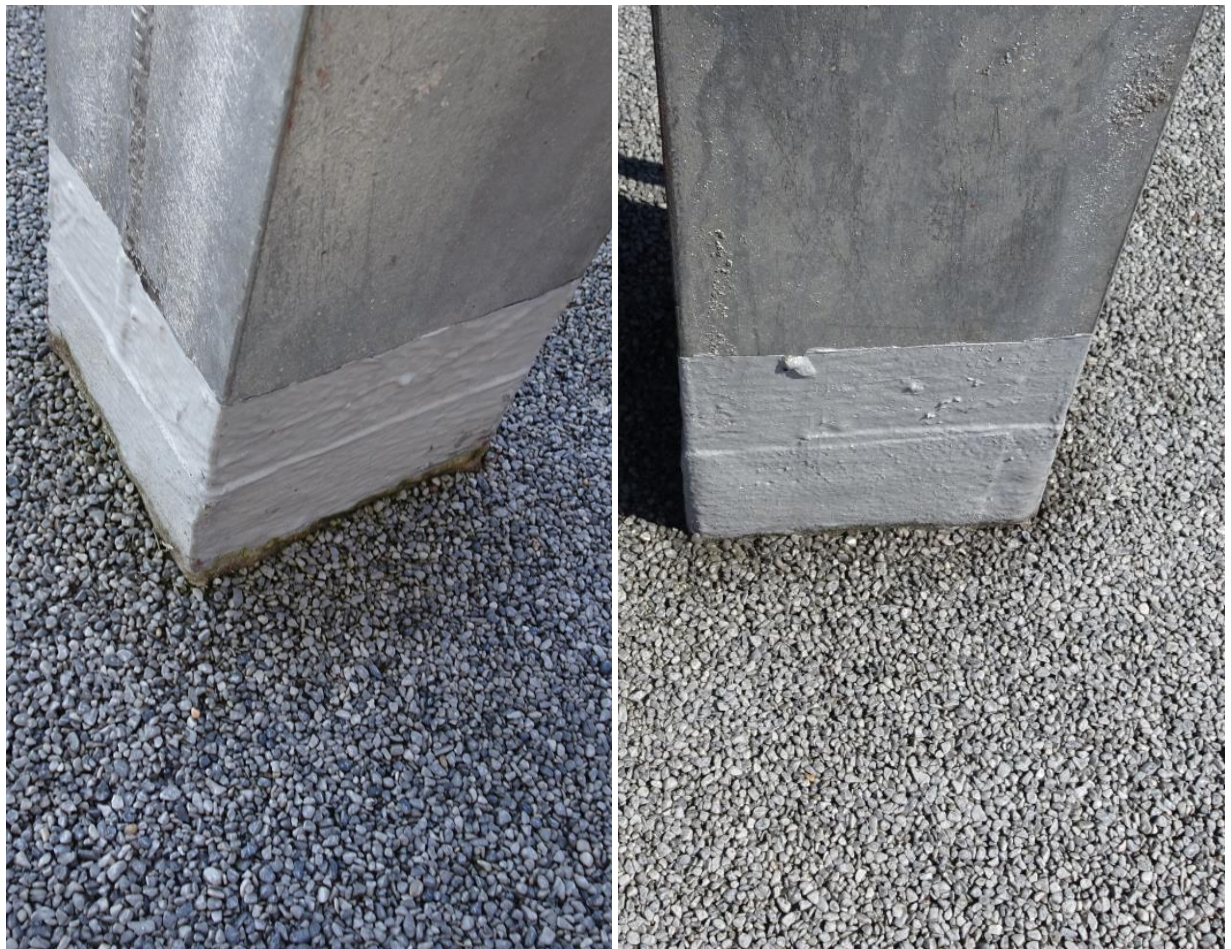
- Brak prawidłowego uszczelnienia miejsc przebicia warstw hydroizolacyjnych przez słupki podestu na dachu.
- Brak wyklejenia papy wokół słupków stalowych podestu na wysokość 15 cm ponad warstwy nawierzchni. Przedstawione rozwiązanie jest częścią dokumentacji projektowej złożonej przez wykonawcę tarasu [2].

Rys. 6. Przejście słupków pomostu badawczego przez warstwy tarasu.

- Po dokładnym sprawdzeniu warstwy wierzchniej tarasu stwierdzono brak prawidłowego uszczelnienia miejsc przebicia warstw hydroizolacyjnych przez słupki podestu. Doprowadziło to do powstania miejscowych przecieków w rejonie źle uszczelnionego przebicia.

- Uszczelnienie miejsc przebicia warstw hydroizolacyjnych przez słupki podestu.

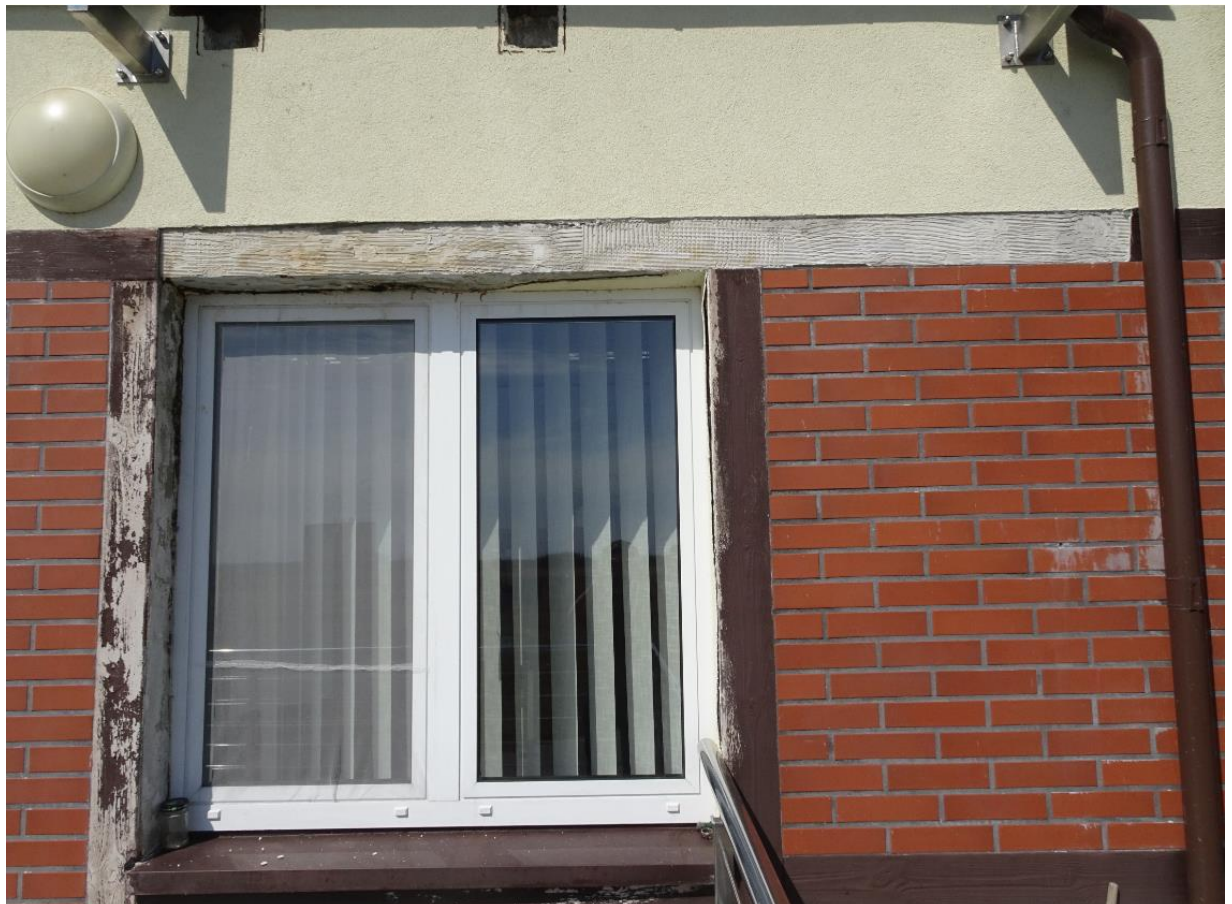
- Uszkodzenia elewacji południowej (Rys.7). Sukcesywne odklejenie tynku na ościeżach okiennych, oderwania listy dekoracyjnej, pęknięcia miejsca łączenia tynku z ramą okienną (Rys.9,10).

Rys. 7. Uszkodzenia elewacji od strony południowej.

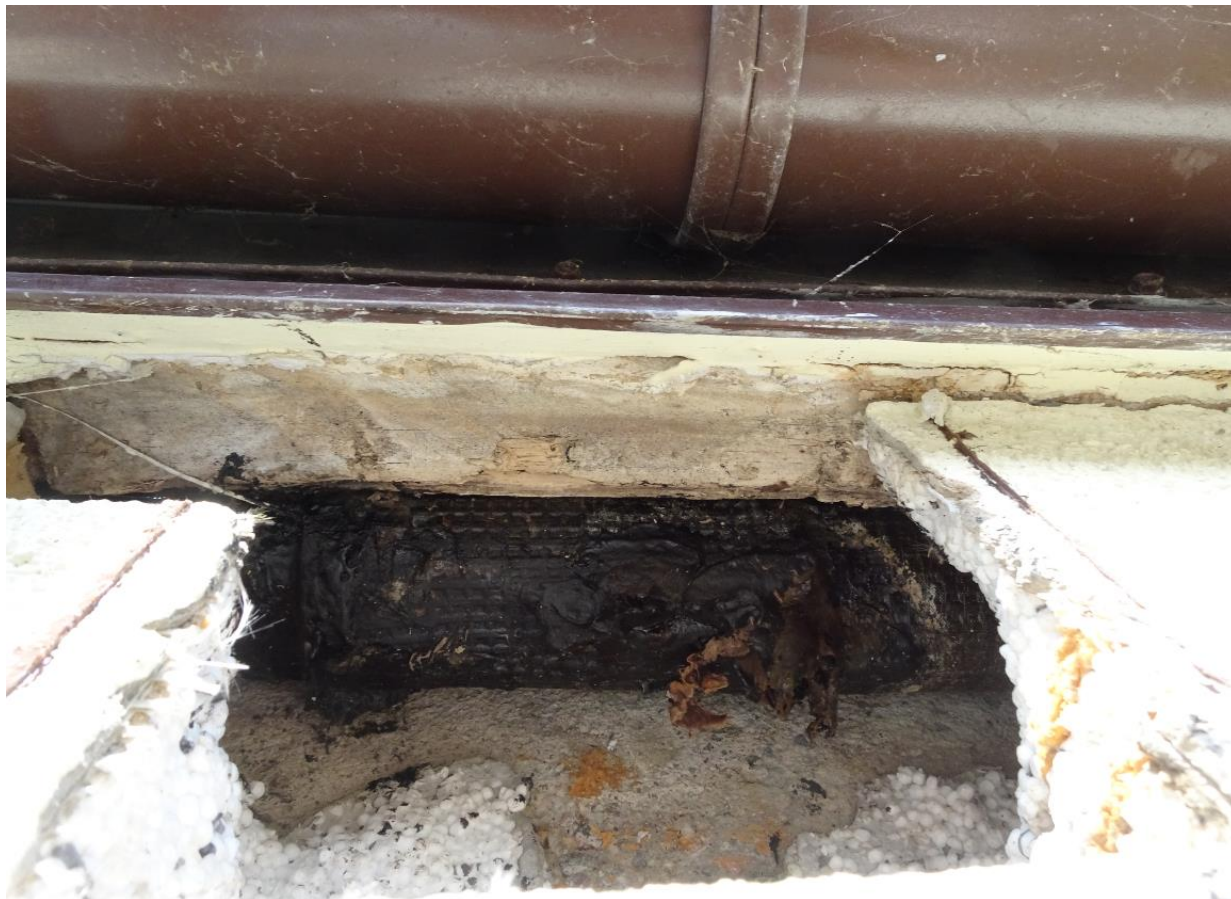
- Zawilgocenie ściany murowanej przy otworach wentylacyjnych pod oknem (Rys. 13).
- Błędne wywinicie papy termozgrzewalnej na ocieplenie ściany zewnętrznej. Sposób zakończenia warstwy hydroizolacyjnej spowodował powstanie koryta przy opierzeniu tarasu (Rys. 8).

Rys. 8. Odkrywka przy opierzeniu na elewacji południowej. Koryto z papy termozgrzewalnej wypełnione wodą.

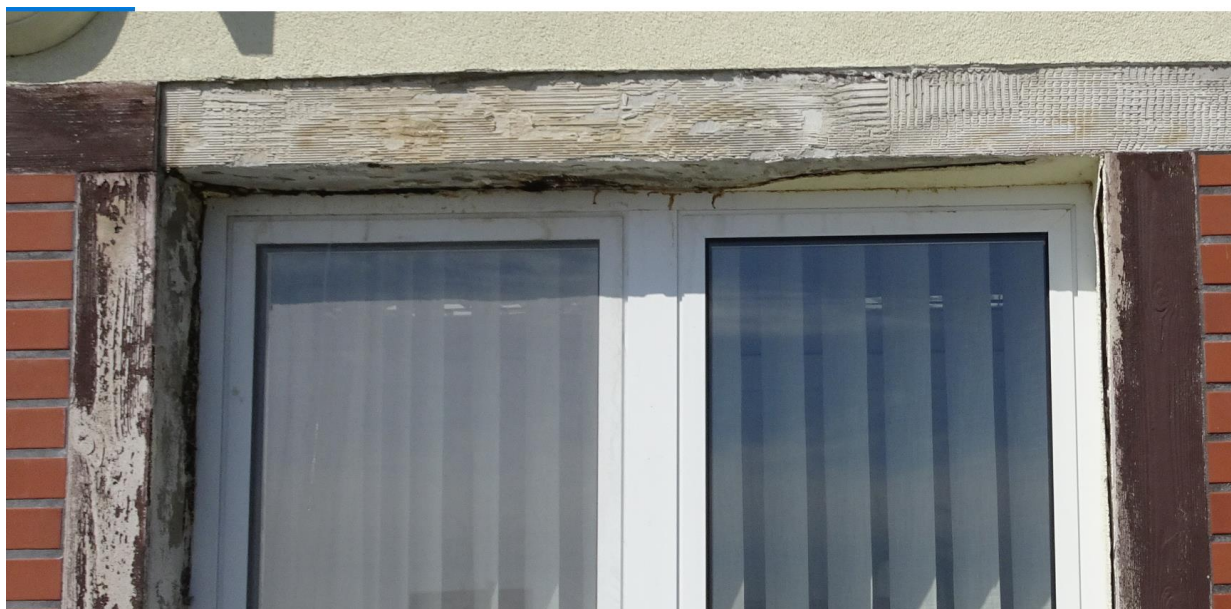
Rys. 9. Oderwaniu listwy dekoracyjnej oraz tynk na ościeżkach okna.

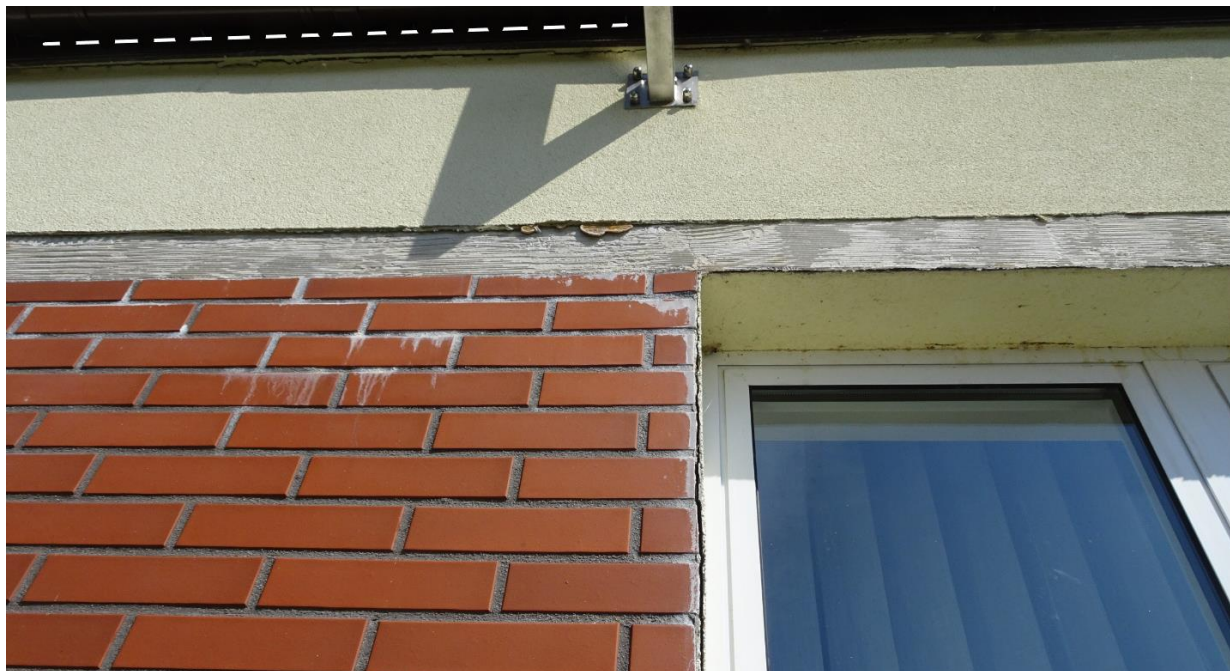
Rys. 10. Odspojenie dekoracyjnych listew styropianowych nad gzymszem okiennym. Rozwarstwienia na styku elewacji z obróbką blacharską.

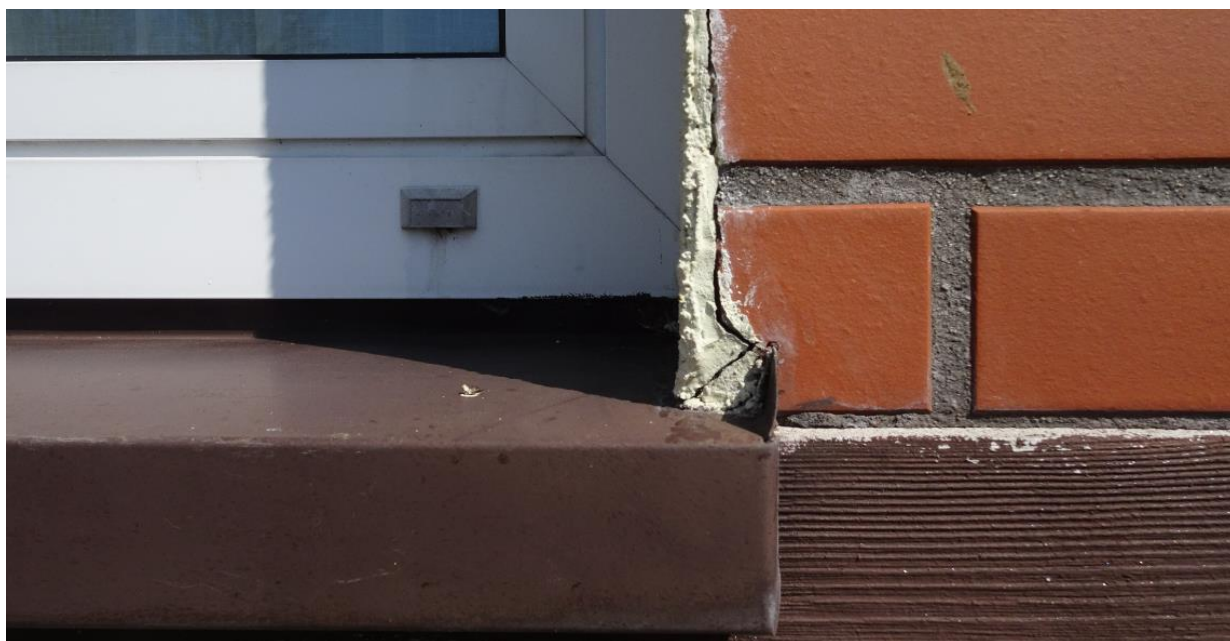
Rys. 11. Odspojenie tynku na ościeżach okiennych.

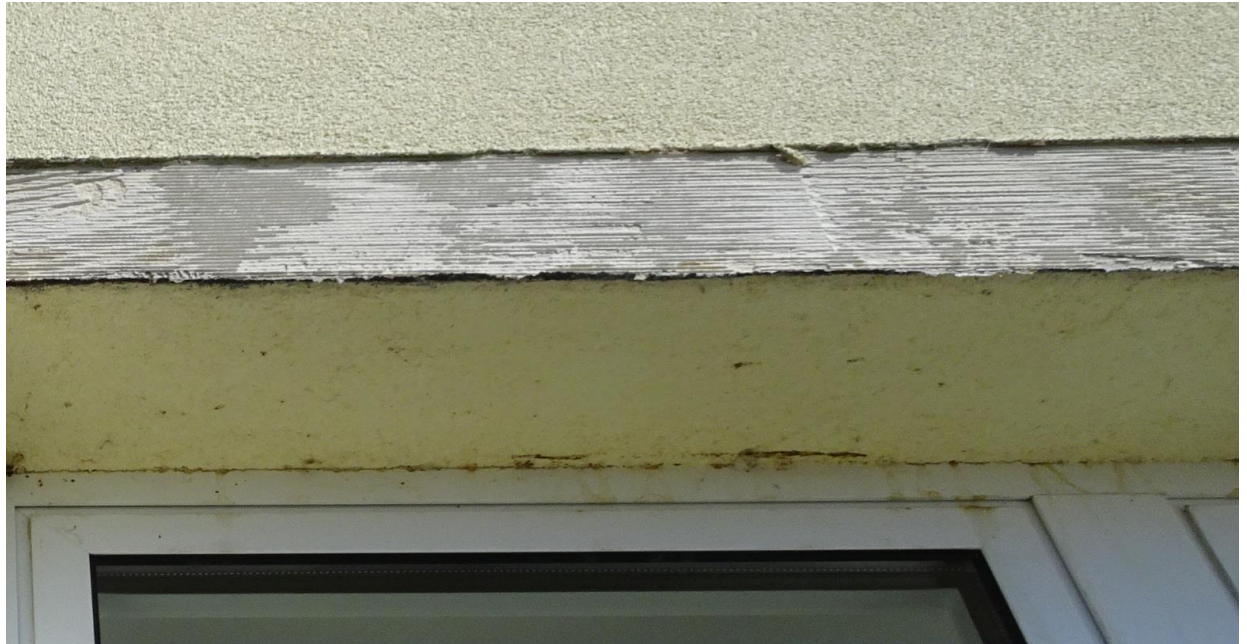
Rys. 12. Zarysowanie tynku w miejscu łączenia z ramą okienną. Ślady przedostającej się wody widoczne na ramie okiennej.

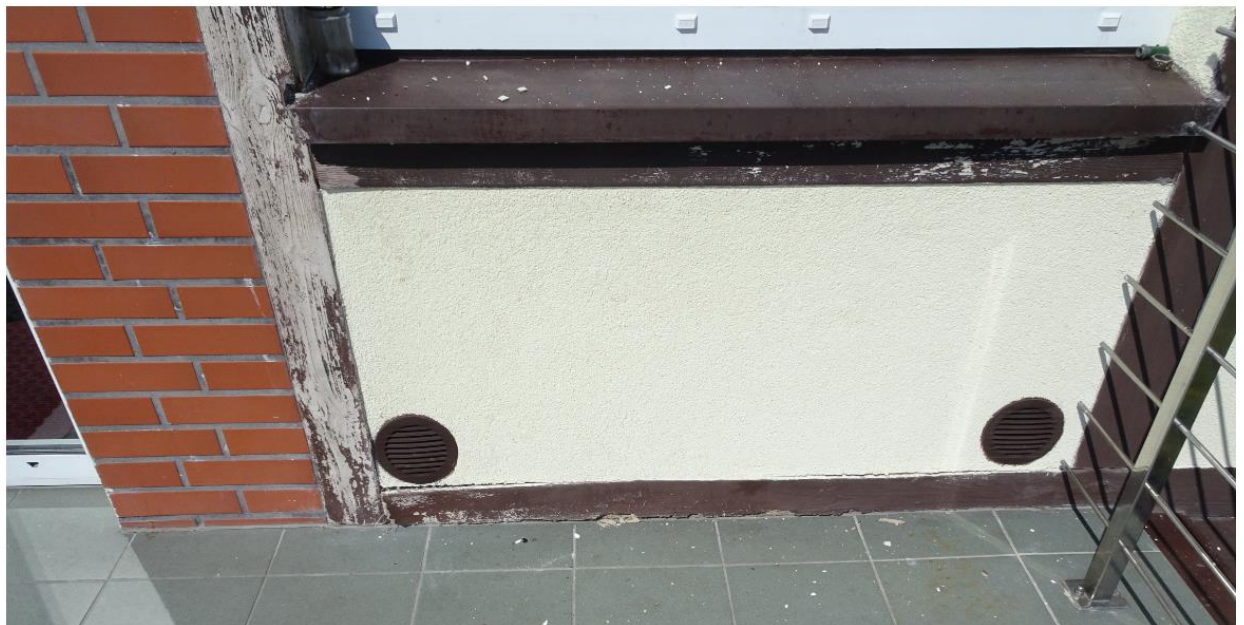
Rys. 13. Otwory wentylacyjne wykonane w celu odprowadzenia wilgoci, zgromadzonej w ścianie.

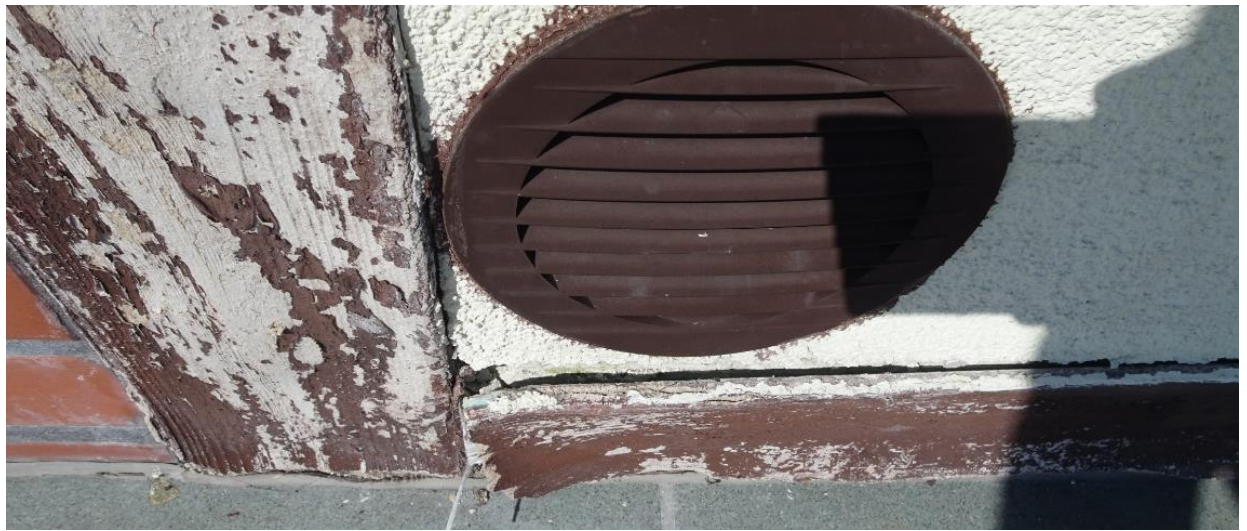
Rys. 14. Uszkodzenia dekoracyjnych listew styropianowych.

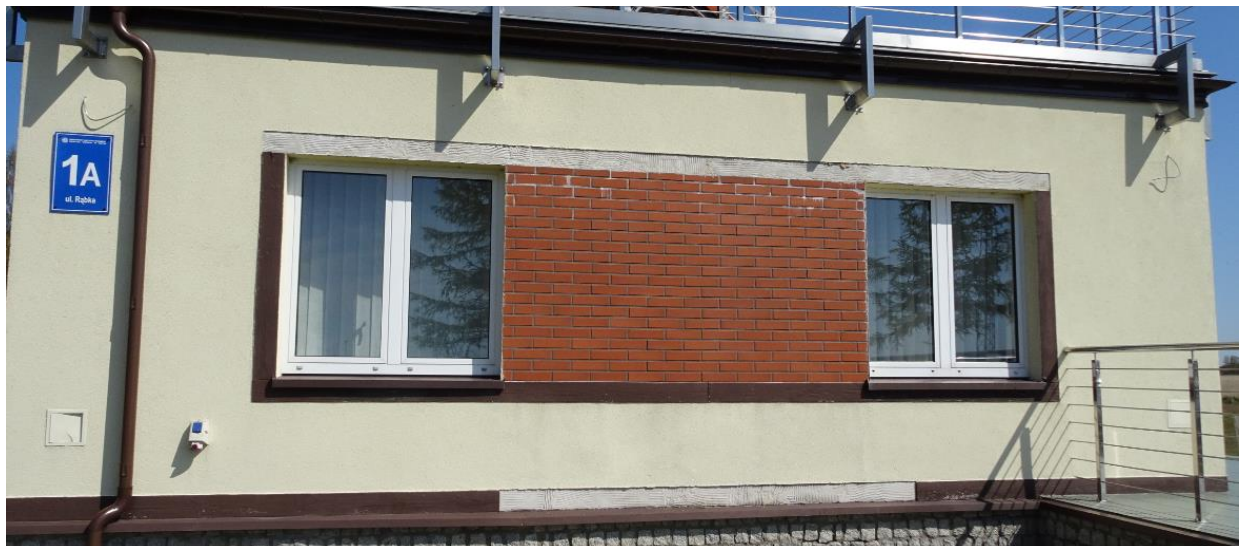
Rys. 15. Elewacja zachodnia. Oderwaniu uległy dekoracyjne listwy systemowe.

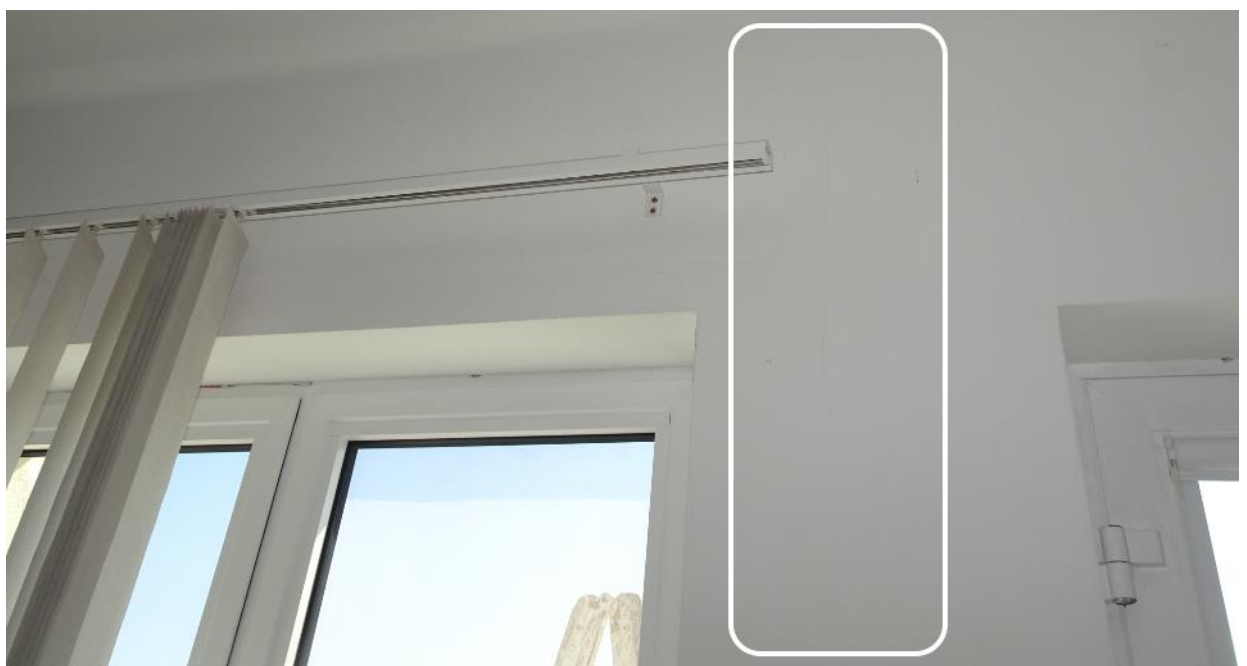
- Ślady zawilgocenie ściany zewnętrznej w pomieszczeniu biurowym obserwatora. Zawilgoceniu uległa południowa ściana zewnętrzna (Rys.16,17). Badania wilgotnościowe tynku gipsowego przeprowadzone na całej powierzchni ściany wykazały zawilgocenia tynku przy oknie oraz między oknem a drzwiami wejściowymi.

Rys. 16. Obszar zawilgocenia południowej ściany zewnętrznej.

- W wykonanych na elewacji odkrywkach, odkryto niewłaściwe wywinięcie hydroizolacji tarasu nad ociepleniem ściany zewnętrznej (Rys.16). Pomimo braku opadów atmosferycznych, w utworzonym z papy termozgrzewalnej korycie, zaobserwowano zastoisko wodne. Woda zgromadzona na warstwie hydroizolacyjnej przedostaje się do środka ściany zewnętrznej. Brak klejenia płyt styropianowych po obwodzie umożliwia przenikanie wody do niższych warstw. Zawilgoceniu uległ styropian oraz cienkowarstwowy tynk zewnętrzny, doprowadzając do postępującego odspojenia ościeży okiennych.

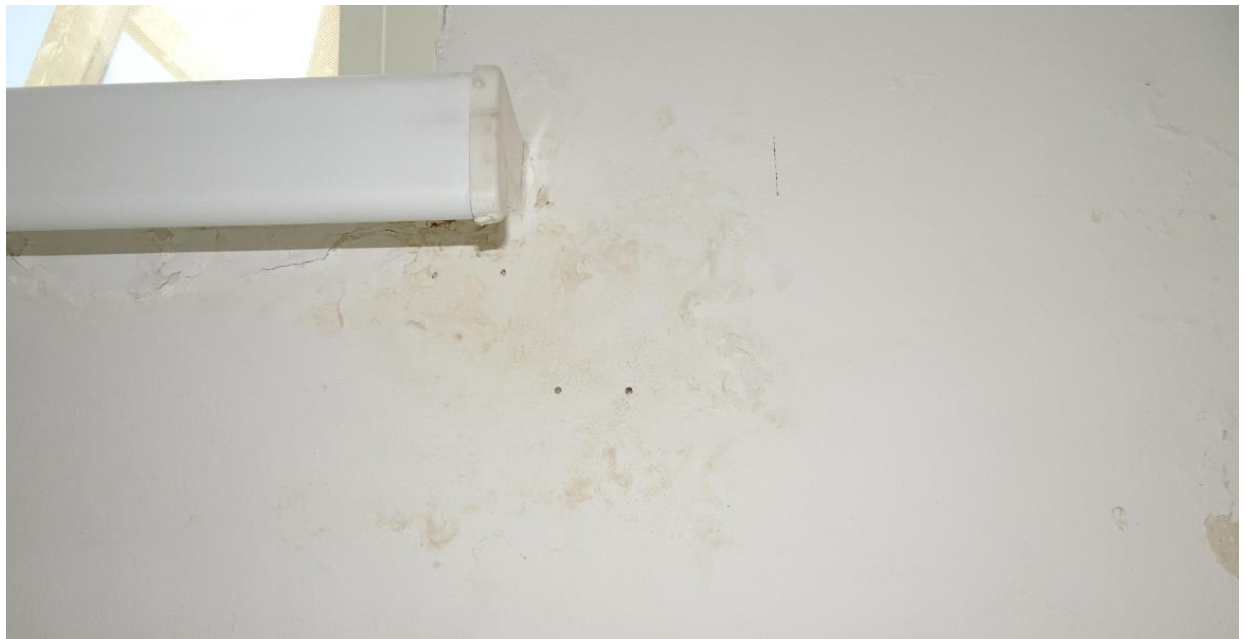
Rys. 17. Zawilgocenie narożnika przy parapecie. Ściana południowa zewnętrzna.
