OPINIA TECHNICZNA

NR OT 02-04/20

NAZWA INWESTYCJI: Stacja Hydrologiczno – Meteorologiczna w Łebie

Zakres: Ustalenie źródła przecieku zaobserwowanego w pomieszczeniu obserwatora

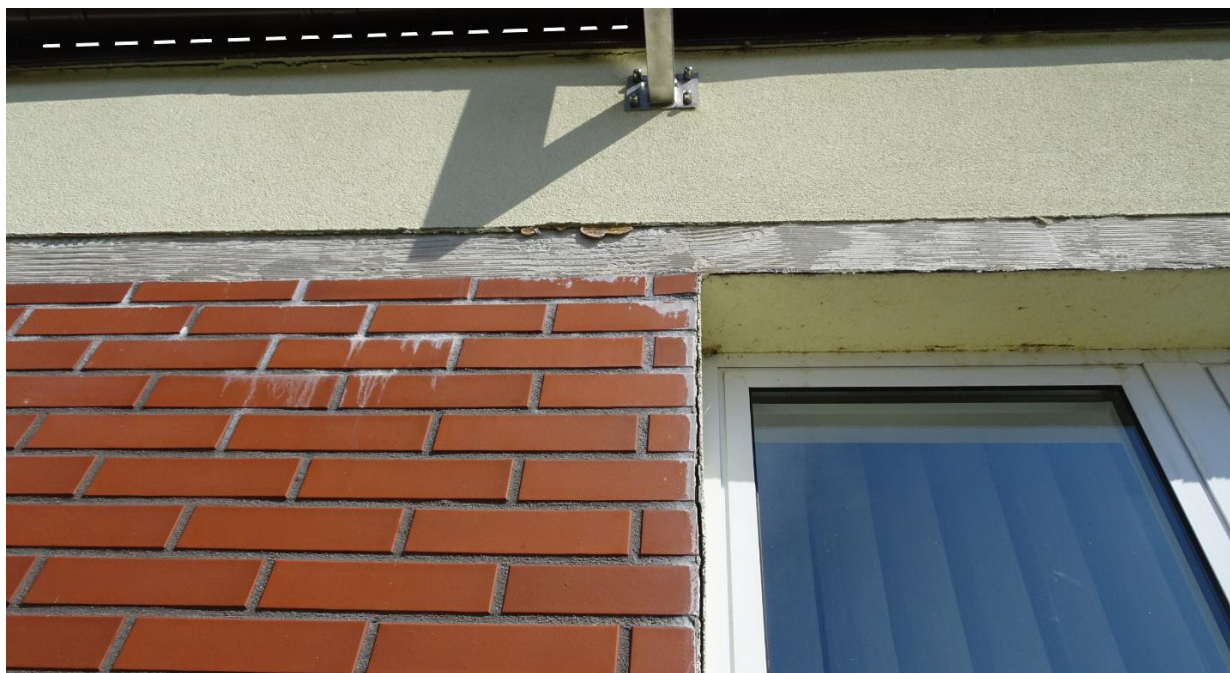
- Uszkodzenia elewacji południowej (Rys.7). Sukcesywne odklejenie tynku na ościeżach okiennych, oderwania listy dekoracyjnej, pęknięcia miejsca łączenia tynku z ramą okienną (Rys.9,10).

Rys. 10. Odspojenie dekoracyjnych listew styropianowych nad gzymszem okiennym. Rozwarstwienia na styku elewacji z obróbką blacharską.

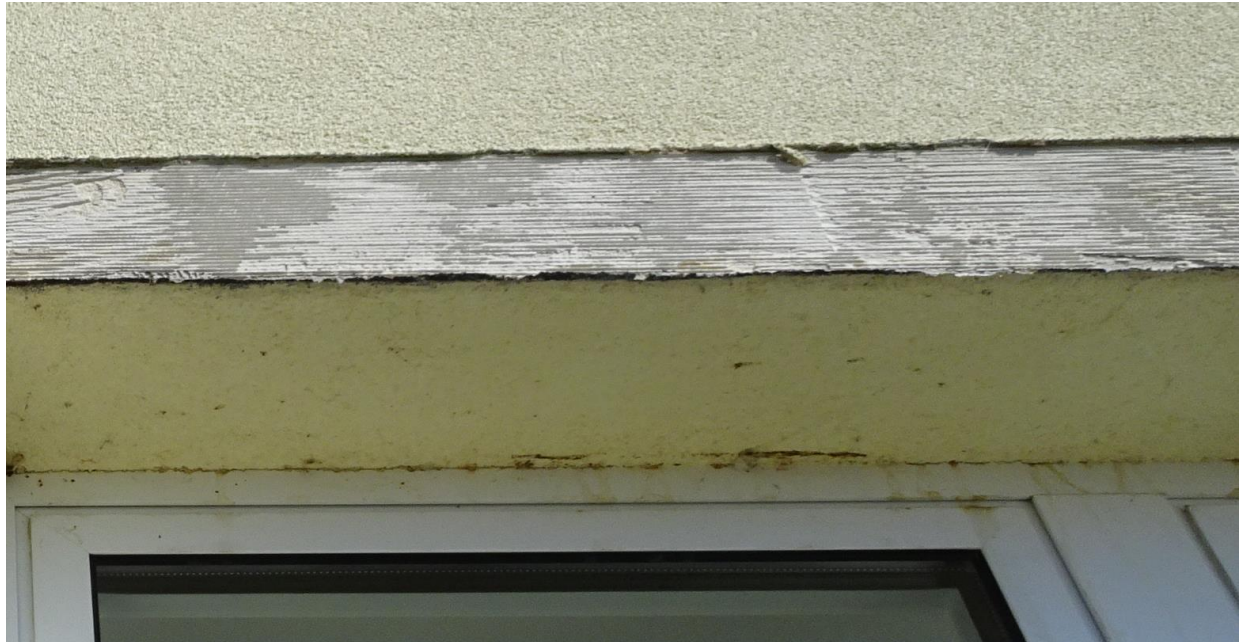
Rys. 12. Zarysowanie tynku w miejscu łączenia z ramą okienną. Ślady przedostającej się wody widoczne na ramie okiennej.

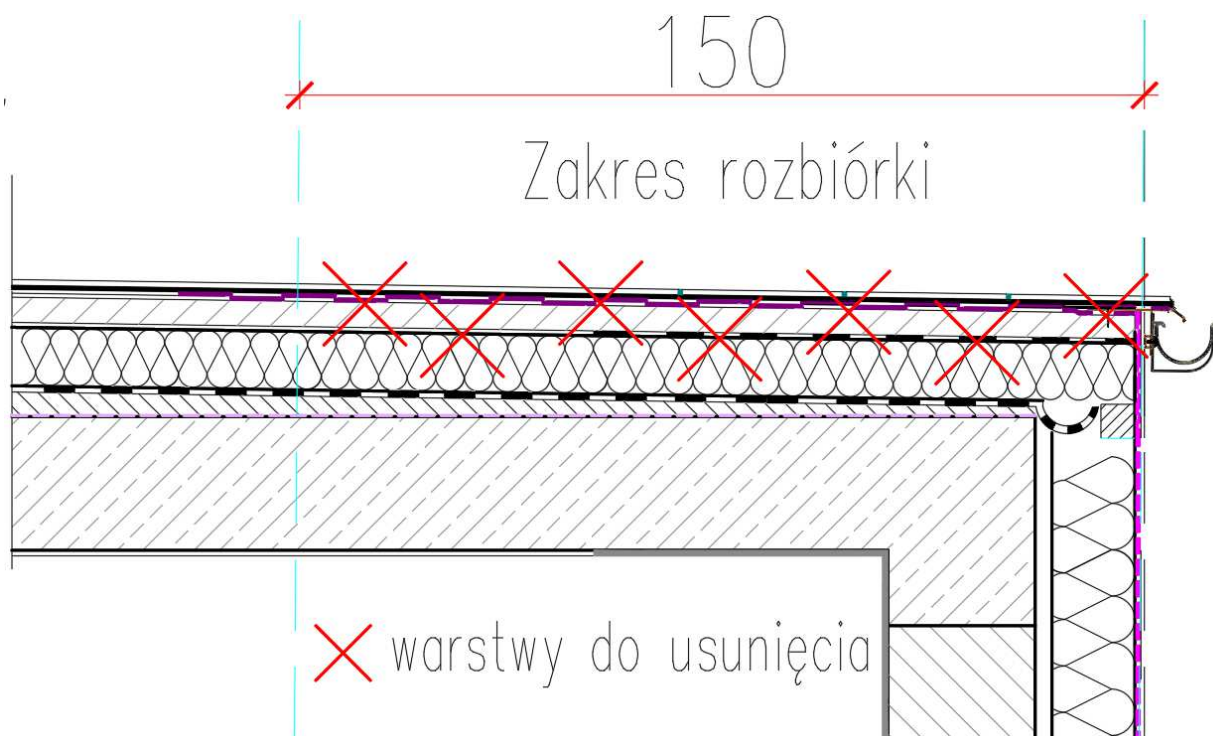
Rys. 19. Zakres prac remontowych- naprawczych na tarasie.

W celu przywrócenia prawidłowego zabezpieczenia hydroizolacyjnego pomieszczeń pod tarasem, należy usunąć a następnie ponownie wykonać wszystkie warstwy tarasu przyłączenia ze ścianą południową w paśmie o szerokości 1,30 m (Rys.19). Należy również odtworzyć izolację termiczną na ścianie południowej (Rys.20).

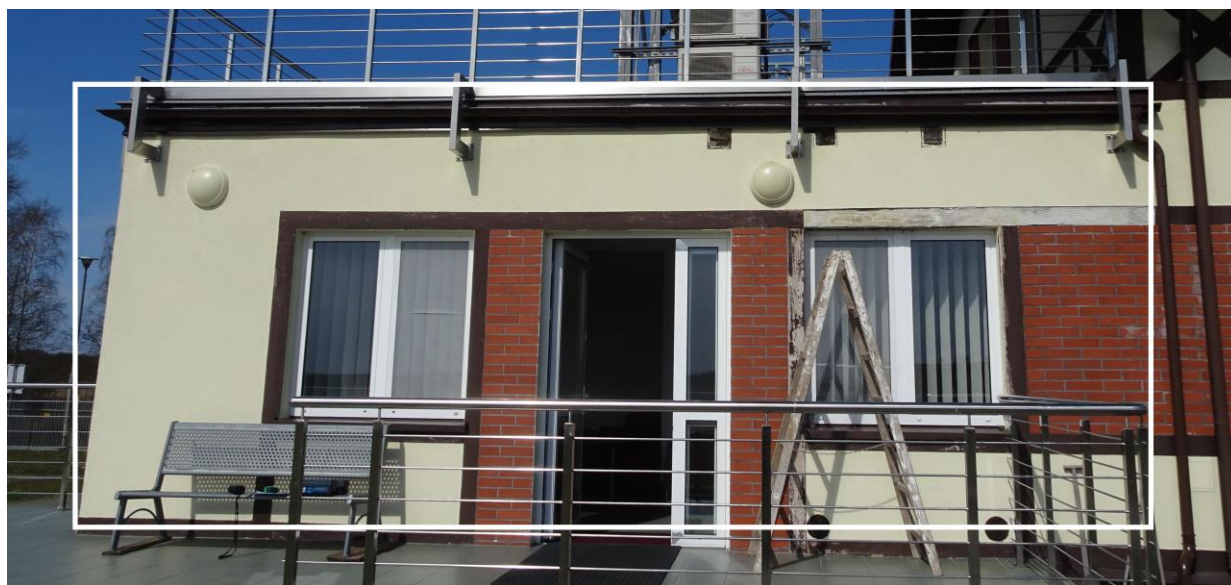
Rys. 20. Zakres prac remontowych- naprawczych, elewacja południowa.
