**TYTUŁ: EKSPERTYZA TECHNICZNA**

## EKSPERTYZA TECHNICZNA

### BUDYNEK INSTYTUTU METEOROLOGII I GOSPODARKI WODNEJ W KŁODZKU

#### KŁODZKO, ul. Dusznicka nr 9

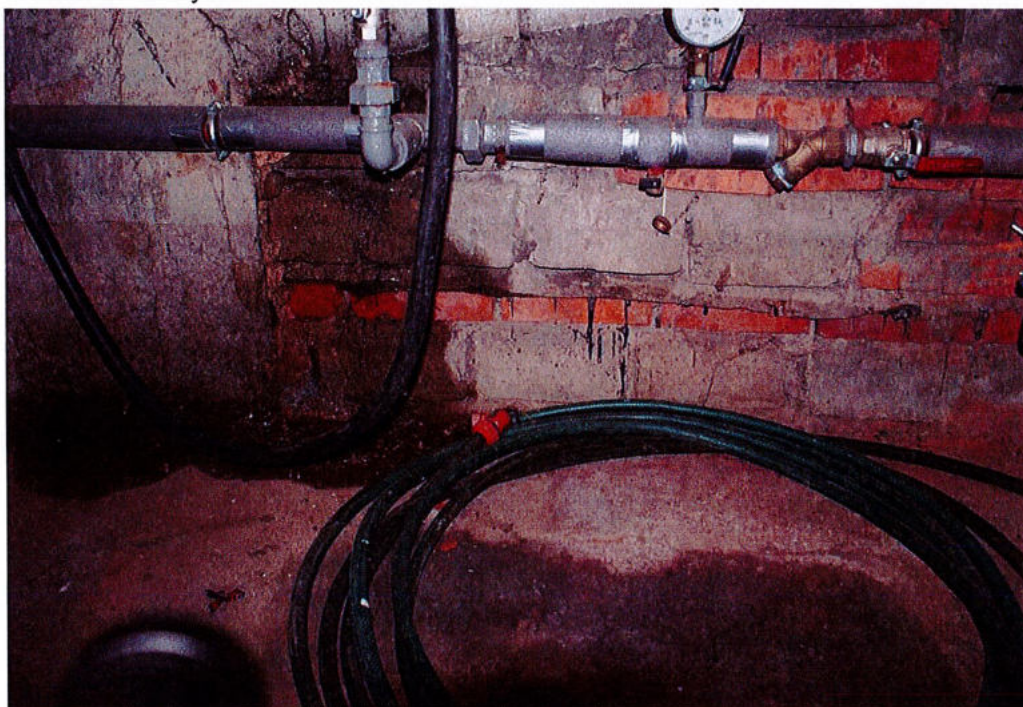
Izolacja pozioma ścian z papy na lepiku zlokalizowana około 20 cm powyżej posadzki piwnicy.

nr.1 –Ściana piwniczna z izolacją poziomą

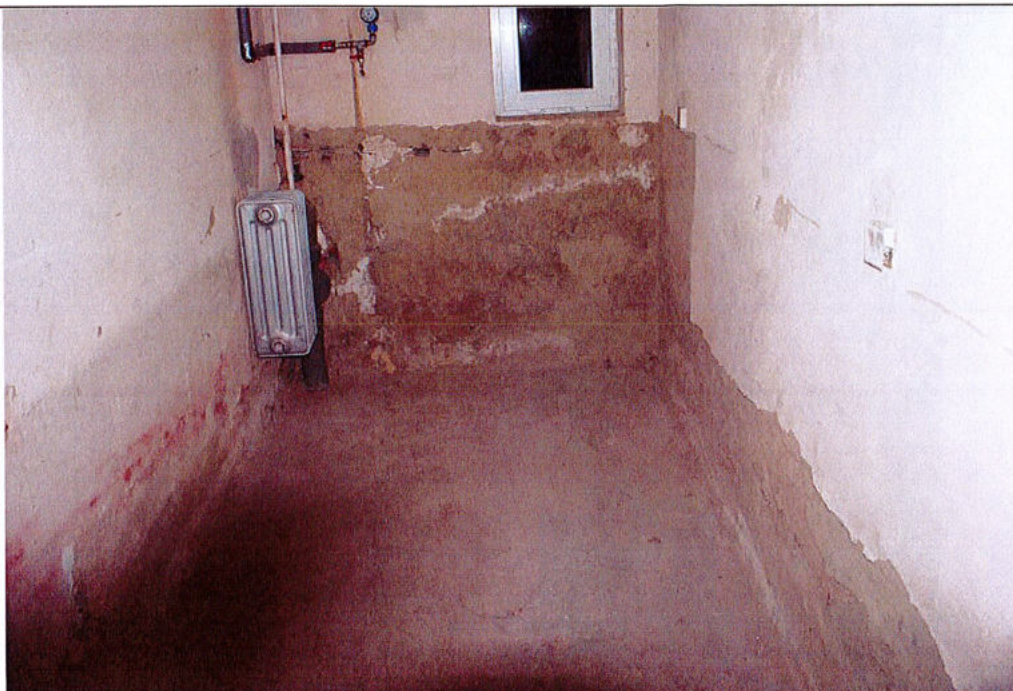
We wszystkich pomieszczeniach piwnicznych do poziomu terenu widoczne wykwyty solne wilgoci świadczące o braku właściwej izolacji przeciw wilgociowej ścian piwnicznych.

Nr. 2 – wykwity solne ścian zewnętrznych

Wokół całego budynku IMiGW należy poprawić system odprowadzania wody opadowej związanych z użytkowaniem piwnic zlokalizowanych poniżej terenu.

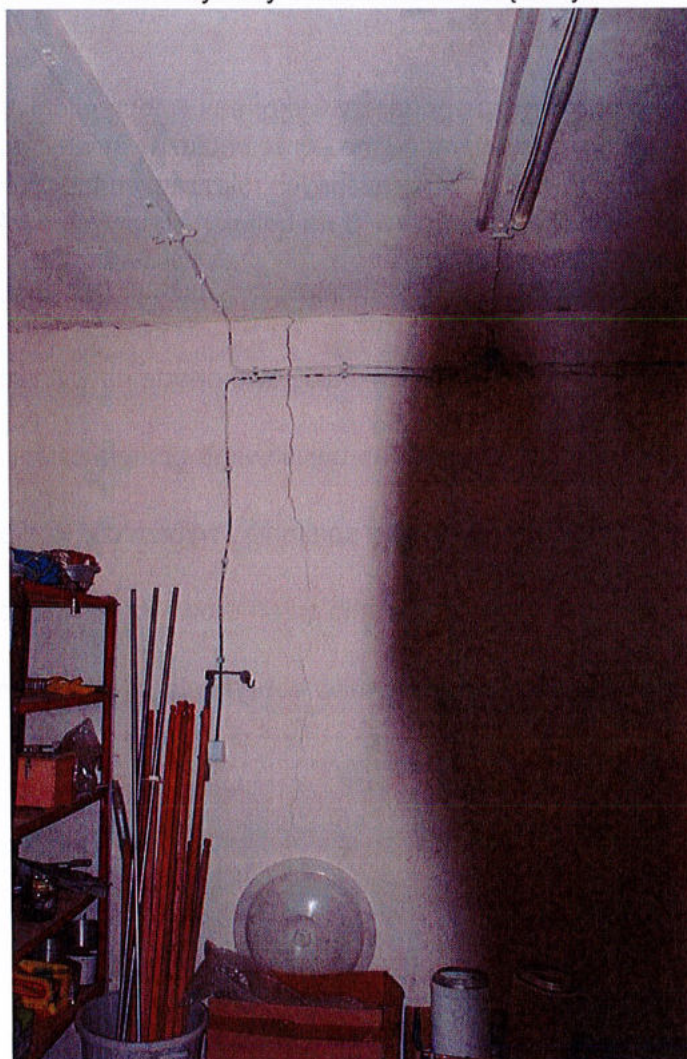
Nr 3. – Zarysowania konstrukcyjne ścian piwnicznych

W wyniku przeprowadzonych oględzin stan budynku biurowo – mieszkalnego jest dobry z niewielkimi zarysowaniami w części piwnicznej od nierównej pracy fundamentów. Wobec stropów żelbetonowych powstałe zarysowania nie są groźne.

Jego stan jest nieznan. W przypadku dużych opadów następuje zalewanie piwnic (1, 2 razy do roku). Jest to przyczyną wypłukiwania gruntu ze spodu fundamentów i nierównomiernego osiadania ( narożnik budynku ). Uwzględniając wiek budynku, powstałe nieznaczne zarysowania nie zagrażają dalszej bezpiecznej eksploatacji.

W celu wyeliminowania dalszej degradacji budynku należy przeprowadzić analizę układu obejścia cieków wodnych przez działkę , oraz jego stan techniczny i dokonać stosownych napraw.

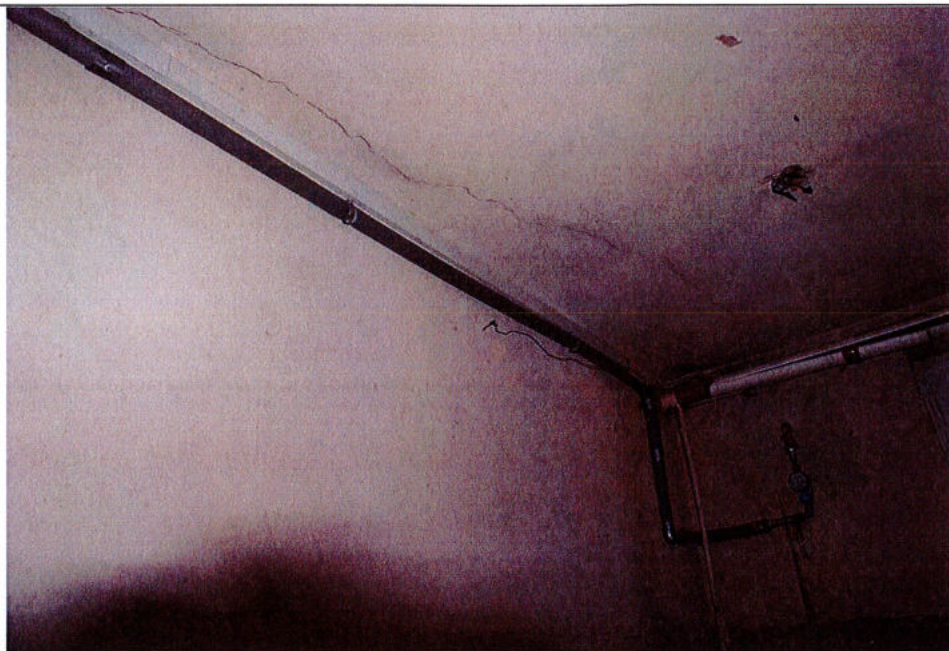
Strop nad piwnicą – żelbetowy w stanie technicznym dobrym z lokalnymi drobnymi uszkodzeniami.

Nr 4. – Zarysowania stropu nad piwnicą

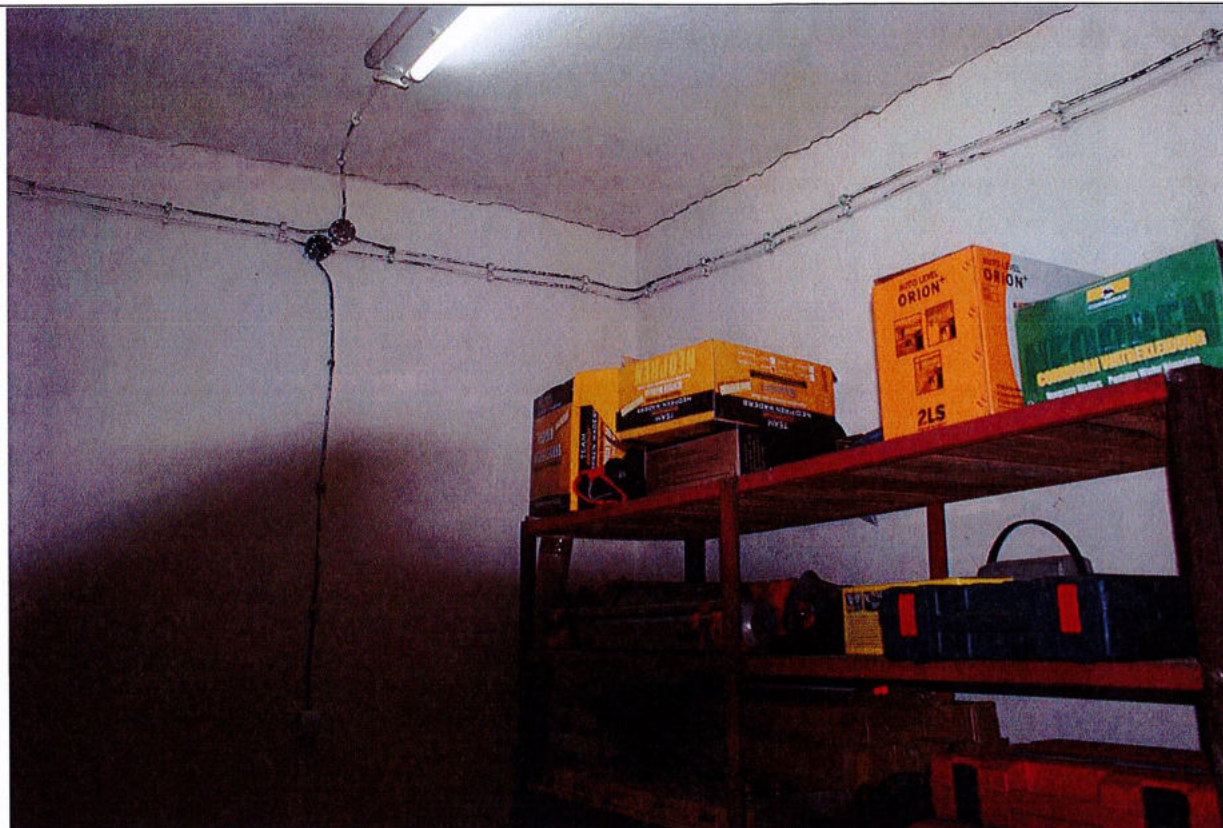
Widoczne są spękania pod stropem od nieprawidłowego oparcia ścianki działowej na warstwie posadzkowej.

Nr 5. – Spękania podsufitowe ścianki działowej

Widoczne zarysowania budynku technicznego świadczą o braku wieńca konstrukcyjnego przy układaniu stropu.

W celu wyeliminowania spękań należy ścianki przemurować z wytworzeniem właściwego oparcia konstrukcyjnego.

W parterowym budynku technicznym ścianki działowe należy posadowić na nowym fundamencie, lub na wzmocnionej posadzce na właściwych warstwach podbudowy.

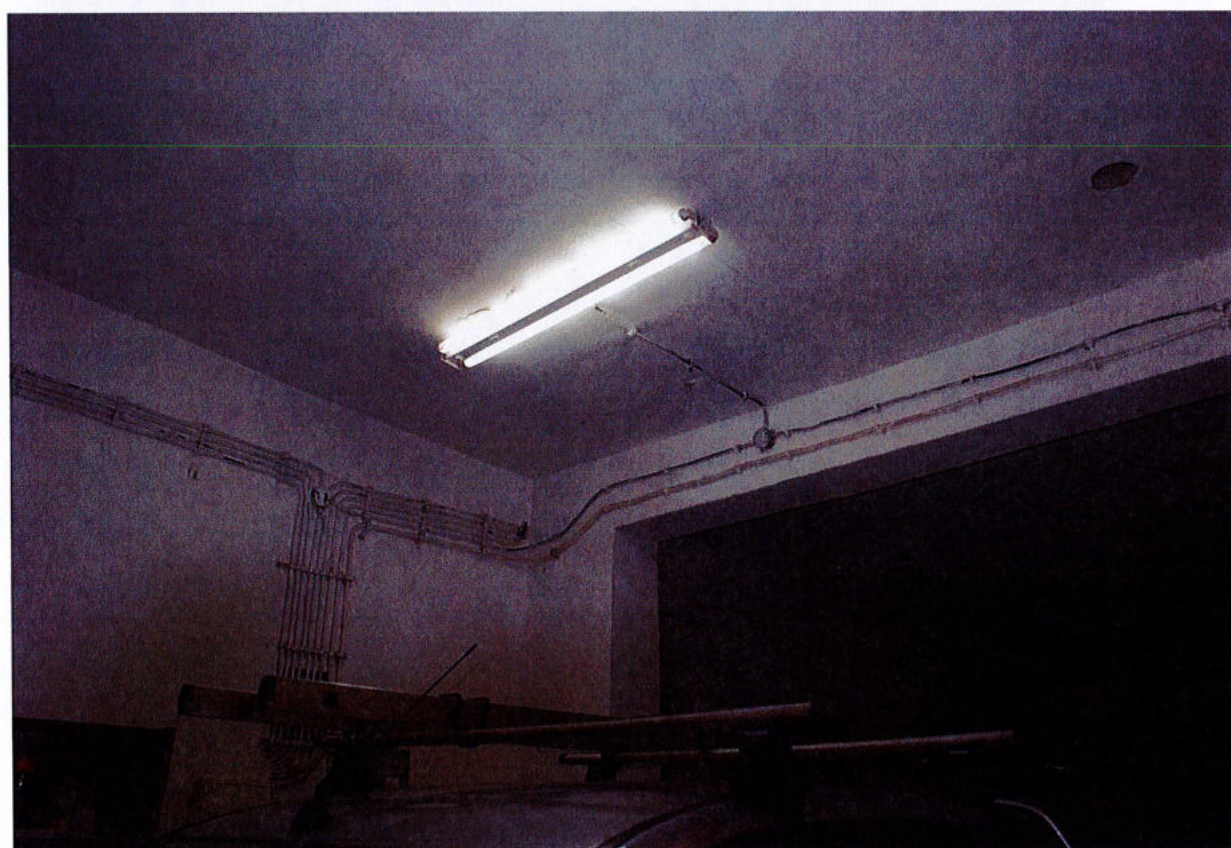
Ze względu na ponad normatywne dociążenie stropu widoczne „ugięcie” i klawiszowanie poszczególnych elementów stropu.

Nr 6. – „Klawiszowania” stropu WPS

Widoczne ślady klawiszowania są niegroźne konstrukcyjnie. Przyczyną jest zaleganie dużych opadów śniegu w długim czasie.
