Obiekt: **WYSOKOGÓRSKIE OBSERWATORIUM METEOROLOGICZNE  
NA KASPROWYM WIERCHU**

Etap projektowy: **PROJEKT REMONTU OBIEKTU PN. WYSOKOGÓRSKIE OBSERWATORIUM  
METEOROLOGICZNE NA KASPROWYM WIERCHU**

Branża: **ARCHITEKTURA**

Faza: **PROJEKT WYKONAWCZY**

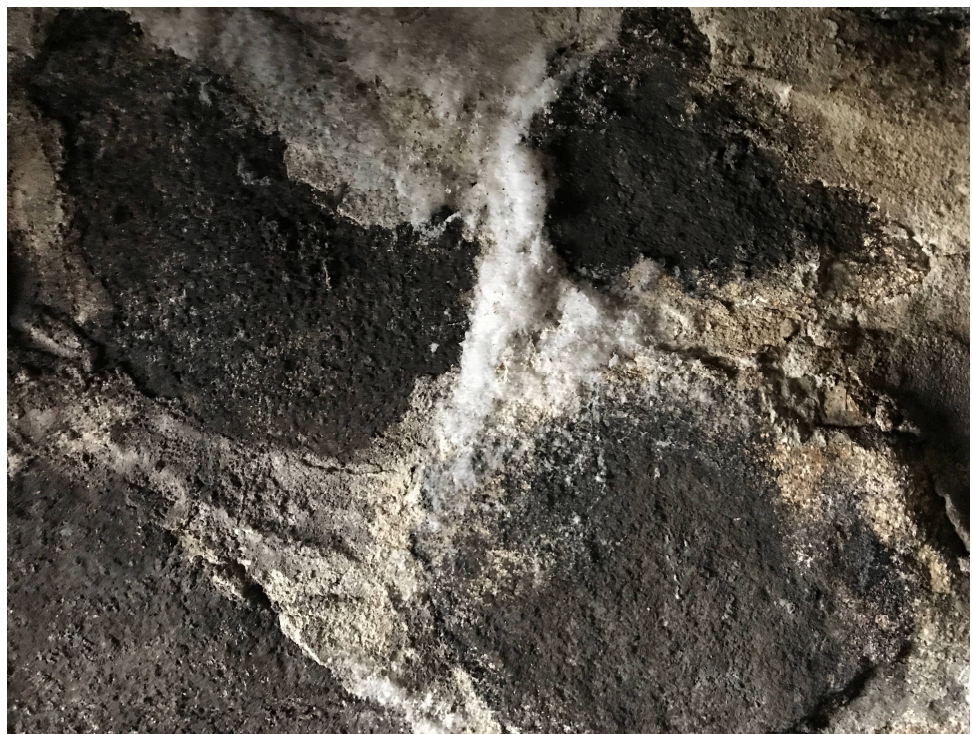
Elewacje kamienne zabrudzone w stopniu umiarkowanym w wyniku oddziaływania zanieczyszczeń atmosferycznych. Na powierzchni kamienia lokalnie stwierdzono występowanie szkodliwej mikroflory. Wątki kamienne zachowane bez większych ubytków, miejscowo występują odspojenia pojedynczych elementów spowodowane przemarzaniem. Lokalnie pojawiają się wysolenia spowodowane wilgocią i obecnością cementu w warstwach naprawczych.

Budynek pierwotnie murowany na zaprawie wapiennej, obecnie w całości wtórnie spoinowany szczelnymi zaprawami cementowymi o zróżnicowanej fakturze i kolorystyce, założonymi zbyt szeroko.

Ten rodzaj spoinowania zakłóca pierwotną estetykę elewacji obiektu, oraz powoduje destrukcje wątków kamiennych poprzez zatrzymywanie wilgoci w strukturze budowli, co w przypadku ujemnych temperatur powoduje ich uszkodzenia.

Ponadto stwierdzono mikropęknięcia i ubytki w spoinach co ułatwia przenikanie wilgoci, spowodowane skurczem stosowanego zbyt mocnego materiału wtórnych spoin. Występują wtórnie mocowane elementy metalowe, oraz chaotycznie mocowane fragmenty instalacji.

**Fot. nr 1** Widok ściany od wewnątrz – zabrudzenia, obecność glonów, wtórne spoinowanie, widoczne wysolenia

- oczyszczenie powierzchni wątku z zabrudzeń użytkowych przy zachowaniu naturalnej flory tj. glonów i porostów (przed przystąpieniem do prac budowlanych Wykonawca jest zobowiązany do uzgodnienia szczegółowego programu prac z Tatrzańskim Parkiem Narodowym),
- usunięcie zbędnych elementów metalowych,
- uporządkowanie istniejących instalacji (montowanie w spoinie lub korytach kablowych ukrytych pod okapami),

- usunięcie wtórnego spoinowania,
- odbudowa uszkodzonych partii wątku,
- dezynfekcja (szczegółowy program oraz rodzaj materiałów i preparatów należy uzgodnić z TPN,
- odtworzenie spoinowania,
- hydrofobizacja.

- usunięcie wtórnego cementowego spoinowania – mechanicznie,
- odbudowa zniszczonych partii wątku na zaprawie wapienno – cementowej z użyciem białego cementu, ponowne zamocowanie obluzowanych ciosów kamiennych, ew. zastosowanie kotew nierdzewnych,
- wypełnienie głębokich ubytków spoin zaprawą wypełniającą wapienno piaskową z dodatkiem białego cementu, ukrycie instalacji,
- odtworzenie spoinowania zaprawą hydrofobową, barwioną w masie z dodatkiem trassu (Kreisel, Atlas Złoty Wiek) Spoinę wykonać cofniętą w stosunku do lica muru ok. 5 -8 mm,
- dezynfekcja powierzchni spoin,
- hydrofobizacja spoin, zabezpieczenie przeciw wilgoci atmosferycznej i zabrudzeniom (Flugger Facade, Atlas Złoty Wiek, Sarsil H 14 R),

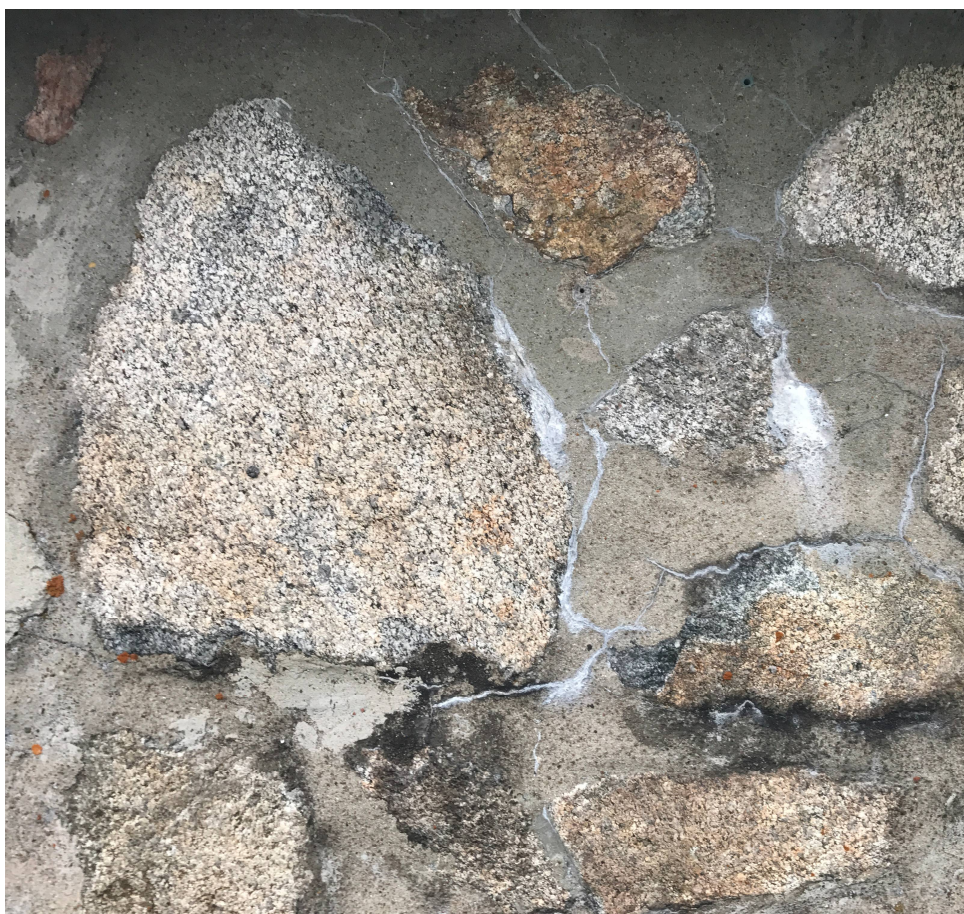
**Fot. nr 2** Widok ściany od zewnątrz – zabrudzenia kamienia, obecność mikroorganizmów, wtórne spoinowanie zaprawami o różnym składzie, mikrospeknięcia w partiach spoin, widoczne wysolenia

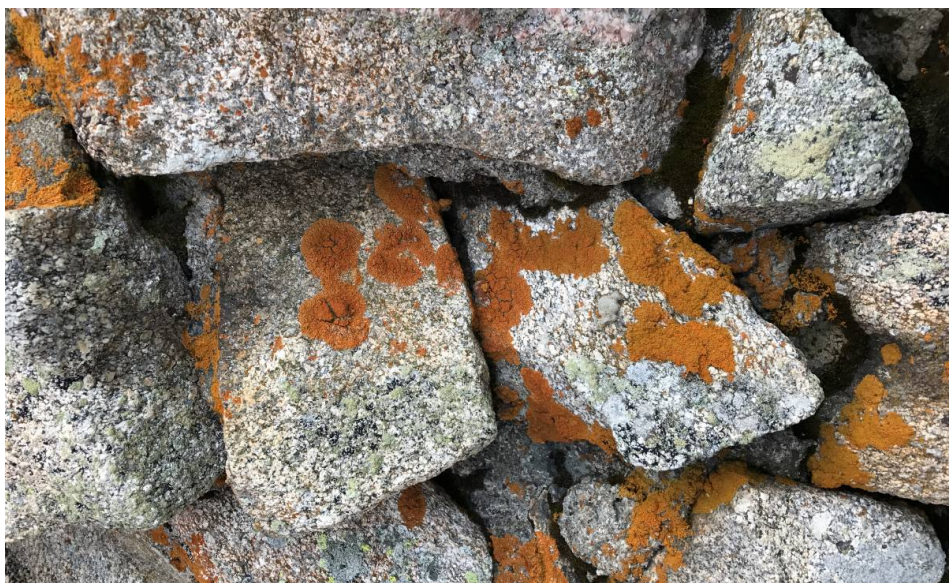
**Fot. nr 3** Widok ściany od zewnątrz –obecność mikroorganizmów, poważne ubytki spoinowania

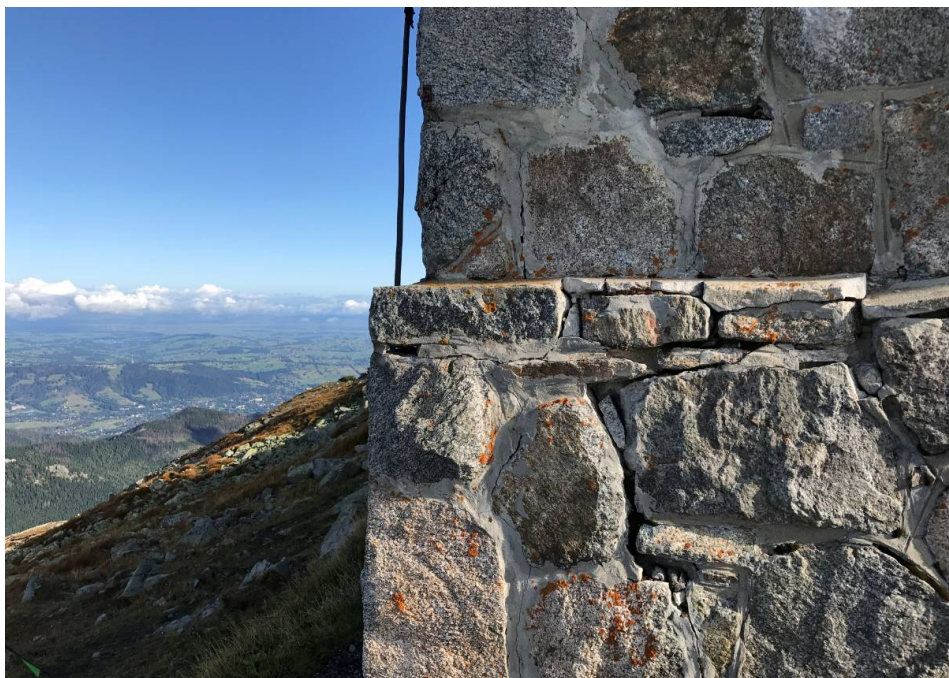
**Fot. nr 4** Widok ściany od zewnątrz – obecność mikroorganizmów, poważne ubytki spoinowania, wtórne spoinowanie zaprawami o różnym składzie, mikrospeknięcia w partiach spoin, widoczne wysolenia

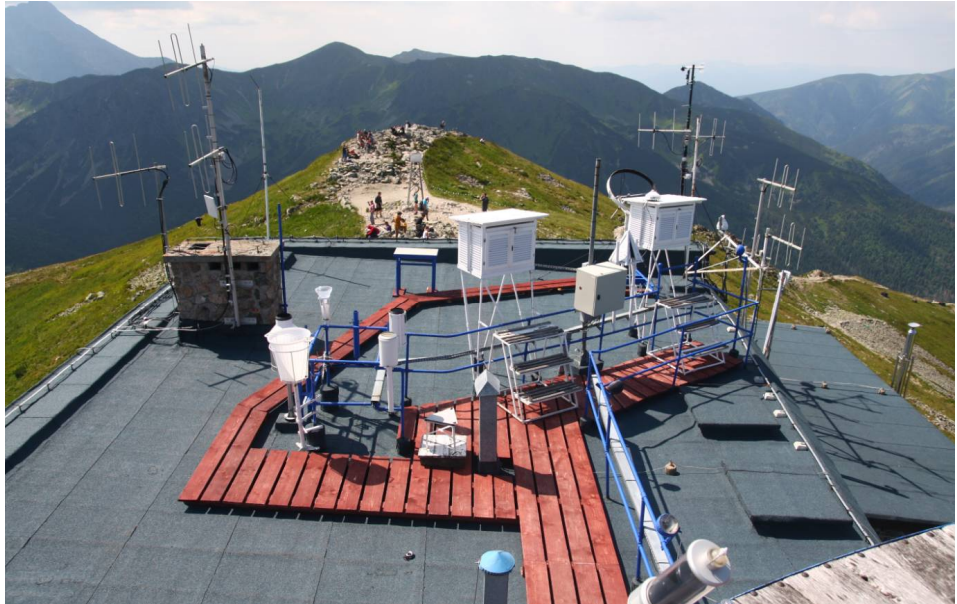
– w części głównej o powierzchni 180 m<sup>2</sup>; wierzchnia warstwa wykonana z papy termozgrzewalnej z posypką kwarcową,

Fot. nr 5 Widok dachu głównego

Jak pokazano na fotografii nr 5 oraz nr 8, dachy WOM wyposażone są w aparaturę badawczo-pomiarową. W związku z powyższym konieczny jest system komunikacji dachowej (aktualnie system drewnianych pomostów z prowizorycznymi balustradami wykonanymi z rurek stalowych).

- Usunięcie/demontaż istniejących warstw termoizolacji, drewnianych legarów i hydroizolacji,
- Wykonanie nowego stropodachu przy zastosowaniu współczesnych materiałów budowlanych w oryginalnym układzie warstw wraz z wymianą legarów z krawędziaków drewnianych na legary z drewna klejonego. Karta techniczna systemu BAUDER w części rysunkowej.

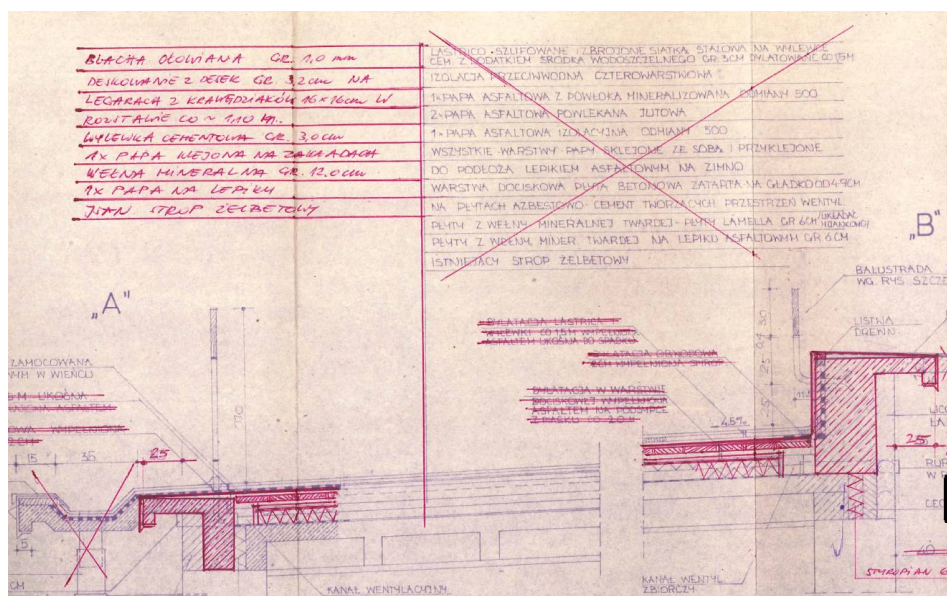
Istniejący układ warstw opisany jest na fot. nr 6 – z pominięciem kilku warstw wierzchniej papy termozgrzewalnej.

Fot. nr 6 Fragment projektu modernizacji architektonicznej z 1987 r.

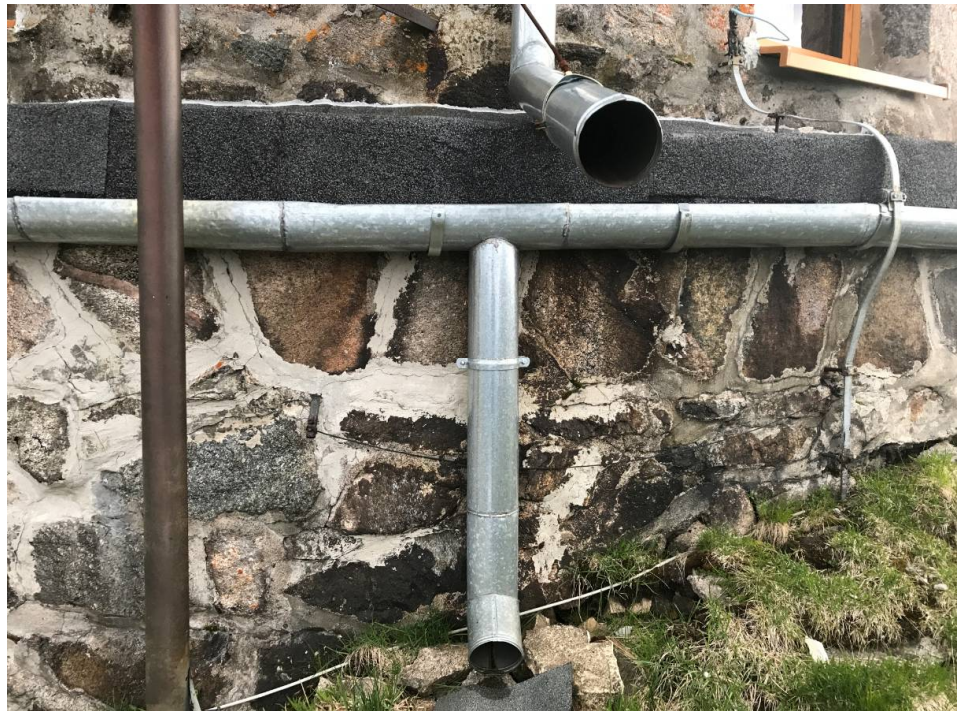
Orynnowanie obiektu wymaga całkowitej wymiany ze względu na korozję oraz nieszczelności.

Fot. nr 7 Detal orynnowania – widoczne poważne zawilgocenie ścian

Odwodnienie stropodachów jest na zewnątrz. System orynnowania podlega całkowitej wymianie np. wg technologii Rheinzink w kolorze szarym (stal ocynkowana).

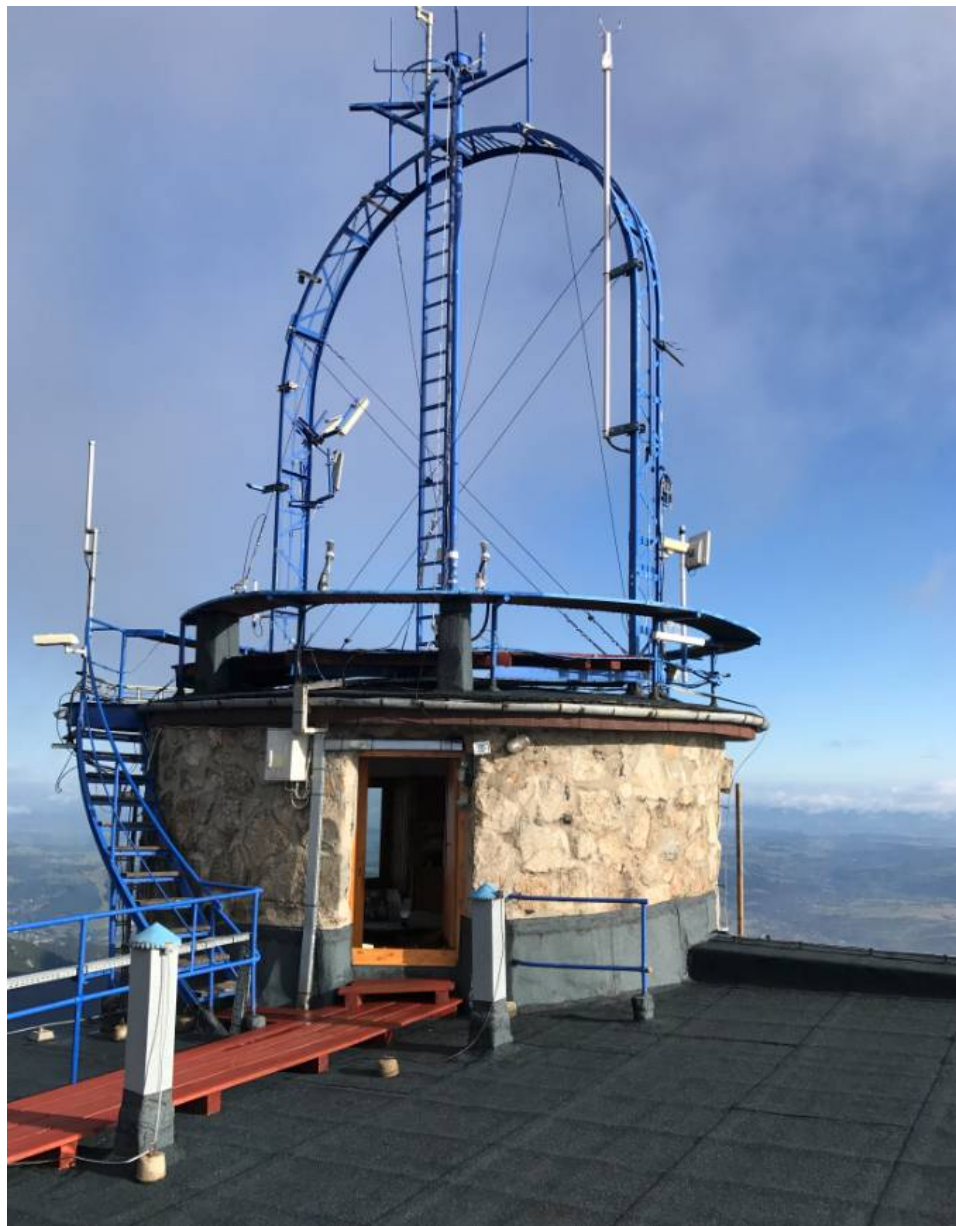
Powłoki malarskie (wielowarstwowe) w kolorze niebieskim są wtórne.

**Fot. nr 8** Widok wieży obserwacyjnej z ażurową konstrukcją stalową.

Zgodnie z oceną stanu technicznego z września 2017 roku, konstrukcja stalowa w obecnej formie nie spełnia norm konstrukcyjnych i wymaga natychmiastowej wymiany.

- Całkowity demontaż istniejącej konstrukcji stalowej,
- Wzmocnienie żelbetowej konstrukcji stropodachu wieży,
- Wykonanie bezpiecznego detalu gniazd dla elementów stalowych,
- Montaż nowej konstrukcji stalowej ze stali ocynkowanej wyższej klasy z zastosowanie profili zamkniętych. Geometria struktury zostanie odwzorowana zgodnie z oryginałem. Elementy zostaną dostarczone w kilku fragmentach, które zostaną skręcone na miejscu.
