**OCENA STANU TECHNICZNEGO BRYŁY BUDYNKU  
ORAZ PODKONSTRUKCJI STALOWEJ POD OSPRZĘT BADAWCZY  
WRAZ Z OCENĄ STANU PODŁOŻA GRUNTOWEGO.**

**INSTYTUT METEOROLOGII I GOSPODARKI WODNEJ  
WYSOKOGÓRSKIE OBSERWATORIUM METEOROLOGICZNE  
NA KASPROWYCH WIERCHU**

Kraków, wrzesień 2017

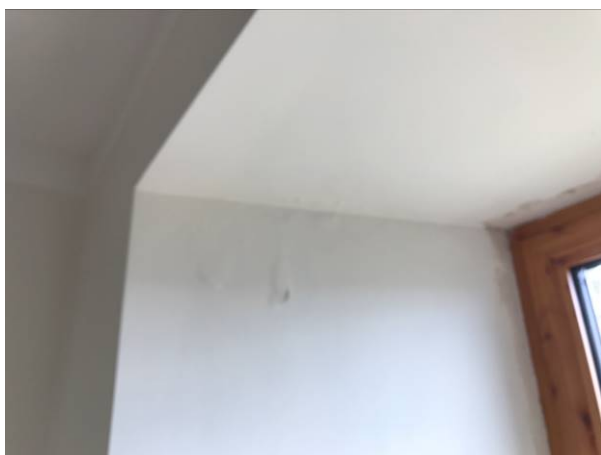
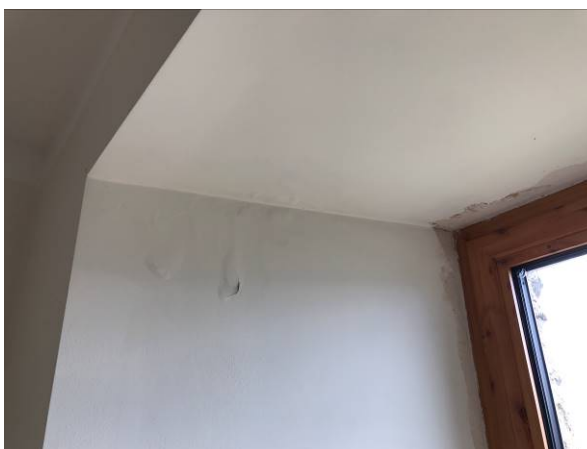
- pokoje po remoncie, widoczne ślady zawilgoceń przy oknach pochodzą z czasów przed wymianą stolarki okiennej, po wymianie stolarki zawilgocenia wyschły, (wg informacji od użytkownika) ściany wymagają naprawy i ponownego malowania
- kuchnia – ściany zakryte boazerią,
- pomieszczenie pod kuchnią – po remoncie, brak widocznych uszkodzeń i zawilgoceń

Ślady zawilgoceń na ścianach i przy oknie w pokoju | 18 | 19 | Ślady zawilgoceń na ścianach i przy oknie ' pokoju

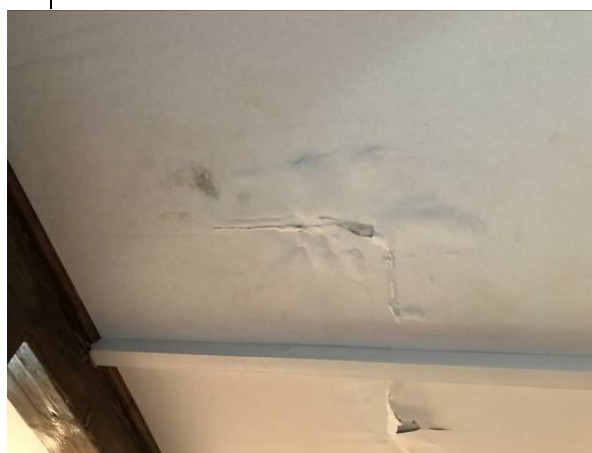
25

d) przybudówka – sala edukacyjna – widoczne zacieki na stropie (płyta GK). Źródłem są nieszczelności pomiędzy ścianą budynku obserwatorium a dachem przybudówki.

Zacieki i pęknięcia na stropie (płyty G-K) w przybudówce

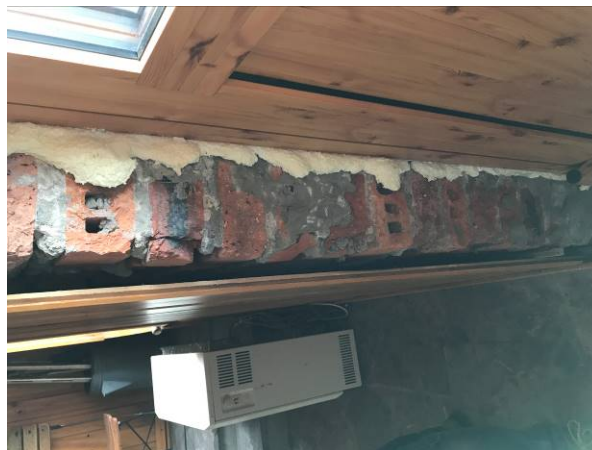
29

Widoczny fragment warstw wewnętrznych ściany od stropy wejścia do budynku

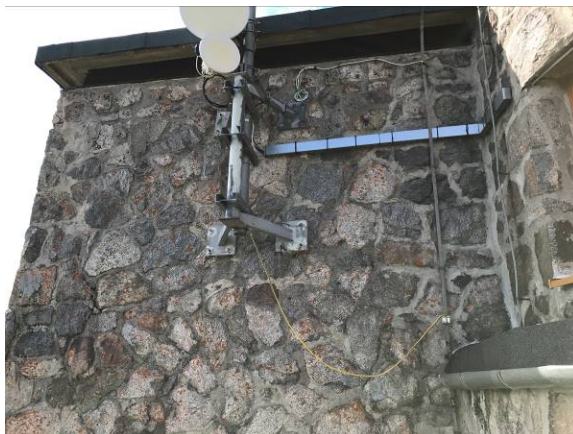
41

Widok elewacji i ubytki w spoinowaniu

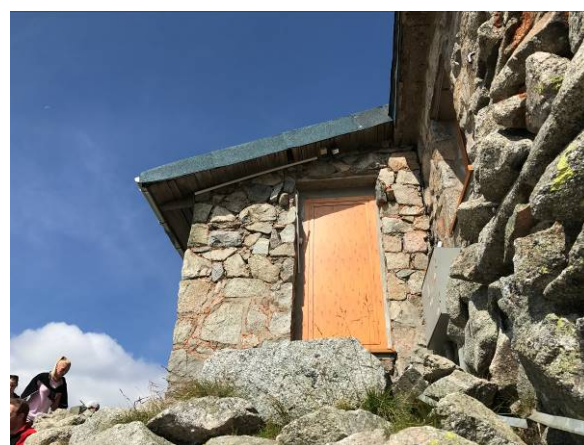
43

Widok elewacji i ubytki w spoinowaniu

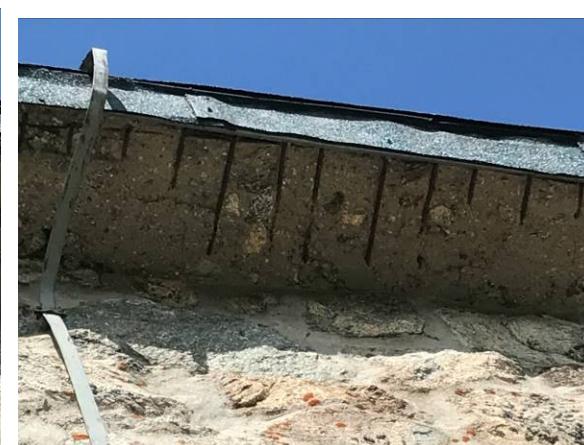
45

- widoczne miejscami ubytki i rysy w spoinowaniu, na wieży pod drabiną pionowa szczelina biegnąca przez ok 2/3 wysokości
- okapy płyty stropodachu – od spodu odsłonięte pręty zbrojenia, podlegające korozji.

Brak otuliny zbrojenia w okapach płyty  
stropodachu

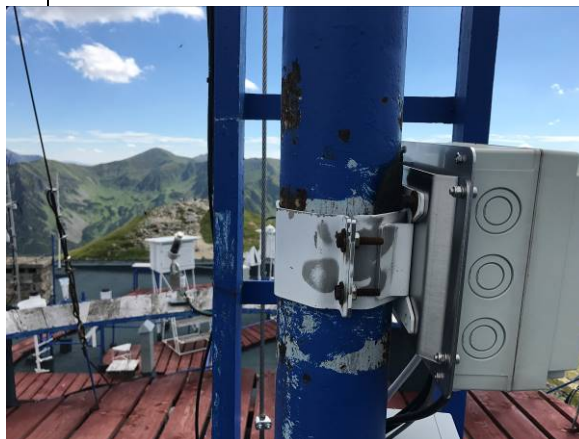
49

- powłoki malarskie – stan zadowalający w miejscach gdzie fizycznie nie zostały uszkodzone. Widoczne liczne ogniska rdzy zwłaszcza w miejscach obejm i mocowania osprzętu.

Ubytki powłok malarskich w miejscu mocowania urządzenia pomiarowego

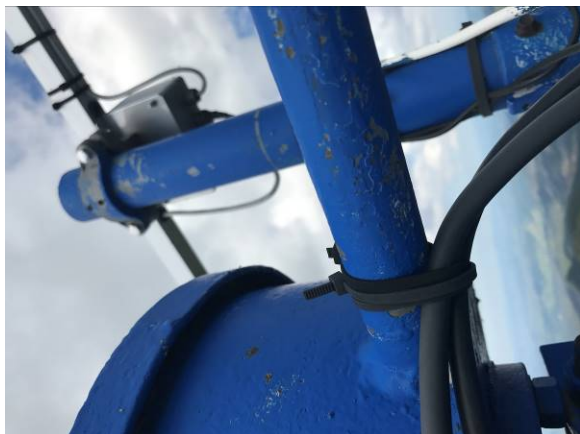
52

Ubytki powłok malarskich elementów  
stalowych masztu i ramy łukowej

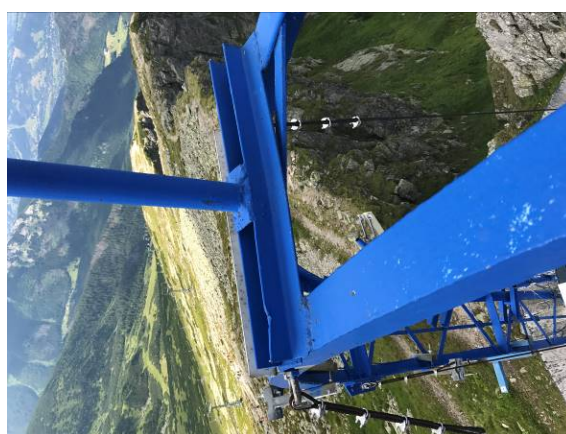
53

Ubytki powłok malarskich elementów  
stalowych masztu i ramy łukowej

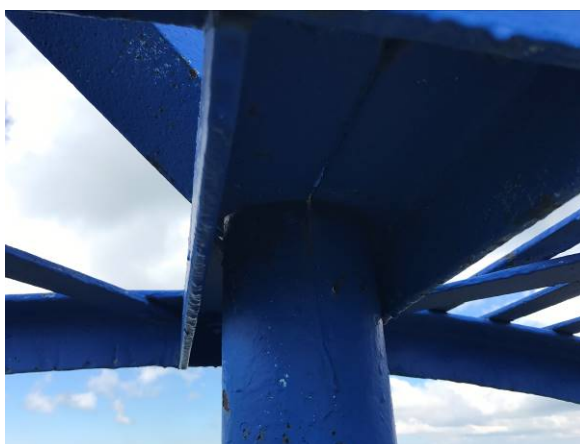
54

Ubytki powłok malarskich elementów  
stalowych masztu i ramy łukowej

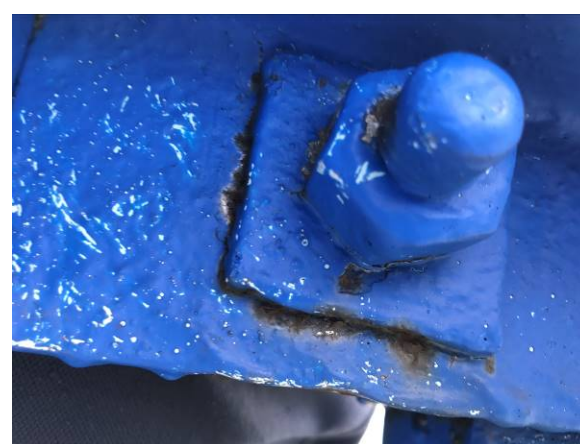
55

Ubytki powłok malarskich elementów  
stalowych masztu i ramy łukowej

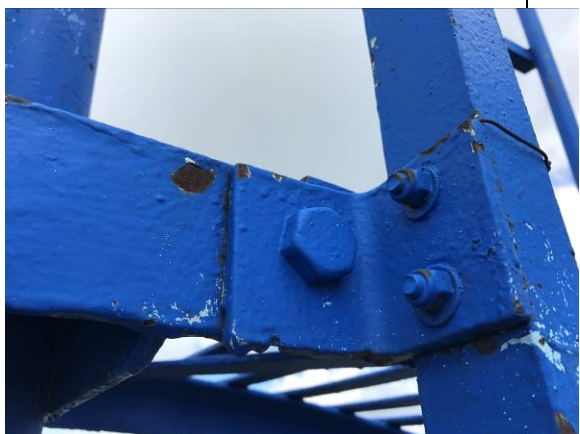
56

Ubytki powłok malarskich elementów  
stalowych masztu i ramy łukowej

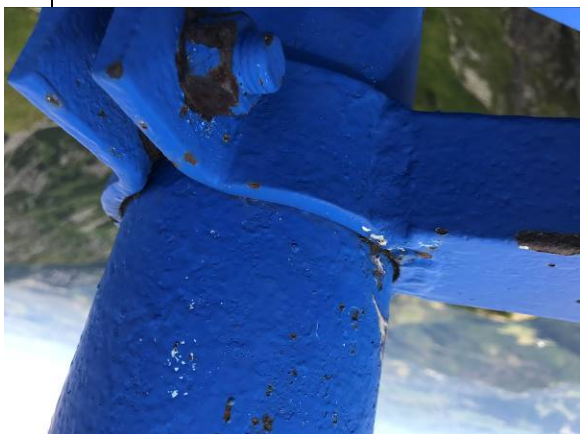
57

Ubytki powłok malarskich elementów  
stalowych masztu i ramy łukowej

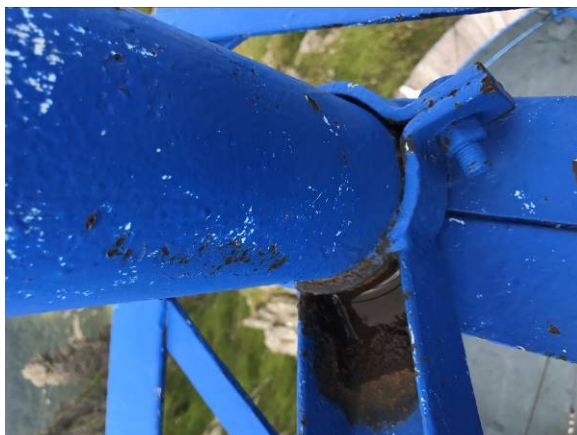
60

Ubytki powłok malarskich elementów  
stalowych masztu i ramy łukowej i ogniska  
korozji

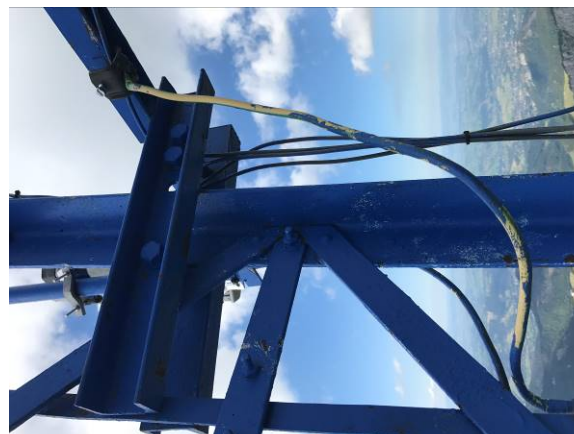
61

Ubytki powłok malarskich elementów  
stalowych masztu i ramy łukowej i  
ogniska korozji

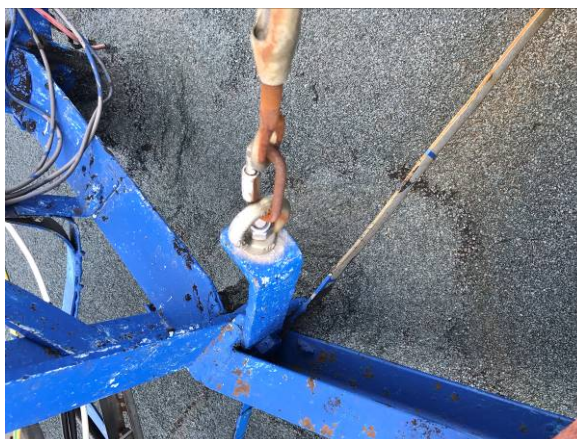
58

Skorodowane stężenia ramy łukowej na  
rotundzie

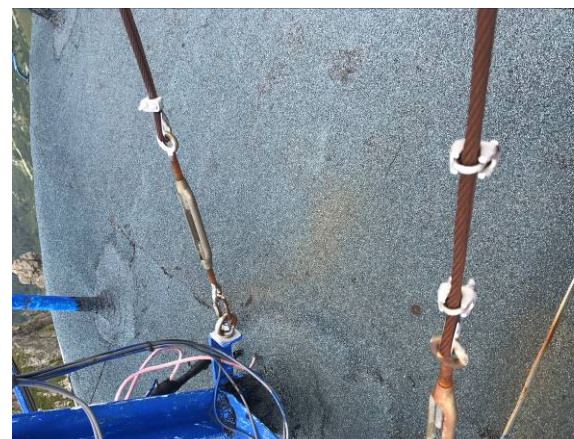
59

Skorodowane stężenia ramy łukowej na  
rotundzie

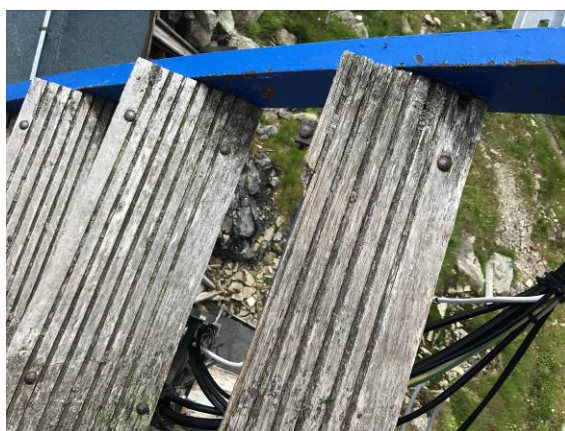
61

- stopnie drewniane – stan mierny

Stopnie drewniane schodów prowadzących na stropodach rotundy – brak powłok zabezpieczających drewno przed korozją biologiczną
