**OCENA STANU TECHNICZNEGO BRYŁY BUDYNKU  
ORAZ PODKONSTRUKCJI STALOWEJ POD OSPRZĘT BADAWCZY  
WRAZ Z OCENĄ STANU PODŁOŻA GRUNTOWEGO.**

**INSTYTUT METEOROLOGII I GOSPODARKI WODNEJ  
WYSOKOGÓRSKIE OBSERWATORIUM METEOROLOGICZNE  
NA KASPROWYCH WIERCHU**

IMiGW - PAŃSTWOWY INSTYTUT BADAWCZY  
UL. PODLEŚNA 61, 01-673 WARSZAWA

Kraków, wrzesień 2017

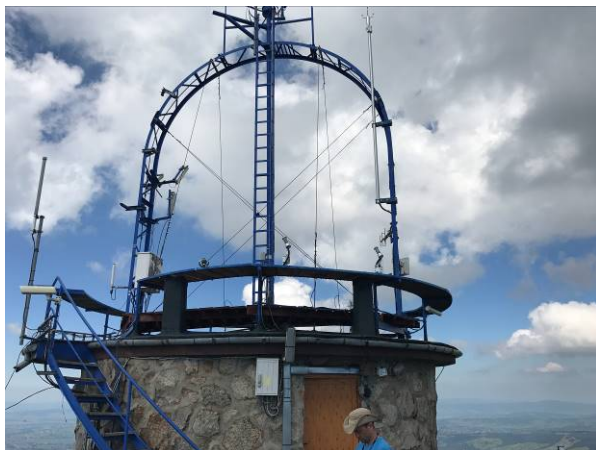
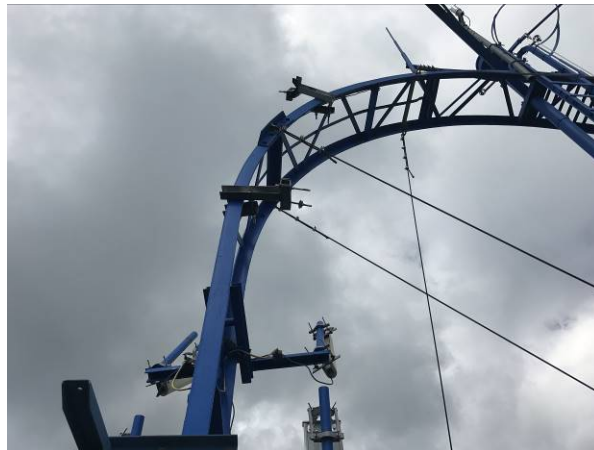
Ekspertyza [4] stwierdzała przekroczenie stanów nośności poszczególnych elementów podkonstrukcji. Jako zalecenie zaprojektowano rygiel usztywniający ramę łukową, który powinien być usytuowany w miejscu rozpoczęcia krzywizny łuku. Prace związane ze wzmocnieniem ramy łukowej w tym również wykonanie rygla **wzmacniającego nie zostały jednak wykonane.**

Rama łukowa z masztem na rotundzie  
budynku

Zbliżenia na przęsło ramy łukowej

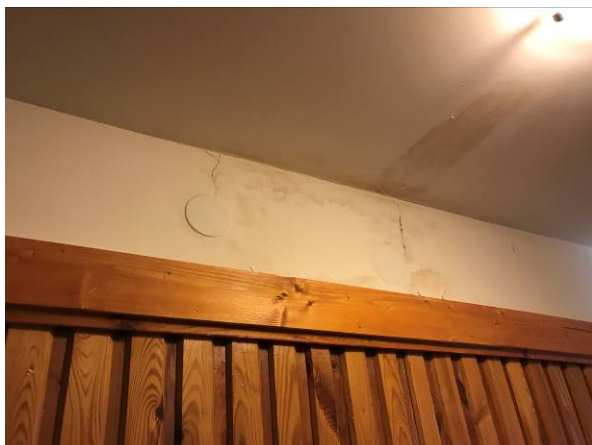
Zacieki na stropie korytarza | 10 | 11 | Widok na strop korytarza

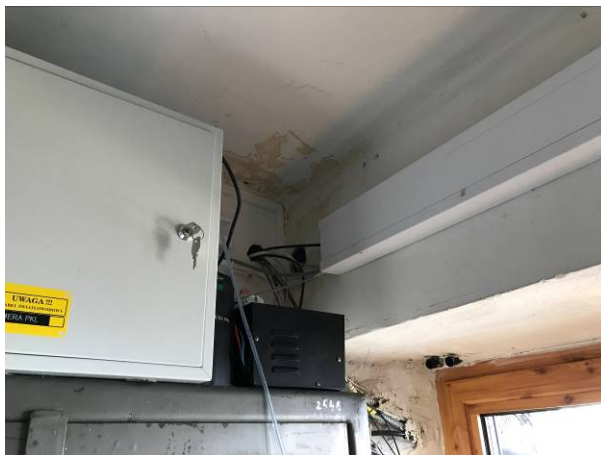
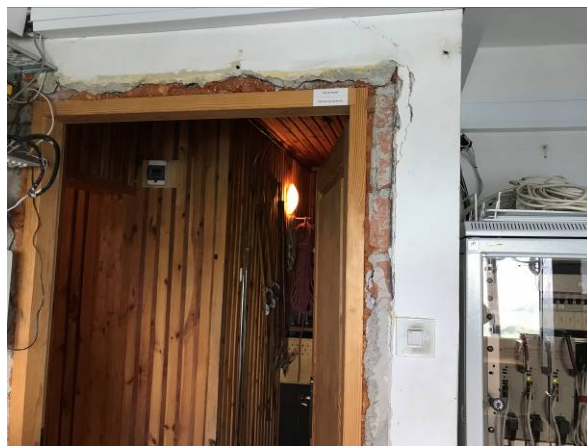
Zacieki na ścianach w pracowni AGH | 16 | 17 | Ubytki i pęknięcia tynku – pracownia AGH

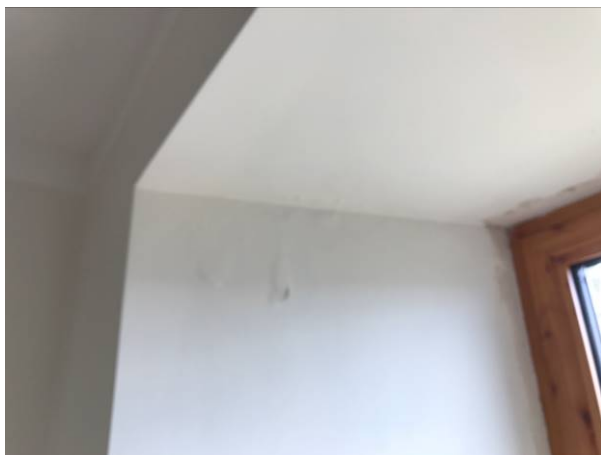
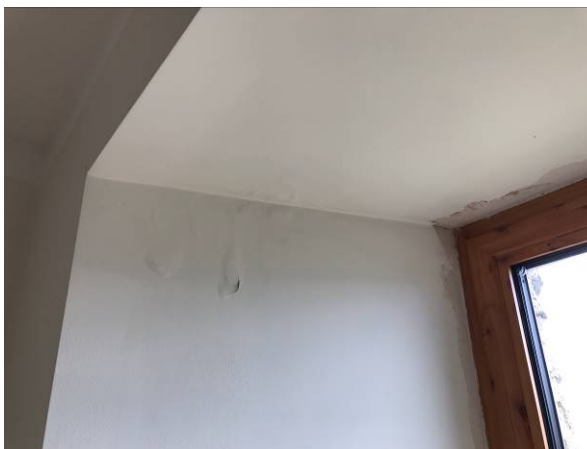
- pokoje po remoncie, widoczne ślady zawilgoceń przy oknach pochodzą z czasów przed wymianą stolarki okiennej, po wymianie stolarki zawilgocenia wyschły, (wg informacji od użytkownika) ściany wymagają naprawy i ponownego malowania
- kuchnia – ściany zakryte boazerią,
- pomieszczenie pod kuchnią – po remoncie, brak widocznych uszkodzeń i zawilgoceń

Ślady zawilgoceń na ścianach i przy oknie w pokoju | 18 | 19 | Ślady zawilgoceń na ścianach i przy oknie ' pokoju

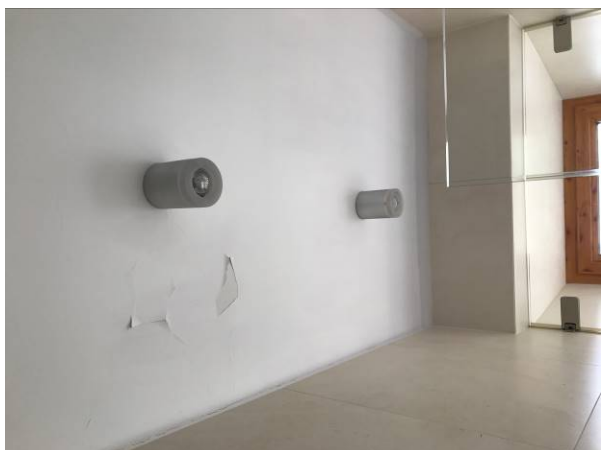
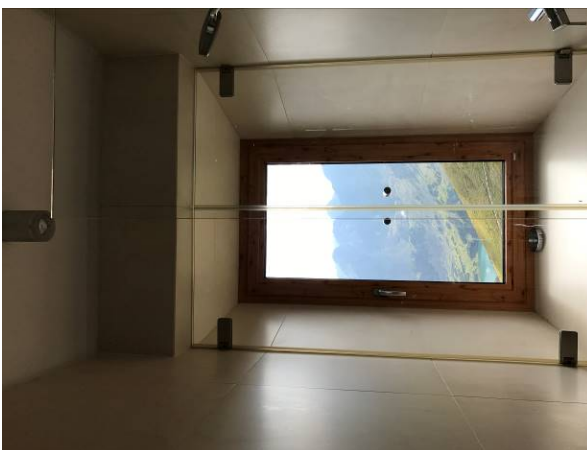
- część pokoi po remoncie, stan dobry, bez widocznych uszkodzeń
- pokój przed remontem – z boazerią – widoczne zacieki na boazerii, brak aktualnych przecieków (zanikły po uszczelnieniu dachu)
- pracownia obserwacyjna w wieży (dolny poziom) – widoczne rysy na stropie od spodu, układ wskazuje na zarysowania spowodowane termiką, w celu wykonania analizy wytrzymałościowej, konieczne odkrywki zbrojenia.
- pracownia AGH – widoczne ślady zacieków i rysy na stropie oraz bardzo duże uszkodzenia ściany zewnętrznej w miejscu wprowadzania kabli do budynku. Wg informacji użytkownika po wykonanych pracach na zewnątrz przejścia kabli są szczelne.

Zacieki i łuszczenie powłok malarskich na suficie w pokojach | 20 | 21 | Zacieki i łuszczenie powłok malarskich na suficie w pokojach

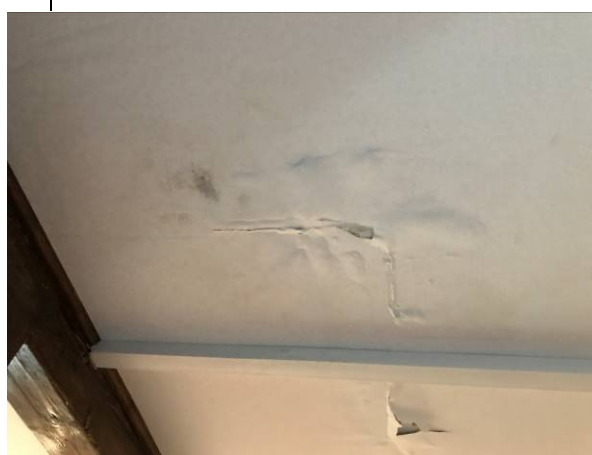
d) przybudówka – sala edukacyjna – widoczne zacieki na stropie (płyta GK). Źródłem są nieszczelności pomiędzy ścianą budynku obserwatorium a dachem przybudówki.

Zacieki i pęknięcia na stropie (płyty G-K) w przybudówce

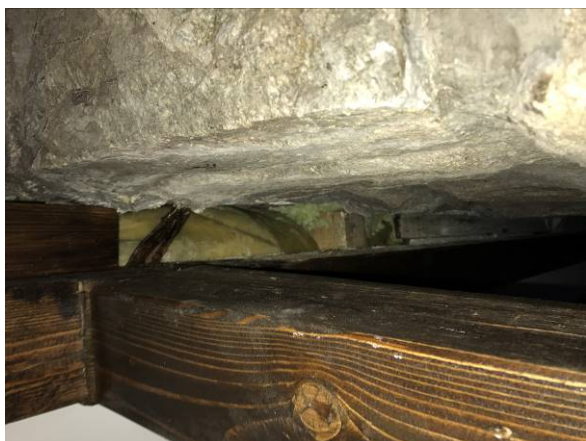
Dylatacja pomiędzy ścianą obserwatorium a przybudówką

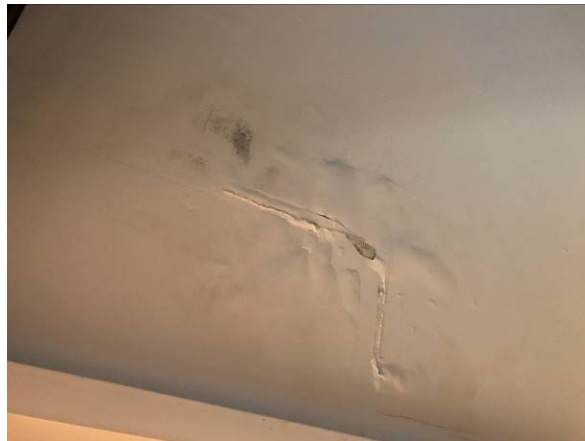
Zacieki i pęknięcia na stropie (płyty G-K) w przybudówce

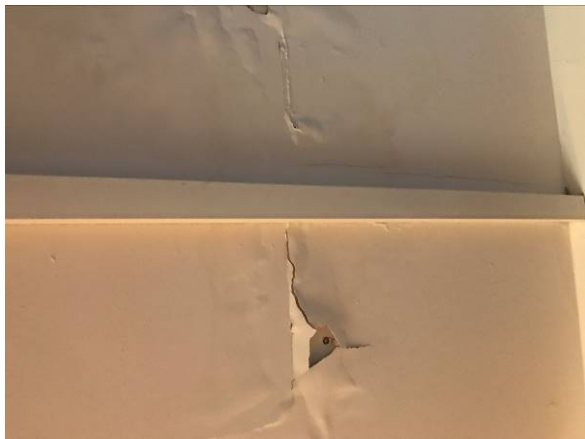
Zacieki na stropie (płyty G-K) w przybudówce

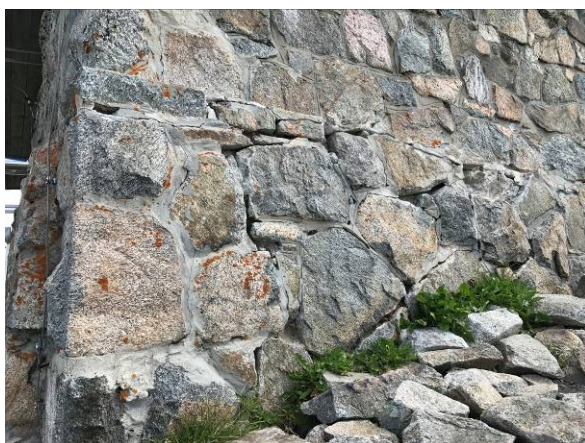
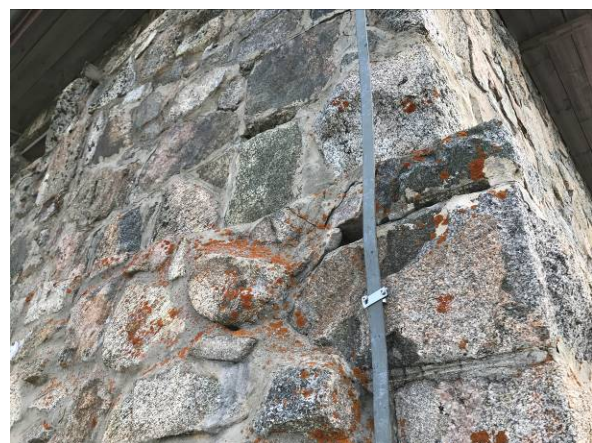
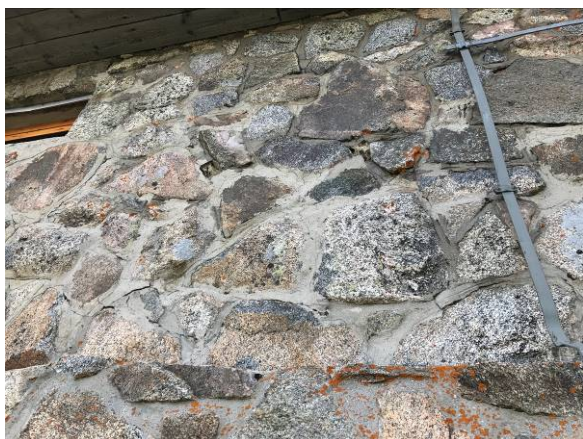
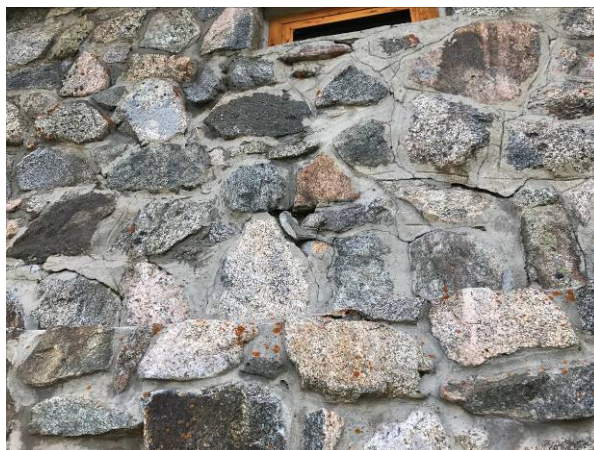
- widoczne miejscami ubytki i rysy w spoinowaniu, na wieży pod drabiną pionowa szczelina biegnąca przez ok 2/3 wysokości
- okapy płyty stropodachu – od spodu odsłonięte pręty zbrojenia, podlegające korozji.

Liczne ubytki w spoinowaniu

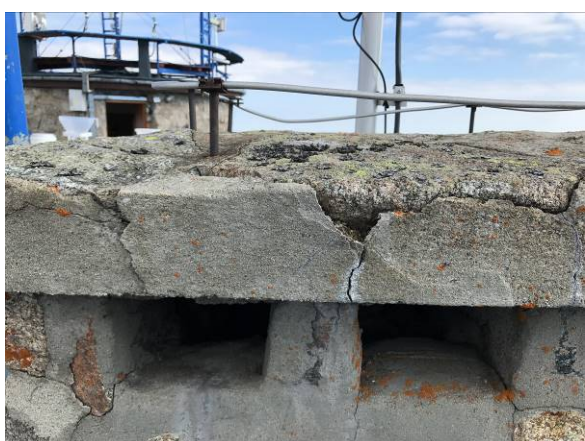
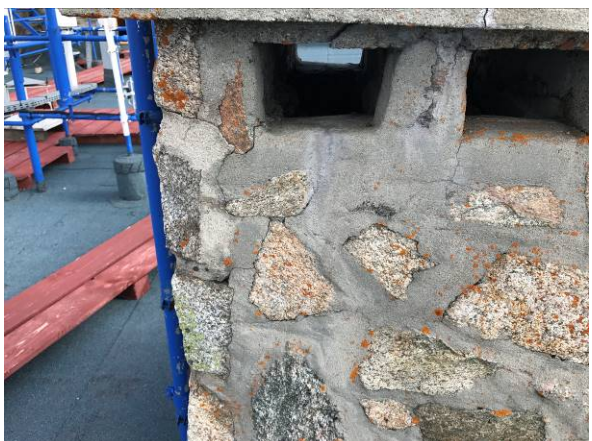
- pokrycie szczelne na budynku głównym
- kominy – widoczne ubytki w spoinowaniu, pęknięcia bloków okładziny spowodowane działaniem temperatury

Pęknięcia i odspojenia w płycie przykrywającej przewody wentylacyjne

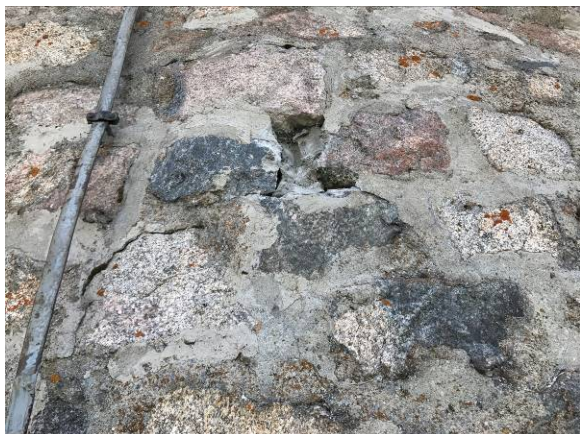
Przewód odprowadzający instalacji  
odgromowej i ubytki w spoinowaniu  
elewacji ściany wieży

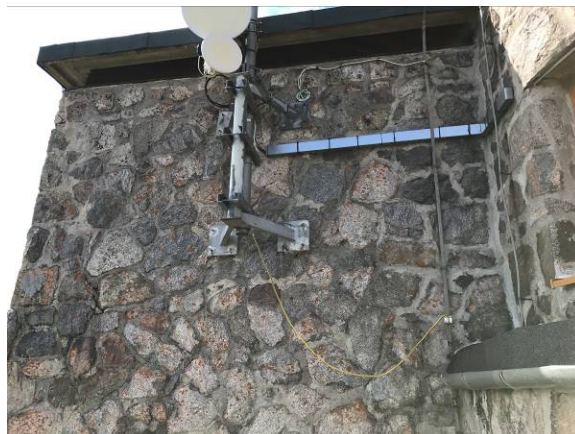
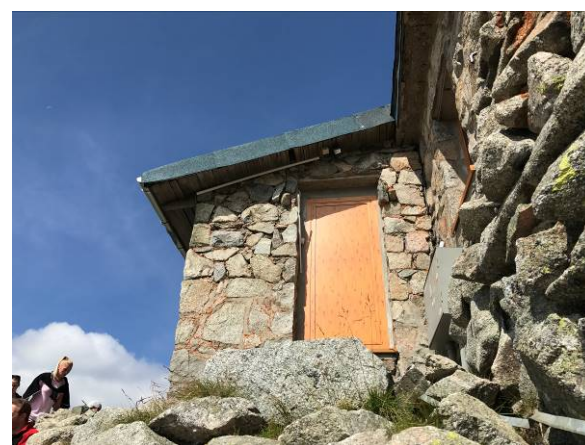
Widok elewacji i ubytki w spoinowaniu

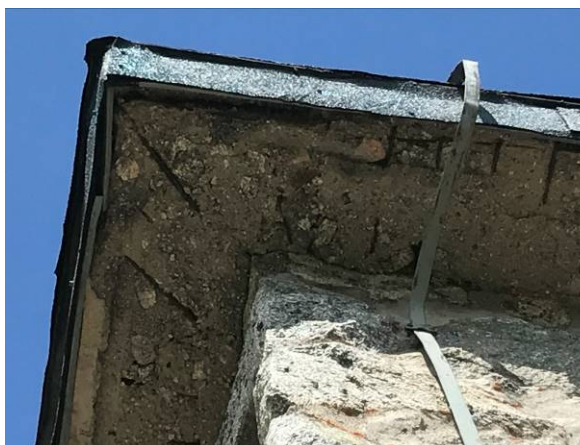
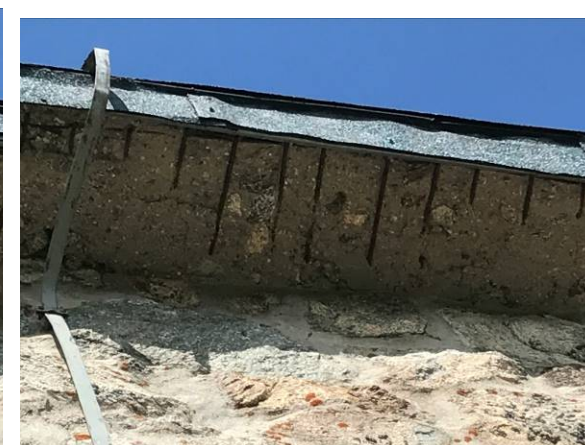
Brak otuliny zbrojenia w okapach płyty  
stropodachu

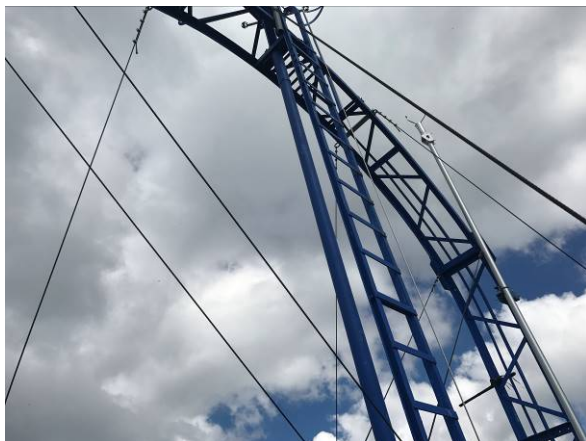
– zgodnie z opracowaniem [4] - Istniejąca stalowa konstrukcja wsporcza nie spełnia warunków bezpieczeństwa w świetle wymogów obowiązujących norm obciążenia i projektowania konstrukcji stalowych. Jej nośność jest przekroczona o ok. 150% do 180%. Aby konstrukcja nośna była zdolna przenieść bezpiecznie działanie wiatru o prędkości  $v_n = 50,6$  m/s (według PN-77 B-02011 i Załącznik Z-3) to należy ją na nowo zaprojektować i zrealizować.

Rama łukowa i maszt na rotundzie

4. **Stan techniczny pozostałych elementów tj barierki, pomosty, stoły badawcze określono jako mierny.**
5. Podkonstrukcja stalowa pod osprzęt powinna zostać wymieniona (zaprojektowana na nowo).

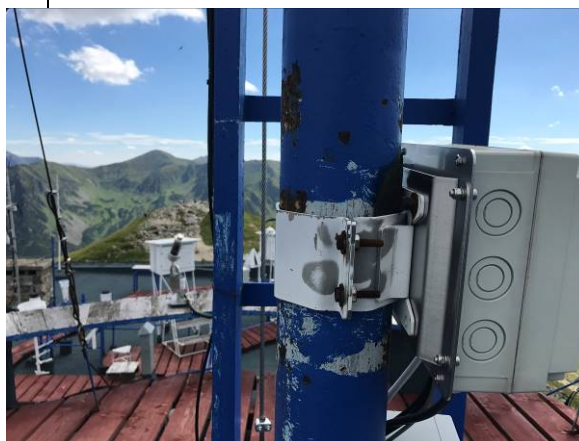
- powłoki malarskie – stan zadowalający w miejscach gdzie fizycznie nie zostały uszkodzone. Widoczne liczne ogniska rdzy zwłaszcza w miejscach obejm i mocowania osprzętu.

Ubytki powłok malarskich w miejscu mocowania urządzenia pomiarowego

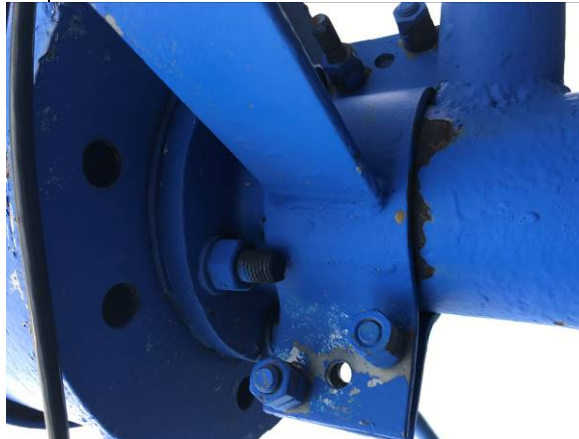
Ubytki powłok malarskich w miejscu mocowania obejm stalowych

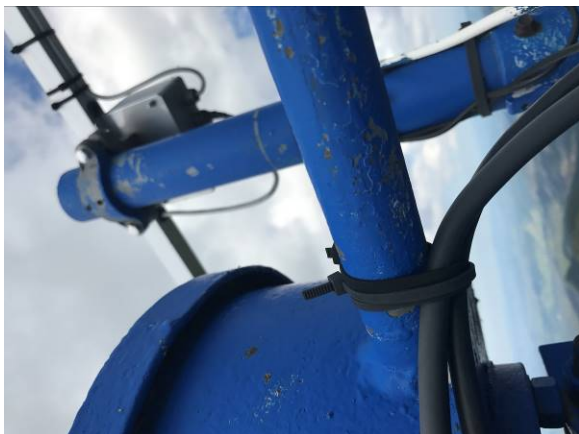
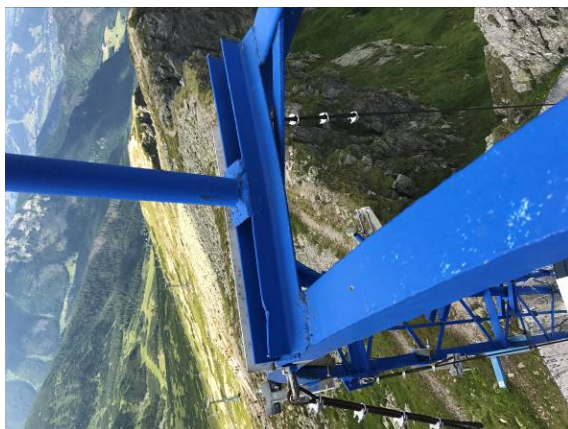
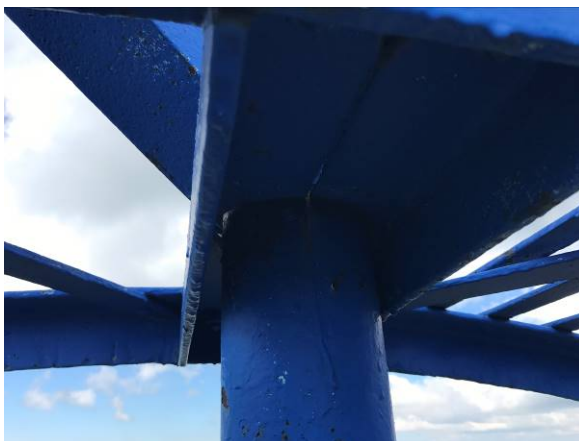
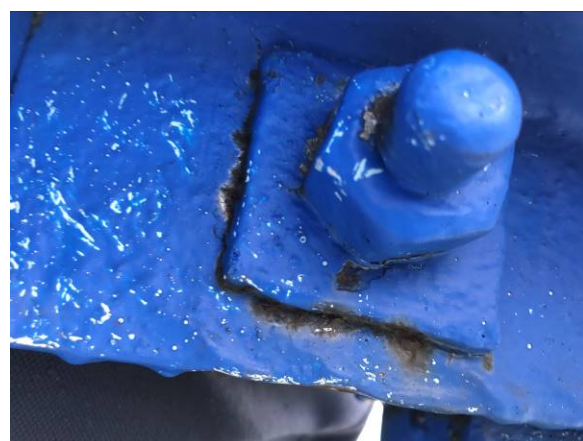
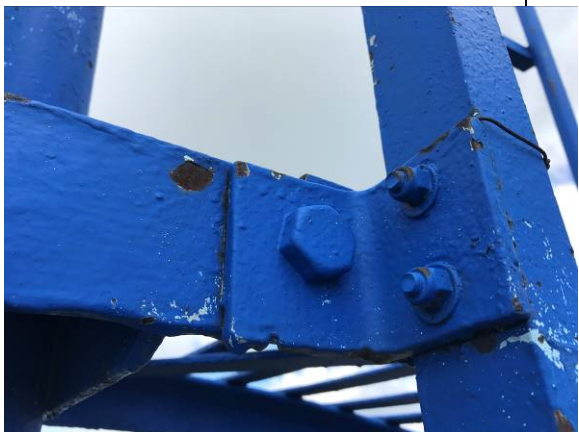
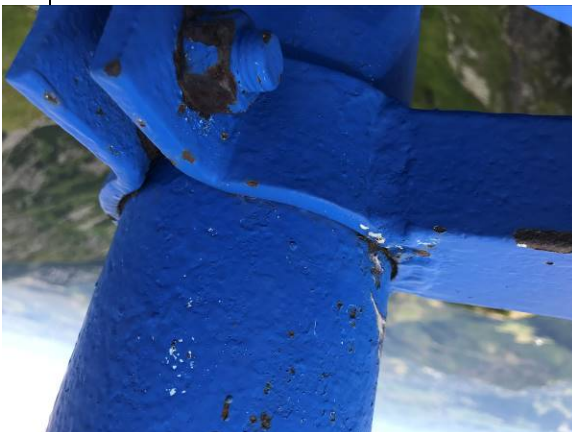
- opracowanie [4] wskazywało na konieczność uzupełnienia powłok malarskich na elementach ramy oraz wykonanie zabezpieczeń przed ostoiskami wody na elementach konstrukcji – prace nie zostały wykonane

Ubytki powłok malarskich elementów  
stalowych masztu i ramy łukowej

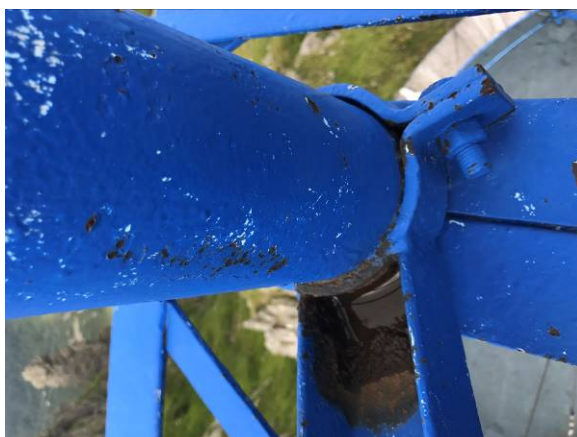
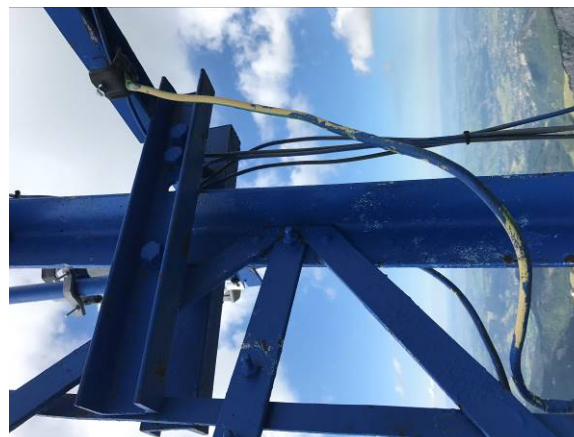
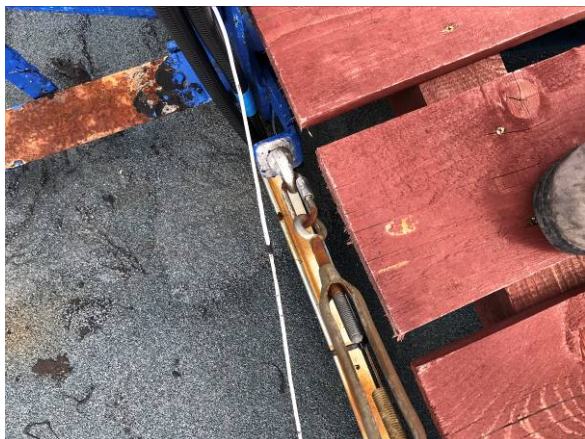
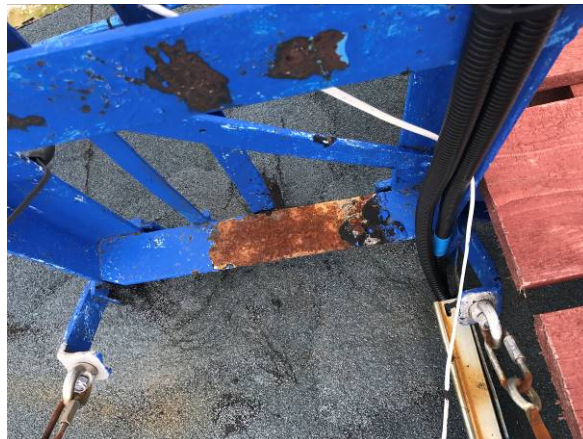
Ubytki powłok malarskich elementów  
stalowych masztu i ramy łukowej i ogniska  
korozji

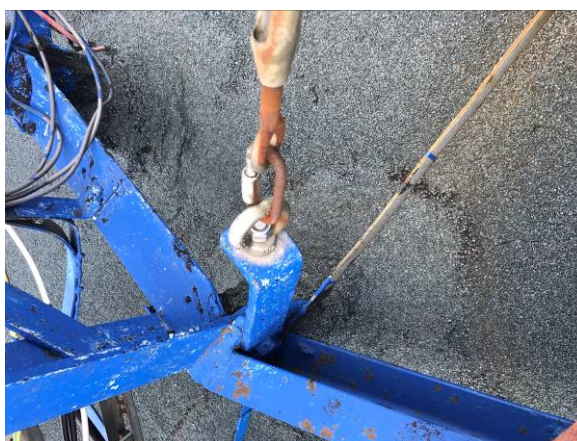
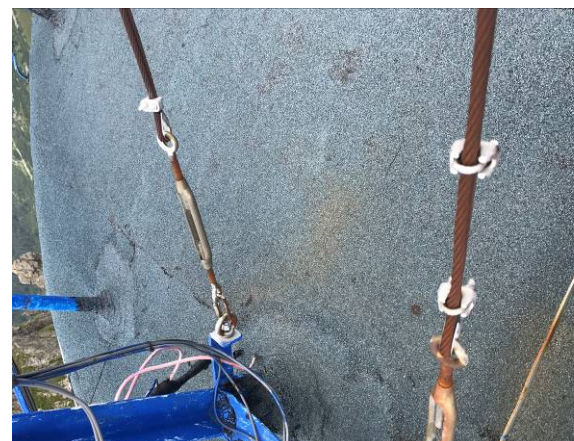
Skorodowane stężenia ramy łukowej na  
rotundzie

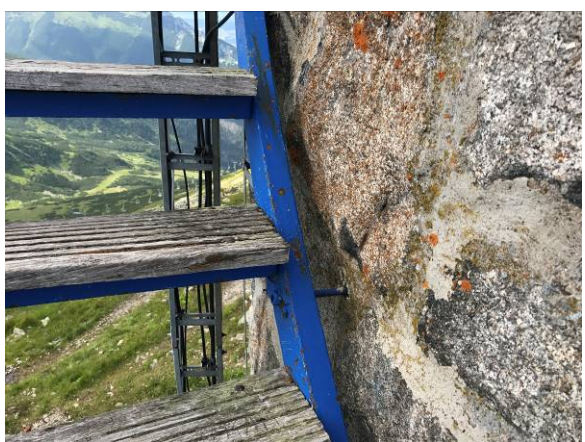
- stopnie drewniane – stan mierny

Stopnie drewniane schodów prowadzących na stropodach rotundy | 58

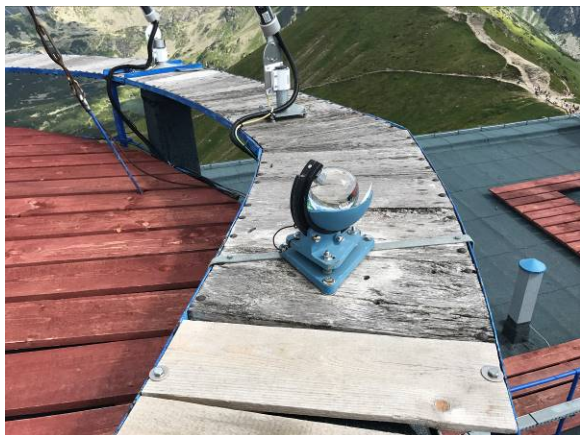
Blaty z desek drewnianych do mocowania urządzeń pomiarowych – brak powłok zabezpieczających drewno przed korozją biologiczną

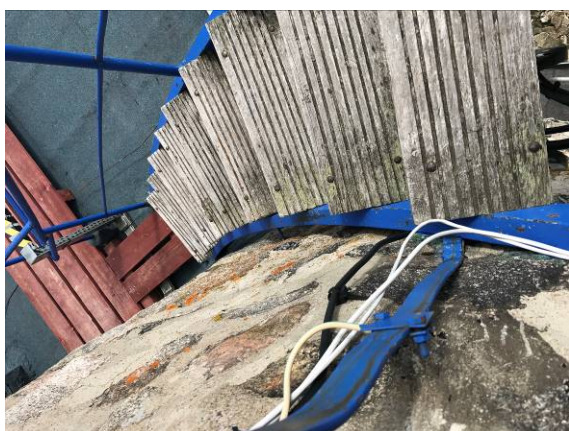
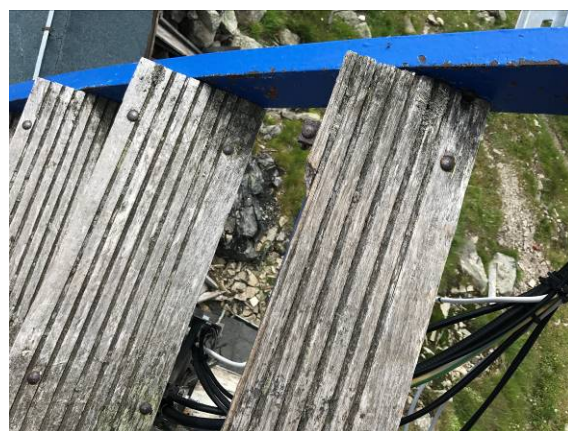
Stopnie drewniane schodów prowadzących na stropodach rotundy – brak powłok zabezpieczających drewno przed korozją biologiczną
