RAPORT – EKSPERTYZA TECHNICZNA

MONITORINGU SPEKAŃ NA ŚCIANIE BUDYNKU SHM KŁODZKO

ul. Dusznicka 9, Kłodzko

Grudzień 2019

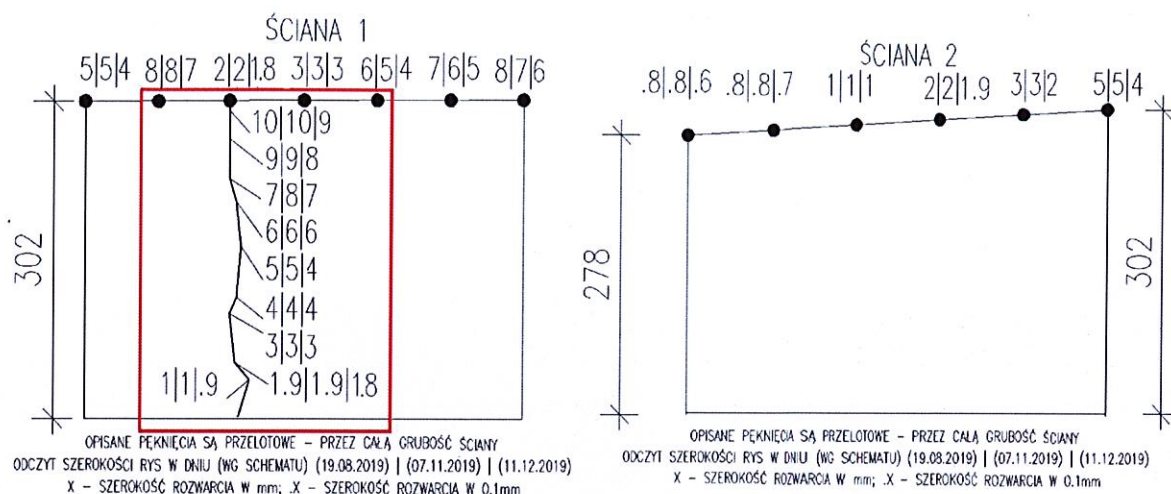
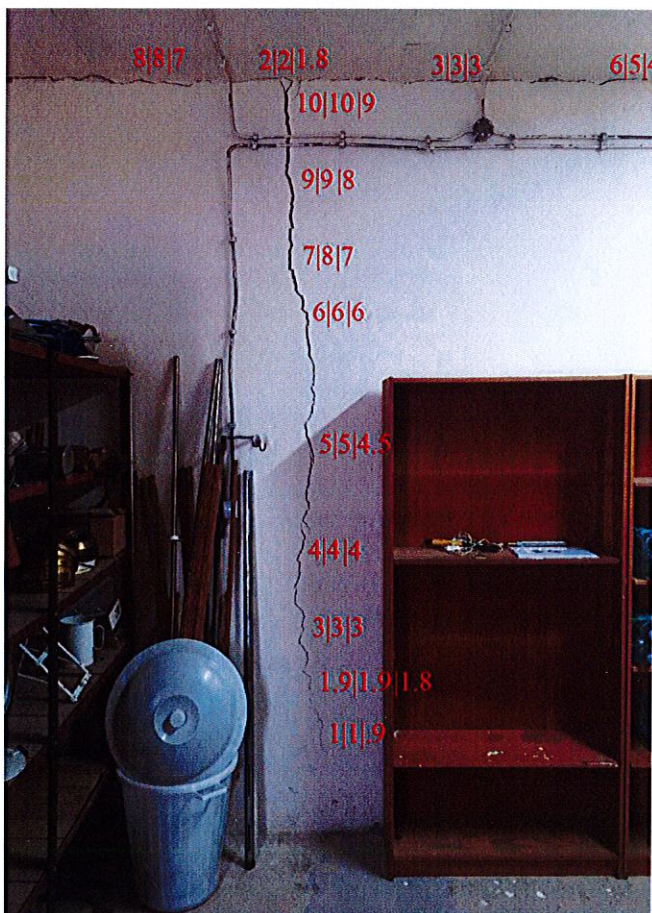
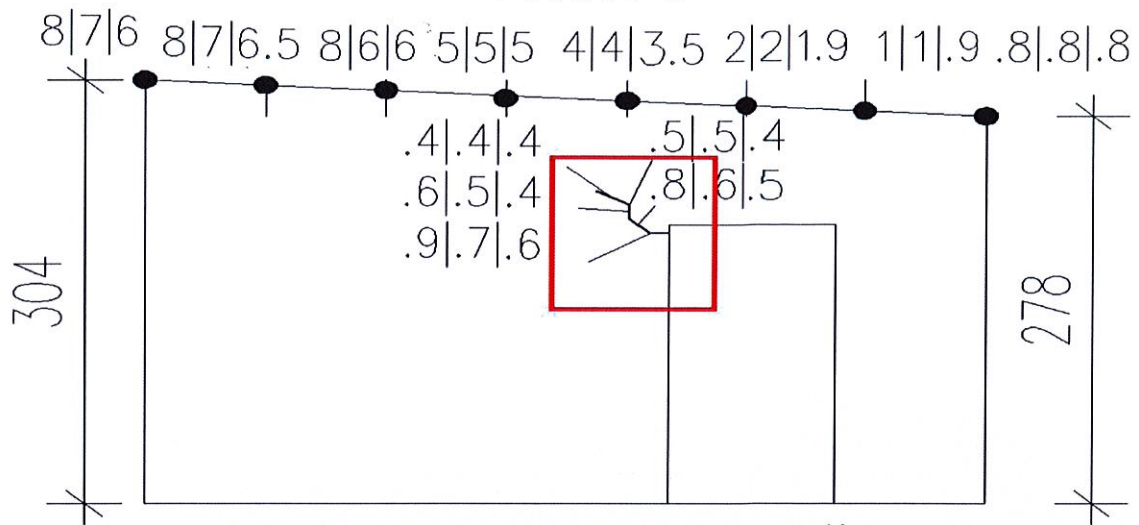
RYSUNEK NR 2

OPISANE PEKNIĘCIA SĄ PRZELOTOWE – PRZEZ CAŁĄ GRUBOŚĆ ŚCIANY
 ODCZYT SZEROKOŚCI RYS W DNIU (WG SCHEMATU) (19.08.2019) | (07.11.2019) | (11.12.2019)
 X – SZEROKOŚĆ ROZWARCIA W mm; .X – SZEROKOŚĆ ROZWARCIA W 0.1mm

- fragment ściany nr 1 między pęknięciem pionowym a narożnikiem ściany 1 i 3 uległ obróceniu w płaszczyźnie pionowej (szkic z rysunku 5 wykonany na podstawie pomiarów z rysunku 2) – szerokość pęknięcia na styku stropu z górną krawędzią ściany 1 wyniosła w dniu 19.08.2019: 2 mm z lewej strony i 8 mm z prawej strony

- fragment ściany nr 2 uległ obróceniu w płaszczyźnie pionowej (szkic z rysunku 5 wykonany na podstawie pomiarów z rysunku 2) – szerokość pęknięcia na styku stropu z górną krawędzią ściany 2 wyniosła w dniu 19.08.2019: 0.8 mm z lewej strony i 5 mm z prawej strony

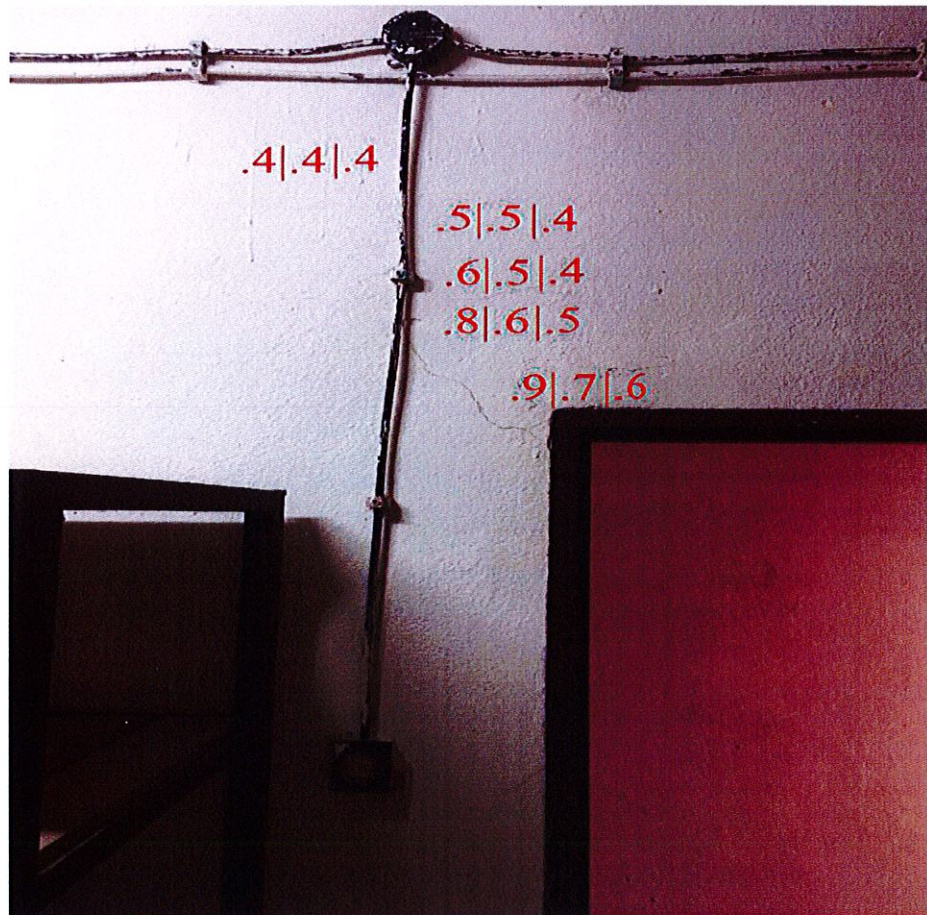
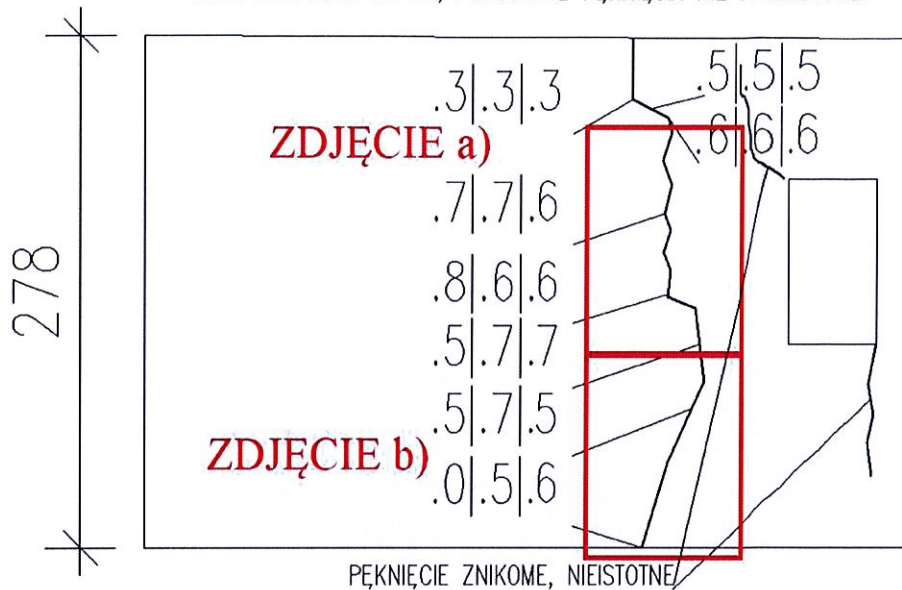
RYSUNEK NR 3

BRAK ODSPOJEŃ SUFITU; POZOSTAŁE PEKNIĘCIA NIE PRZELOTOWE

ODCZYT SZEROKOŚCI RYS W DNIU (WG SCHEMATU) (19.08.2019) | (07.11.2019) | (11.12.2019)

- fragment ściany nr 3 uległ obróceniu w płaszczyźnie pionowej (szkic z rysunku 5 wykonany na podstawie pomiarów z rysunku 3) – szerokość pęknięcia na styku stropu z górną krawędzią ściany 1 wyniosła w dniu 19.08.2019: 0.8 mm z prawej strony i 8 mm z lewej strony

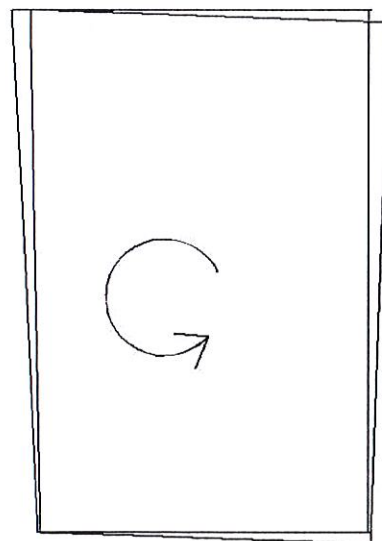
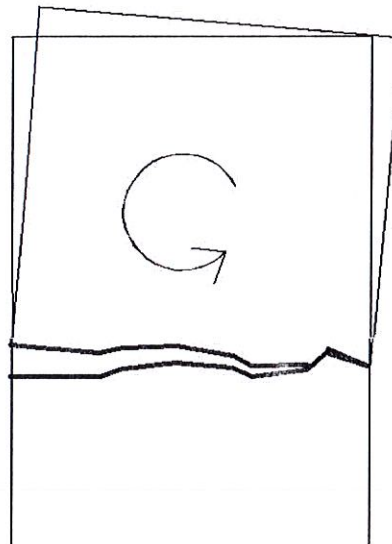
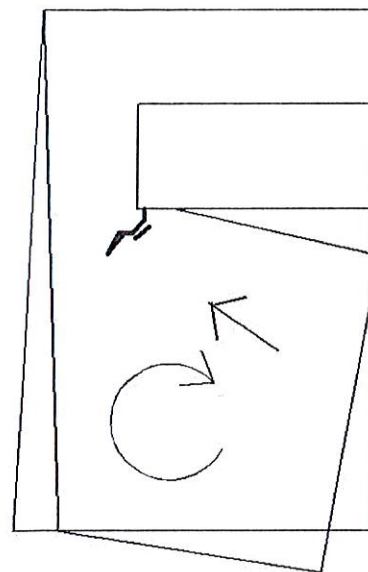
RYSUNEK NR 6

- wszystkie trzy ściany 1-3 ulegają uniesieniu w kolejnych pomiarach (07.11 i 11.12) – szkic z rysunku 6 wykonany na podstawie pomiarów w drugim i trzecim terminie opisanych na rysunkach 2 i 3.

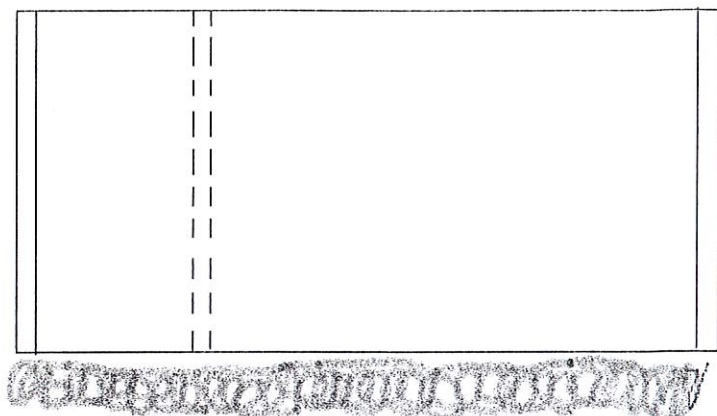
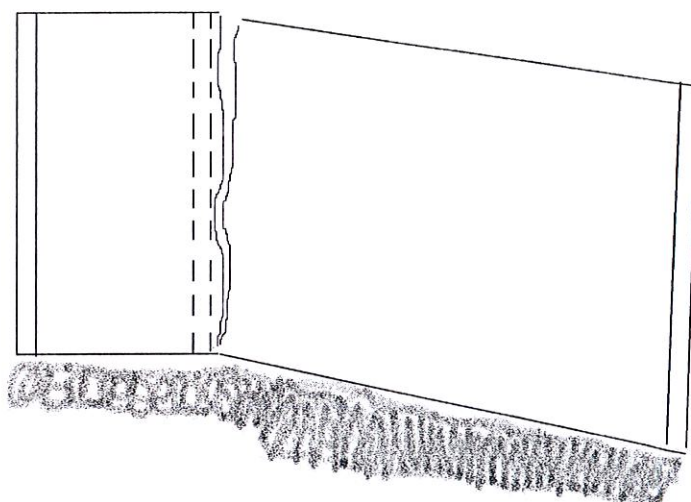
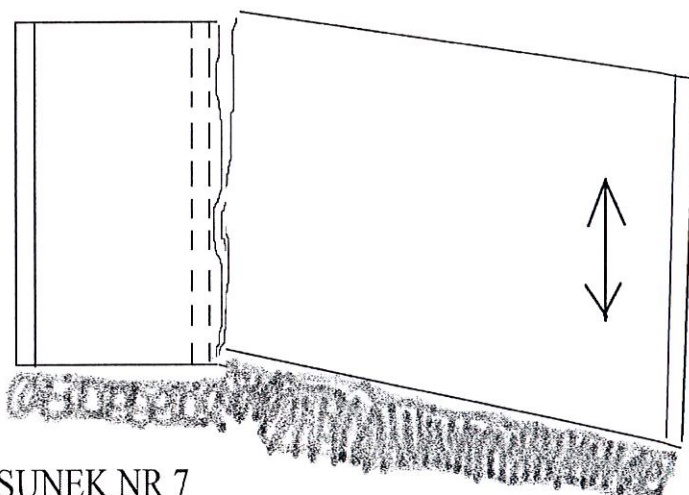
RYСУNEK NR 7

Zjawisko to można odnieść do analizowanego przypadku, a graficznie zostało to przedstawione na rysunku nr 7. Mianowicie, w wyniku dużych opadów deszczu woda gruntowa potencjalnie spenetrowała warstwę gruntu bezpośrednio zlokalizowaną pod posadzką. Penetracja wody może być wzmożona z powodu obecności kanału instalacyjnego, podposadzkowego tj z tytułu: nieszczelności z kanału (wykonanego pod wodociąg lub kanalizację i przechodzącego przez pomieszczenie) lub po prostu woda penetrująca podposadzkową część tego kanału. Należy zwrócić uwagę, że główne pęknięcie na ścianie 1 i ścianie 4 przebiega właśnie na linii kanału, co może sugerować, że to w tym miejscu również następuję bardziej zintensyfikowane ruchy podłoża. Można z dużym prawdopodobieństwem stwierdzić, że budynek został posadowiony na łąkach, a kanał wykonany później zapewne został osadzony w wykopie na gruntach niespoistych, piaszkowych i takim mógł zostać zasypany. Bo o ile dopuszcza się, i też dopuszczało się kiedyś, posadawianie budynków na gruntach spoistych, o tyle tradycyjnie wszystkie wytyczne branży sanitarnej nakazują układanie instalacji na podsypkach piaszkowych i zasypywanie też tym samym materiałem. Przy takim stanie rzeczy, taki kanał wypełniony ośrodkiem niespoistym, świetnie przepuszczającym wodę, jest znakomitym medium wody z budynku, do budynku oraz wewnątrz budynku. Nadmiar wody w takim kanale może być zasysany przez łąki lub odprowadzany, a to z kolei przekłada się na pęcznienie lub jego kurczenie.

Wzmożona obecność wody w łąkach mogła doprowadzić do czasowego upłynnienia łąków, co wiązało się jednocześnie ze znaczną utratą nośności podłoża. Wówczas mogło dojść do zmiążdżenia struktury gruntu poprzez oddziaływanie masy ściany działowej (około 4 tony). Po zmiążdżeniu ściana uległa przemieszczeniom aż osiągnęła poziom zagłębienia w warstwie

SYTUACJA PRZED
 PODTOPIENIEM

SYTUACJA W
 MOMENCIE UTRATY
 NOŚNOŚCI
 ZAMOCZONEGO
 PODŁOŻA - ŚCIANA
 WGNIATA GRUNT,
 JEDNOCZEŚNIE ZE
 WZGLĘDU NA DUŻĄ
 MASĘ W NAJSŁABSZYM
 MIEJSCU DOCHODZI DO
 JEJ "ODERWANIA" OD
 RESZTY STRUKTURY
 WZMOCNIONEJ
 POPRZECZNIE INNYMI
 ŚCIANAMI

ZJAWISKO TO POTWIERDZA PRZEDE WSZYSTKIM
 CHARAKTER ZWIĘKSZANIA SIĘ SZEROKOŚCI
 ROZWARCIA RYSY WRAZ ZE WZROSTEM WYSOKOŚCI
 ANALIZOWANEGO PUNKTU RYSY - BLIŻEJ SUFITU
 SZCZELINA JEST SZERSZA

RUCHY PIONOWE
 ŚCIANY W ZWIĄZKU ZE
 ZMIANAMI
 TEMPERATURY
 OŚRODKA
 GRUNTOWEGO I
 JEDNOCZESNĄ ZMIANĄ
 LEPKOŚCI WODY
