**RAPORT Z PRZEGLĄDU POSZYCIA DACHOWEGO WYSOKOGÓRSKIEGO  
OBSERWATORIUM METEOROLOGICZNEGO NA ŚNIEŻCE**

**Wysokogórskie Obserwatorium Meteorologiczne na Śnieżce**

**INSTYTUT METEOROLOGII I GOSPODARKI WODNEJ  
Państwowy Instytut Badawczy  
01-673 Warszawa ul. Podleśna 61**

**mgr inż. Magdalena Korzec nr uprawnień LBS/0078/OWOK/13**

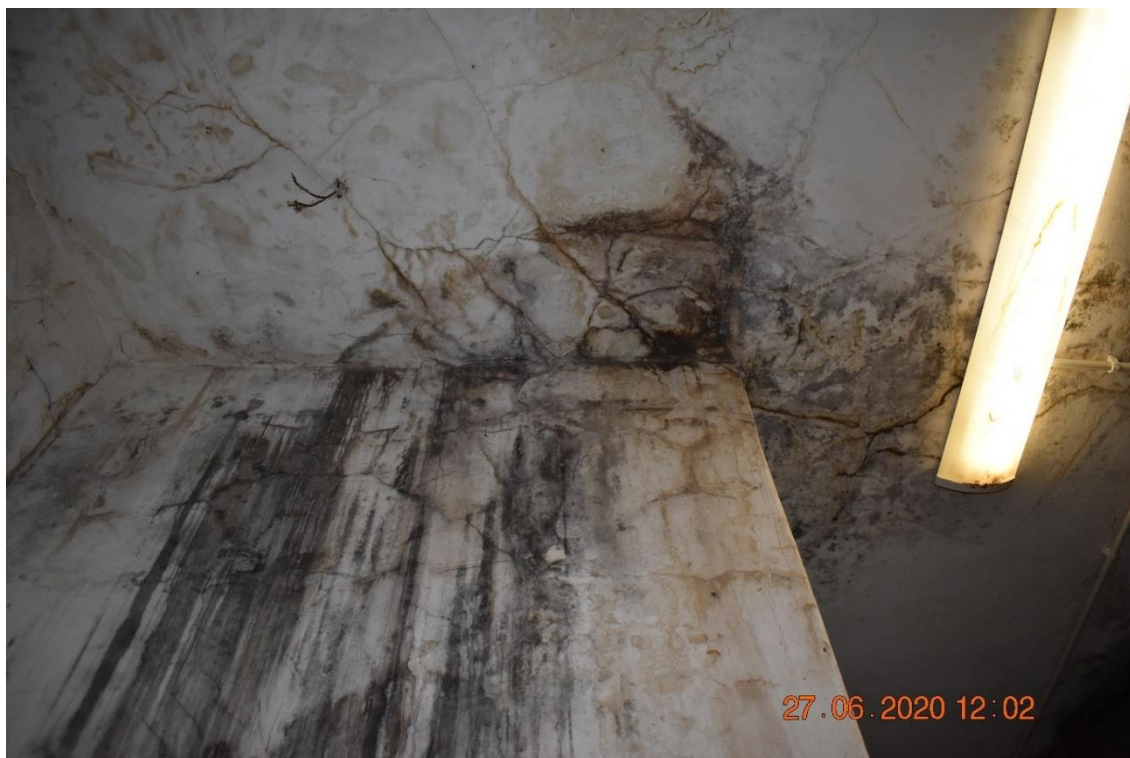
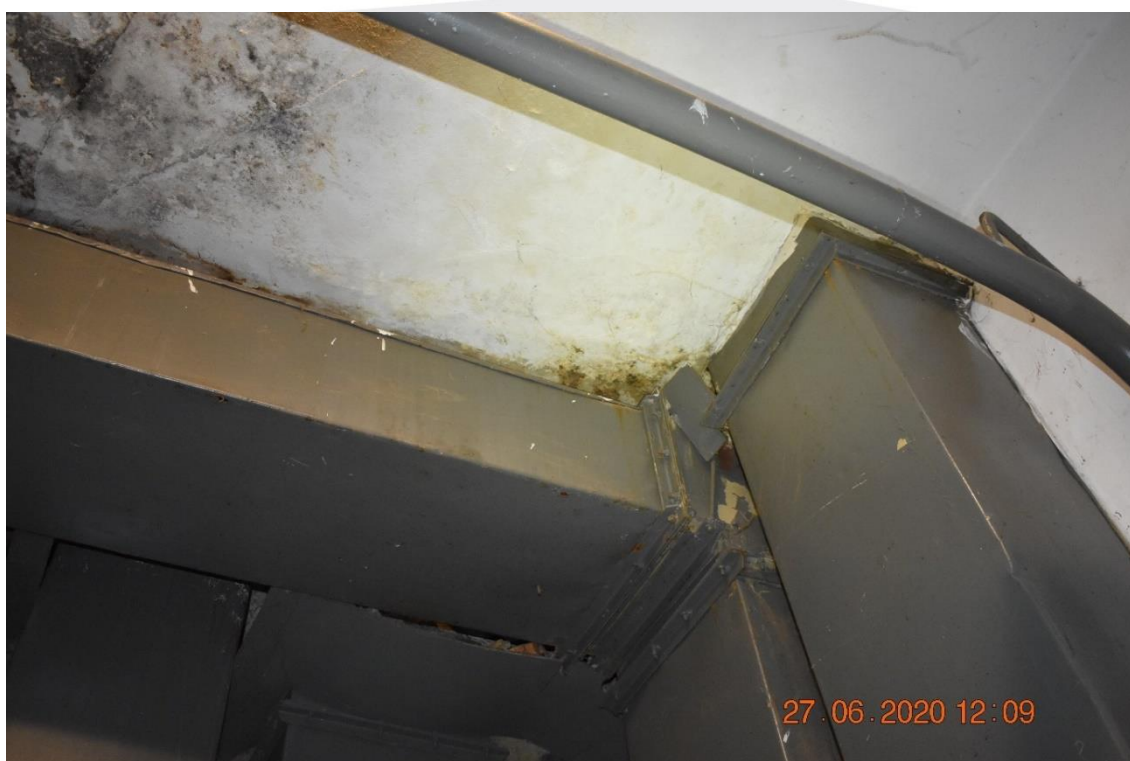
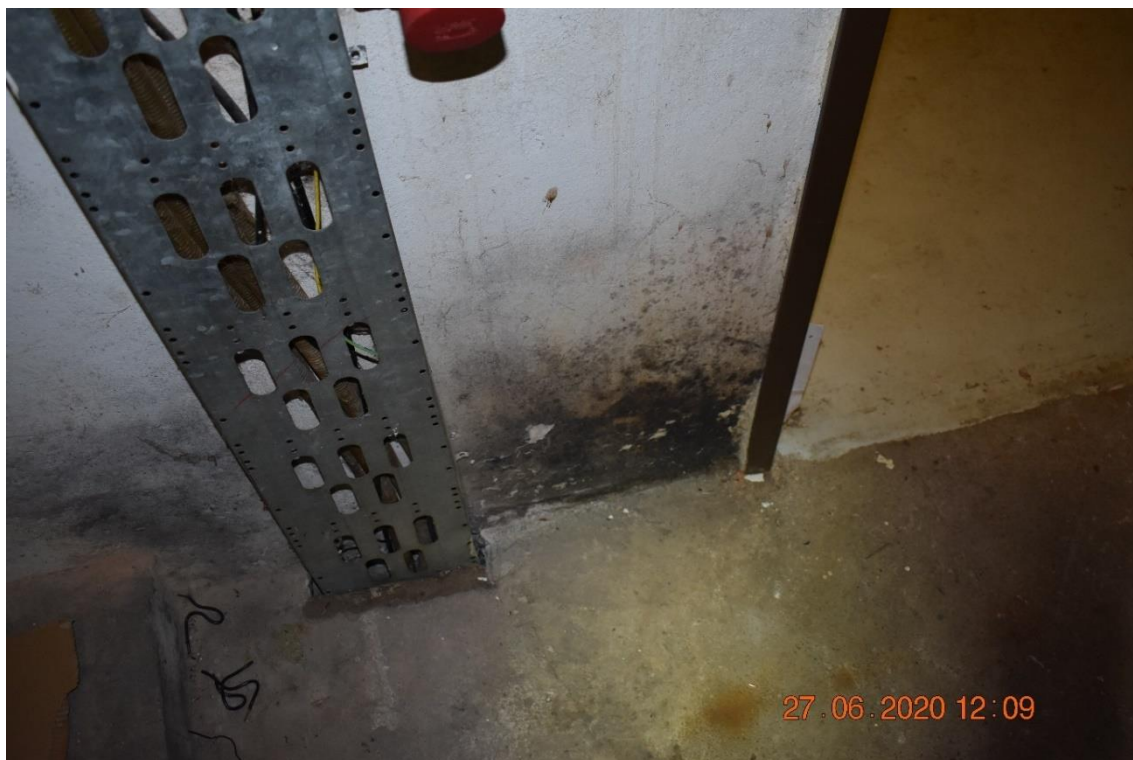
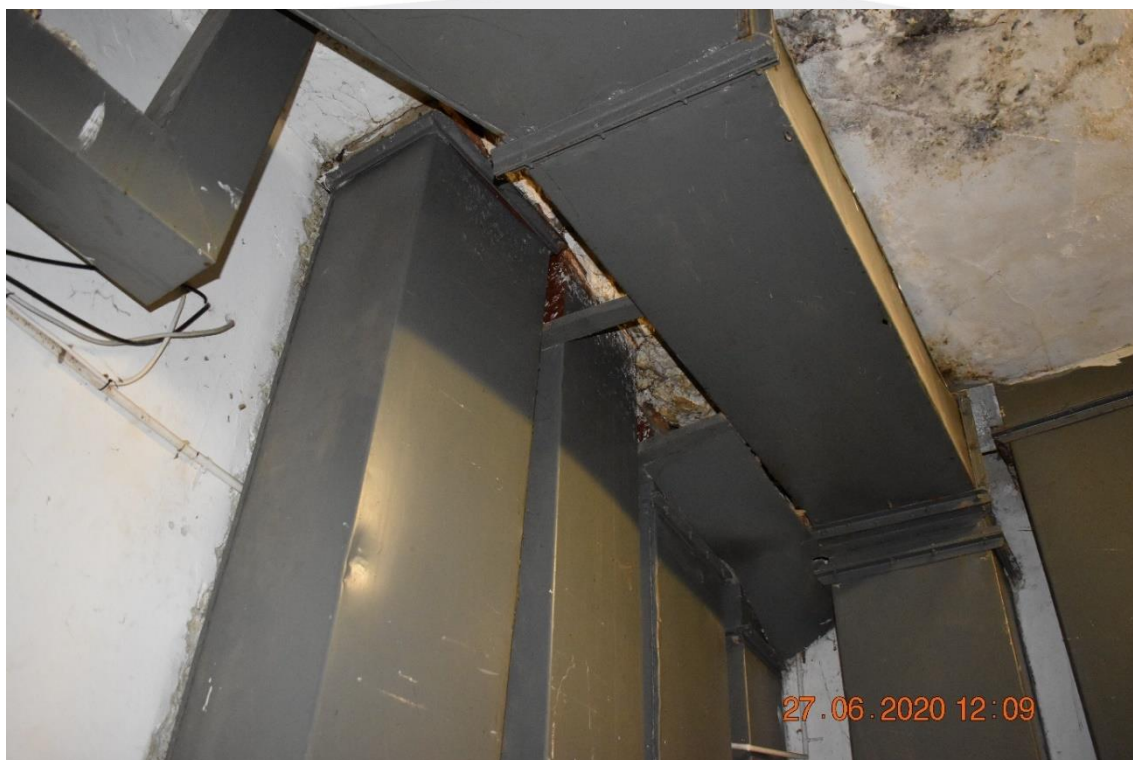
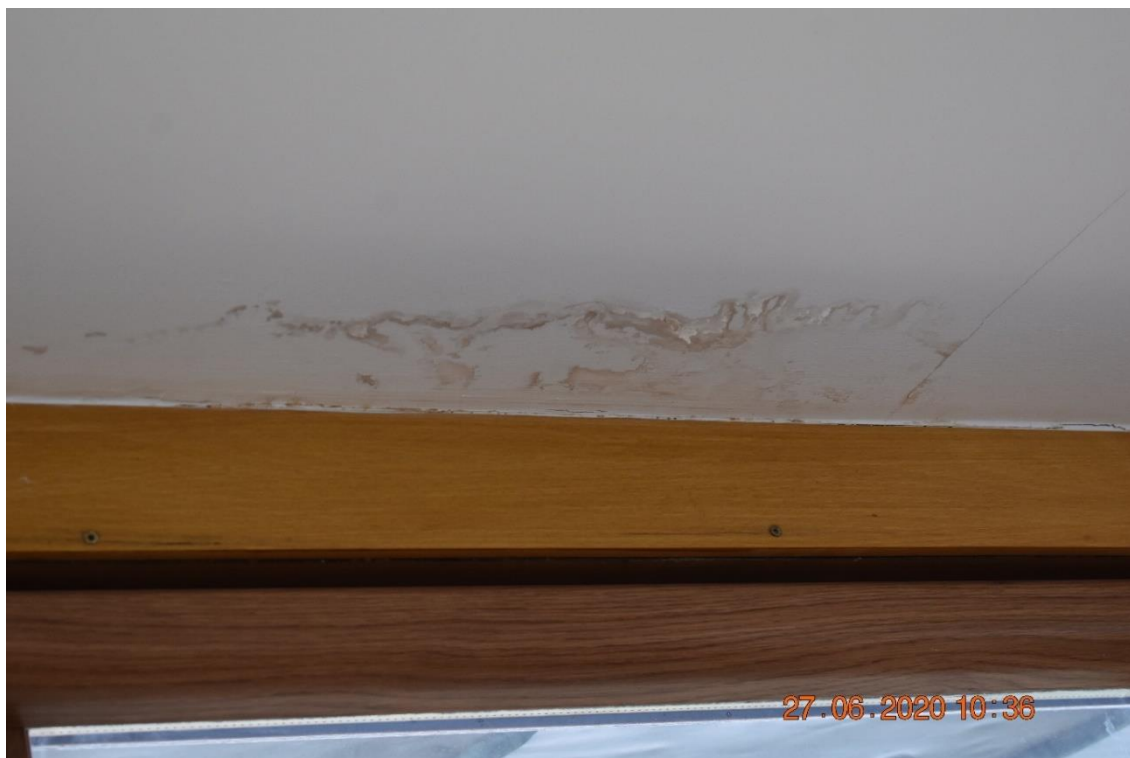
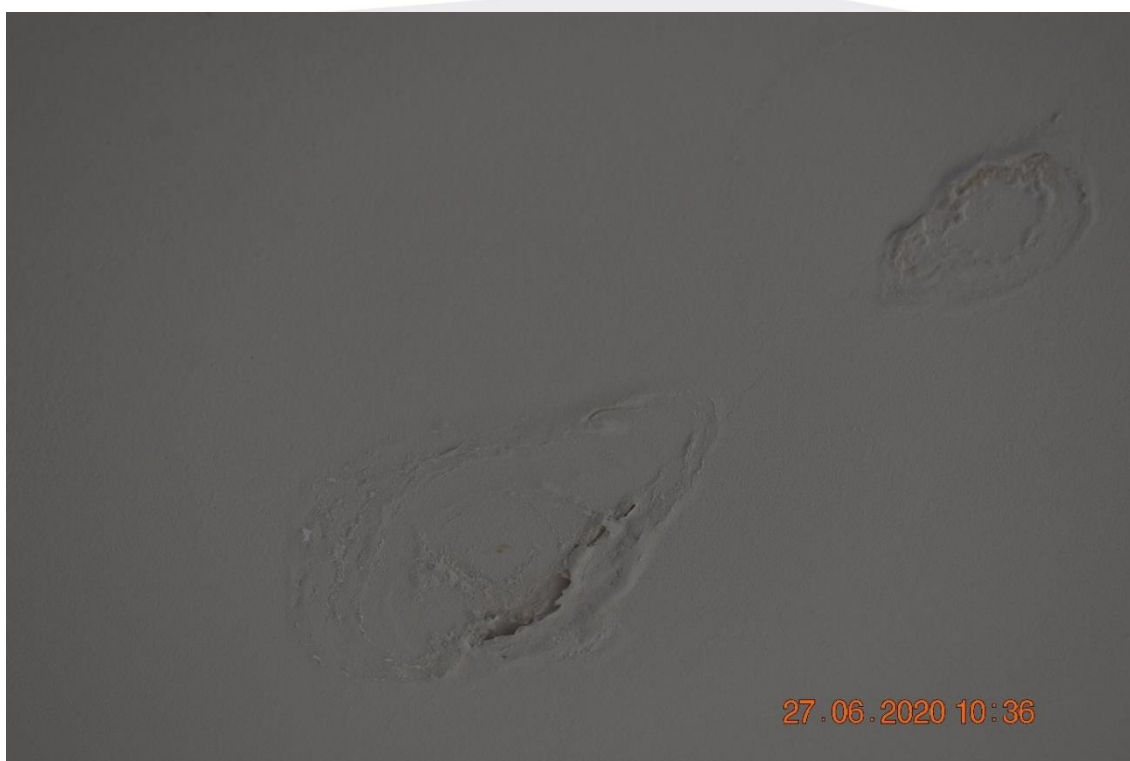
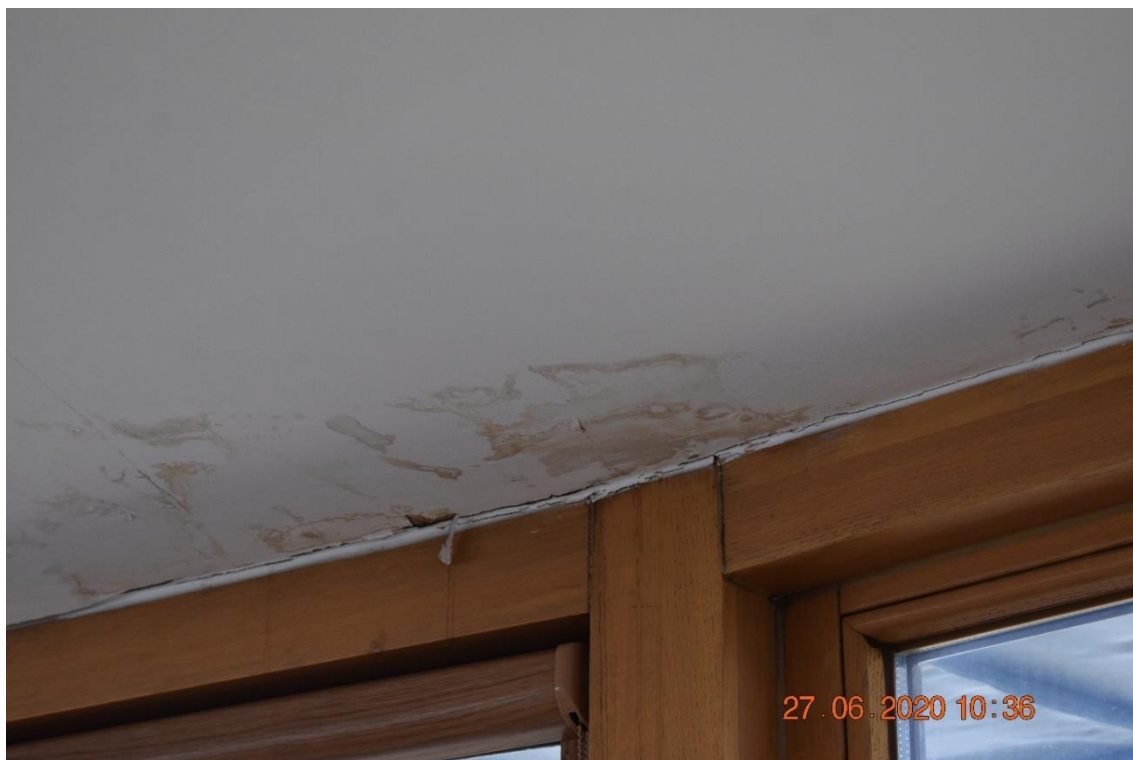
Stan ogólny dachu określa się jako zły. Stwierdzono liczne nieprawidłowości wykonania prac podczas naprawy dysku, oraz prac remontowych. Elementy również uległy zużyciu oraz uszkodzeniu pod wpływem trudnych warunków atmosferycznych oraz bieżącego użytkowania.

Liczne miejsca przenikania wody przez nawierzchnię powodują powstanie wykwitów na suficie oraz ścianach pomieszczenia kotłowni, w pomieszczeniu głównego obserwatorium widoczne są plamy na suficie i przy stolarce okiennej, gdzie woda miała swoje ujście. Na skutek przenikania wody powstają uszkodzenia warstw tynkarskich, powłok malarskich oraz stolarki drzwiowej.

Ze względu na zły stan pokrycia, przecieki przez dach powodujące zamakanie pomieszczeń należy niezwłocznie podjąć prace remontowe przedmiotowego dachu.

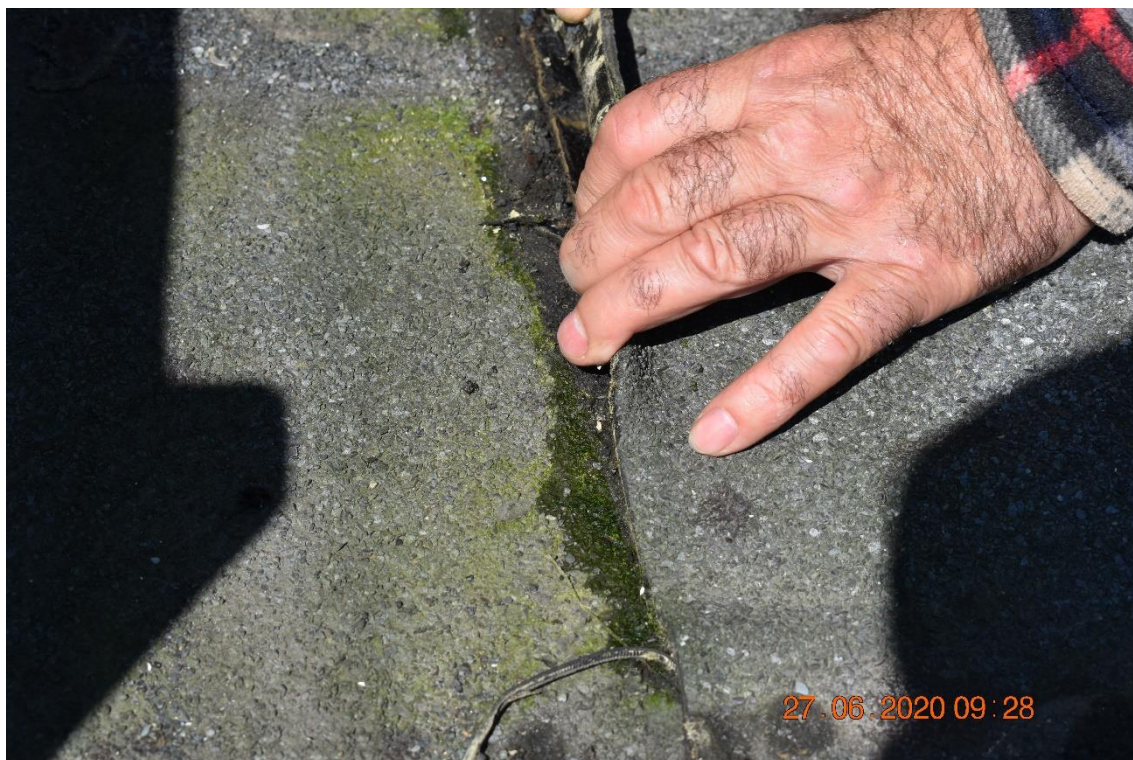
Zdjęcie 8

1. Niepozatapiana papa na zakładach

- Doklejenie łączeń papy masą bitumiczną, lepikiem na zimno bądź innym klejem o tych samych właściwościach.
- Wykonanie nowych narożników na podestach – wyklejenie większych powierzchni – papa powinna być ułożona tak, żeby wyklejenie na równej powierzchni było min. 10cm za zagięciem naroża.
- Uszczelnienie słupków balustradowych za pomocą kleju polimerowego/materiałem o tych samych właściwościach bądź wykonanie obróbek uszczelniających z papy.
- Uszczelnienie przejść instalacji – wprowadzenie rurki pvc z kolankiem skierowanym w kierunku nawierzchni odpornej na promienie UV, po przeprowadzeniu przez nie instalacji uszczelnienie pianką/masą uszczelniającą.
- Uszczelnienie pęknięć –dziury, pęknięcia, szczeliny:
  - oczyszczenie powierzchni tak, żeby była równa, bez zanieczyszczeń – wyklejenie nowej łąty z papy o podwyższonych właściwościach samoprzylepnej na zakład min. 10cm od uszkodzenia

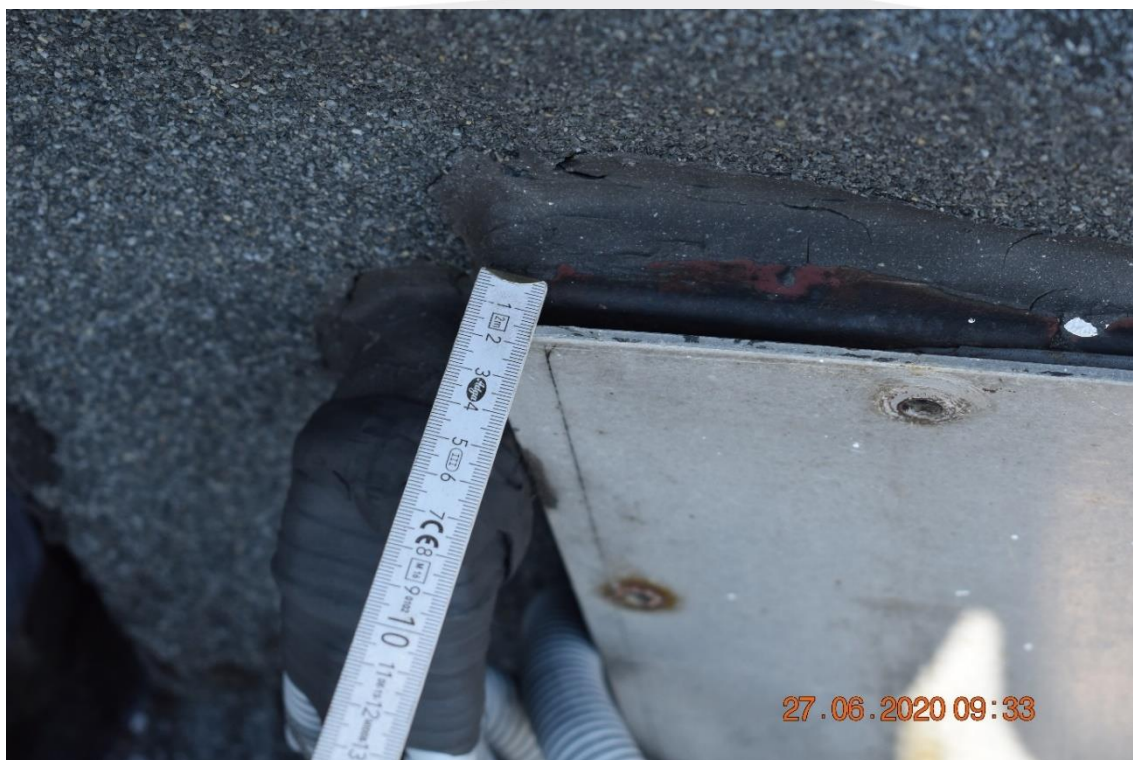
Zdjęcie 9

## 2. Niedokręcona blacha/maskownica przy maszcie odgromowym

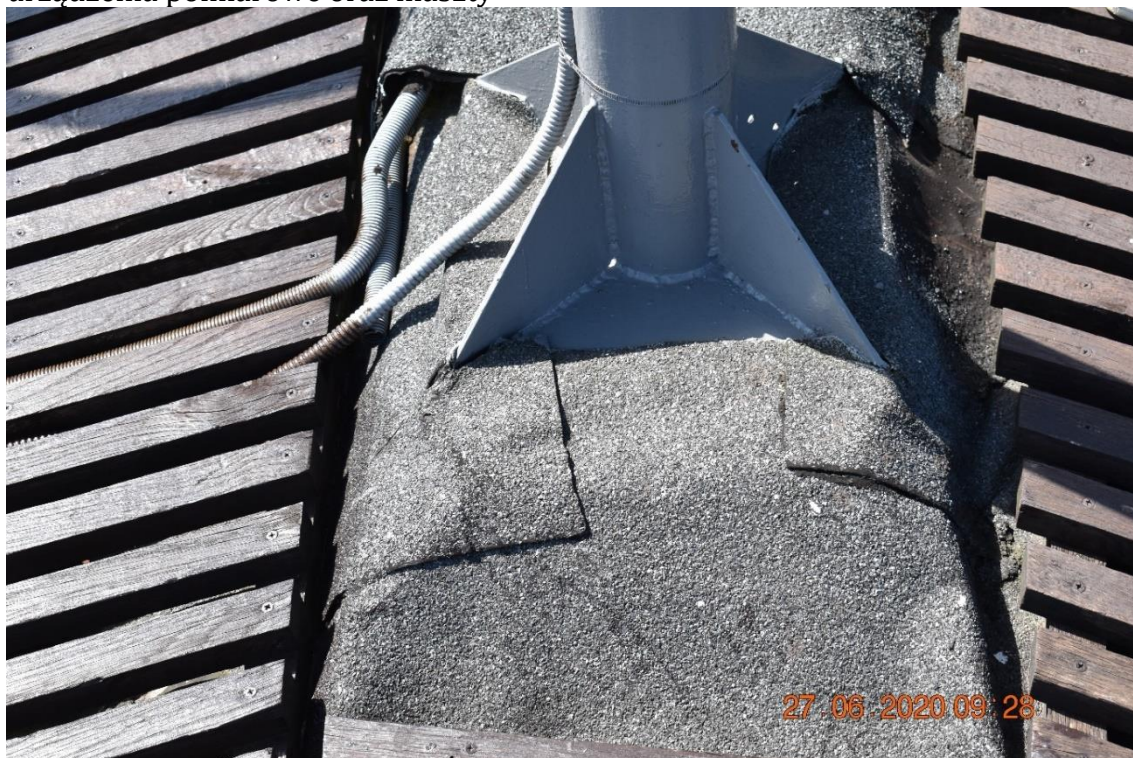
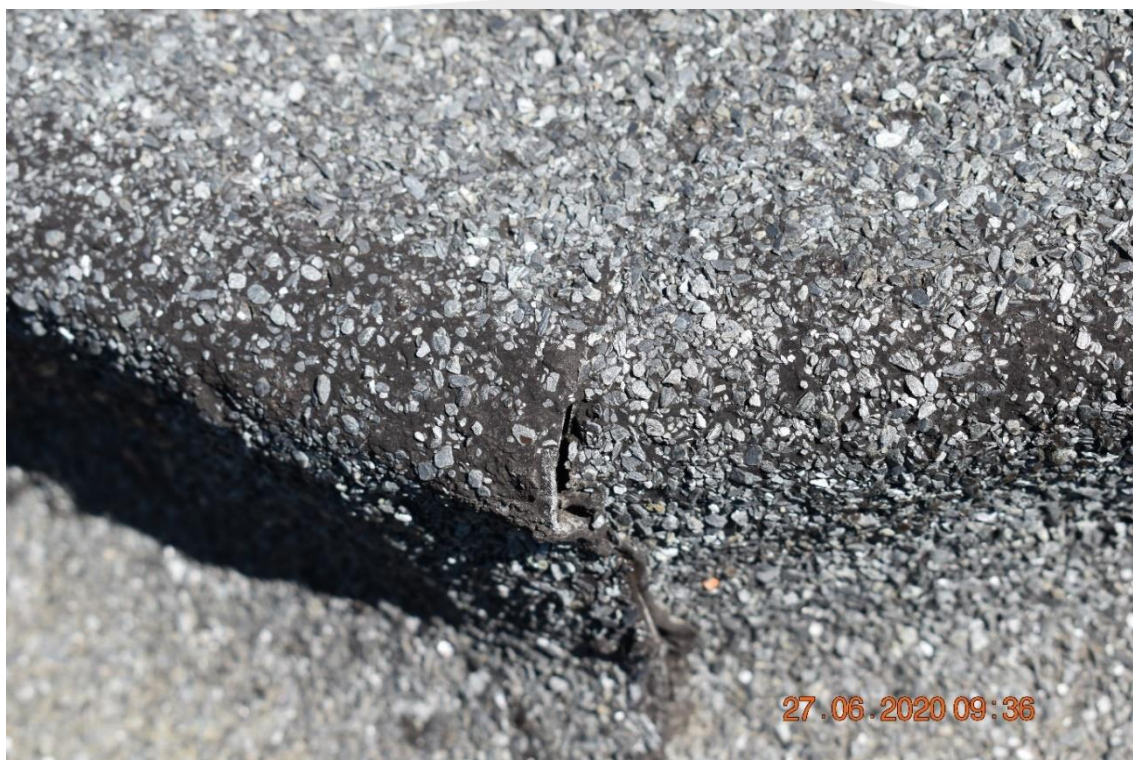
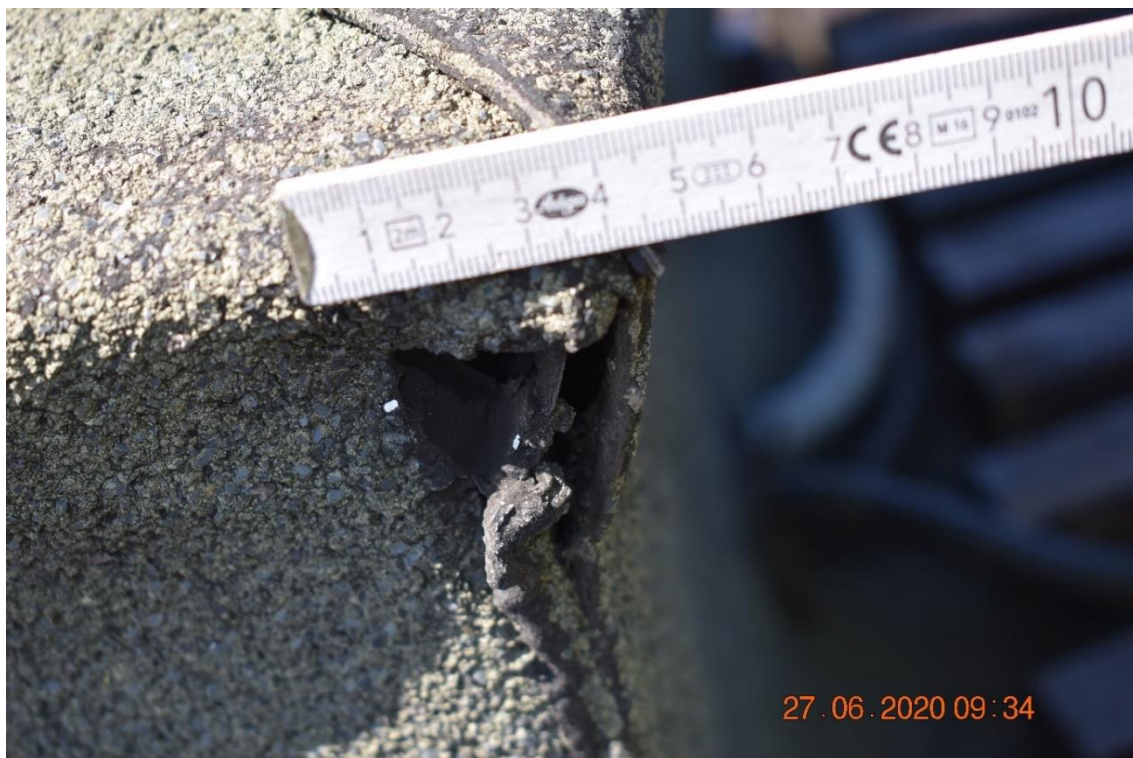
3. Uszkodzone i nieprawidłowo wykonane pokrycia narożników podstaw pod urządzenia pomiarowe oraz maszty

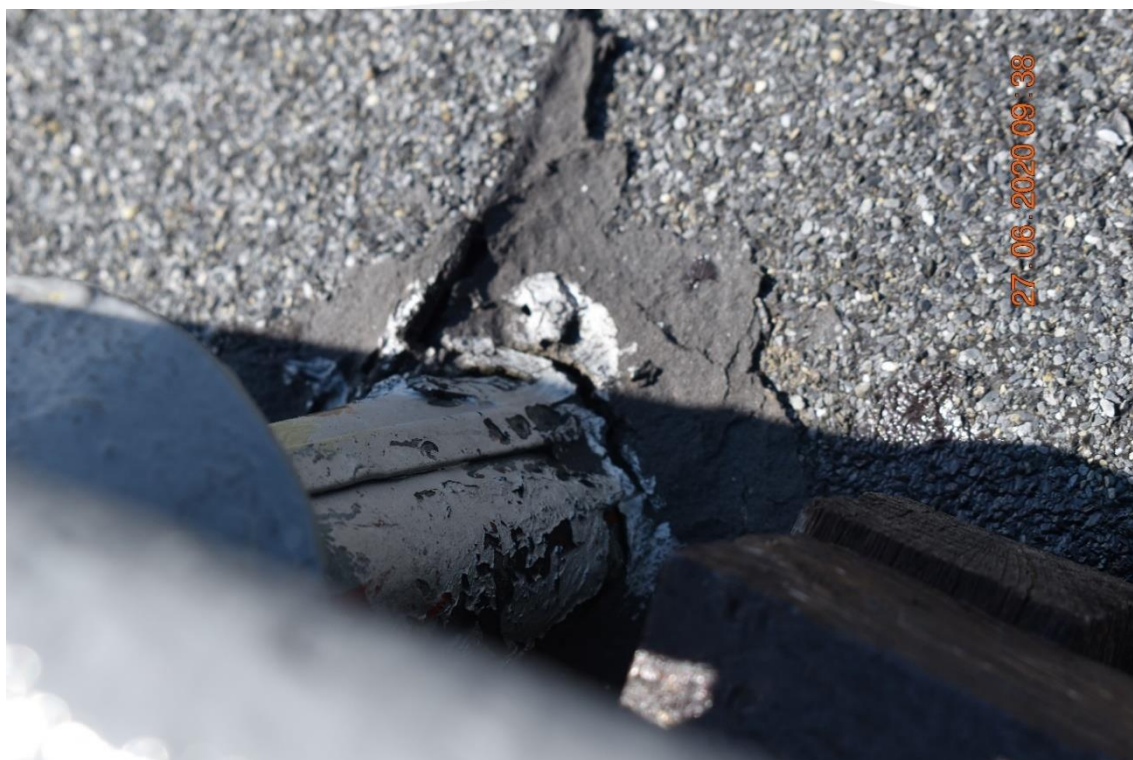
*Zdjęcie 13*

#### 4. Nieszczelna obróbka słupków balustrad

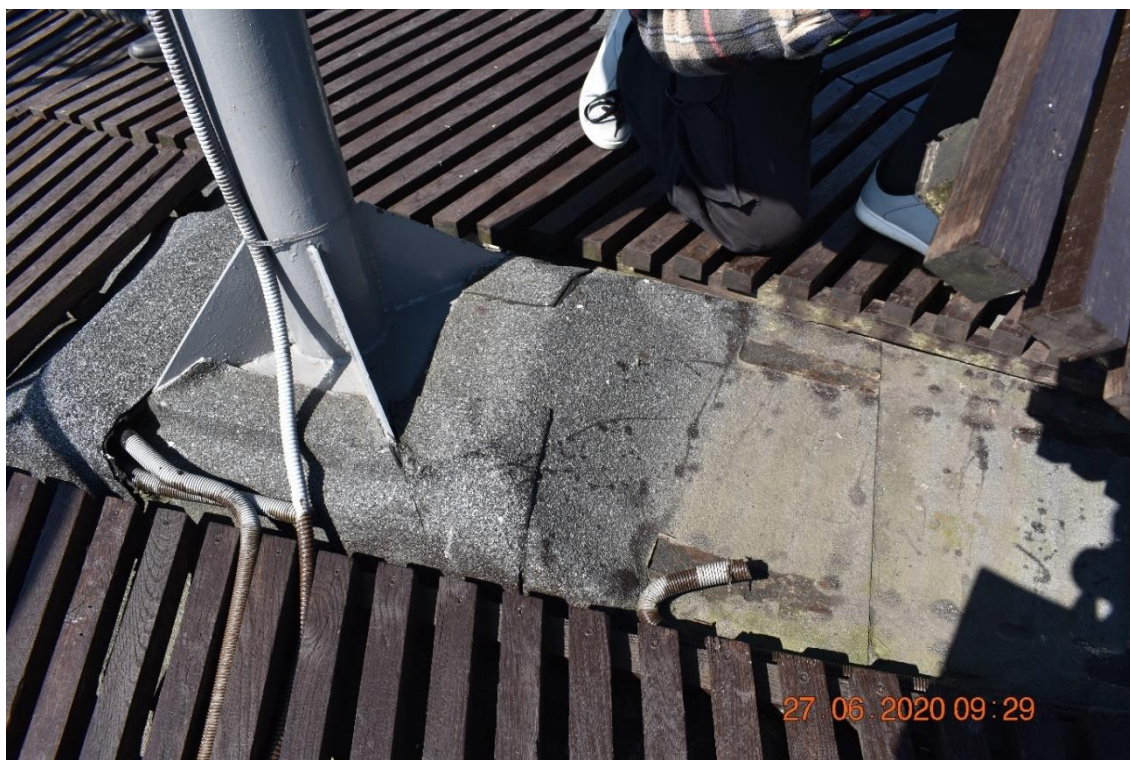
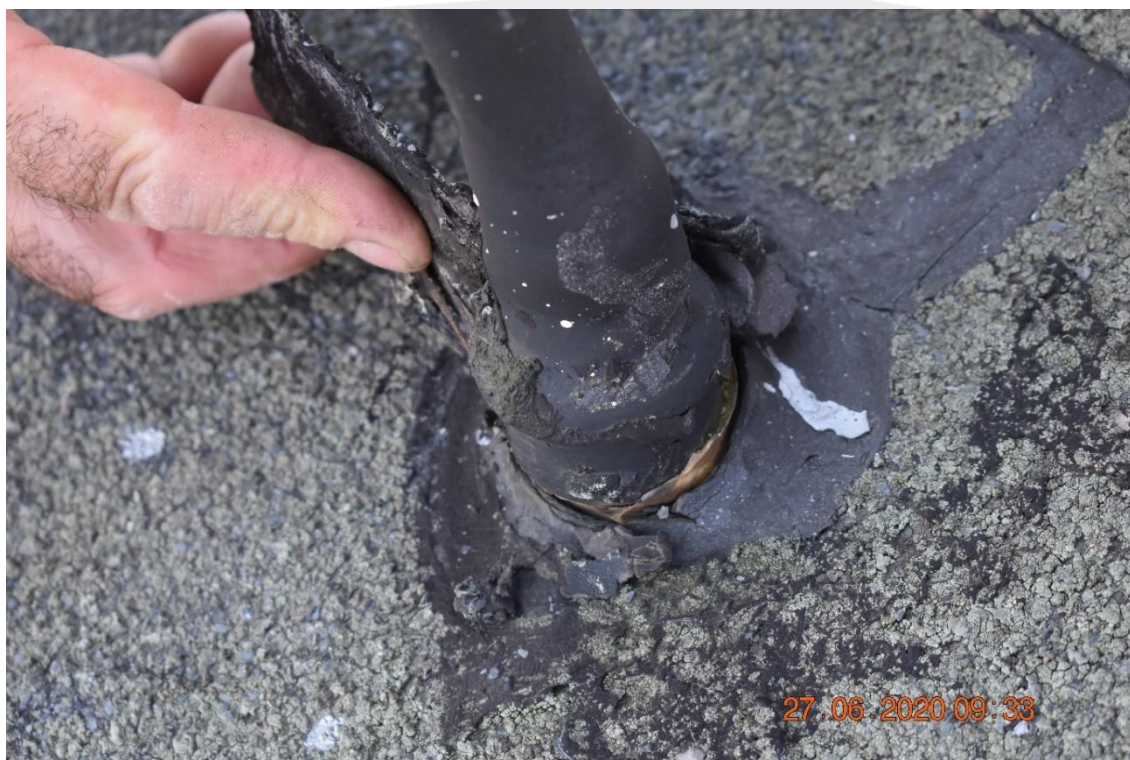
## 5. Nieszczelne/nieprawidłowe wykonane przejścia instalacji

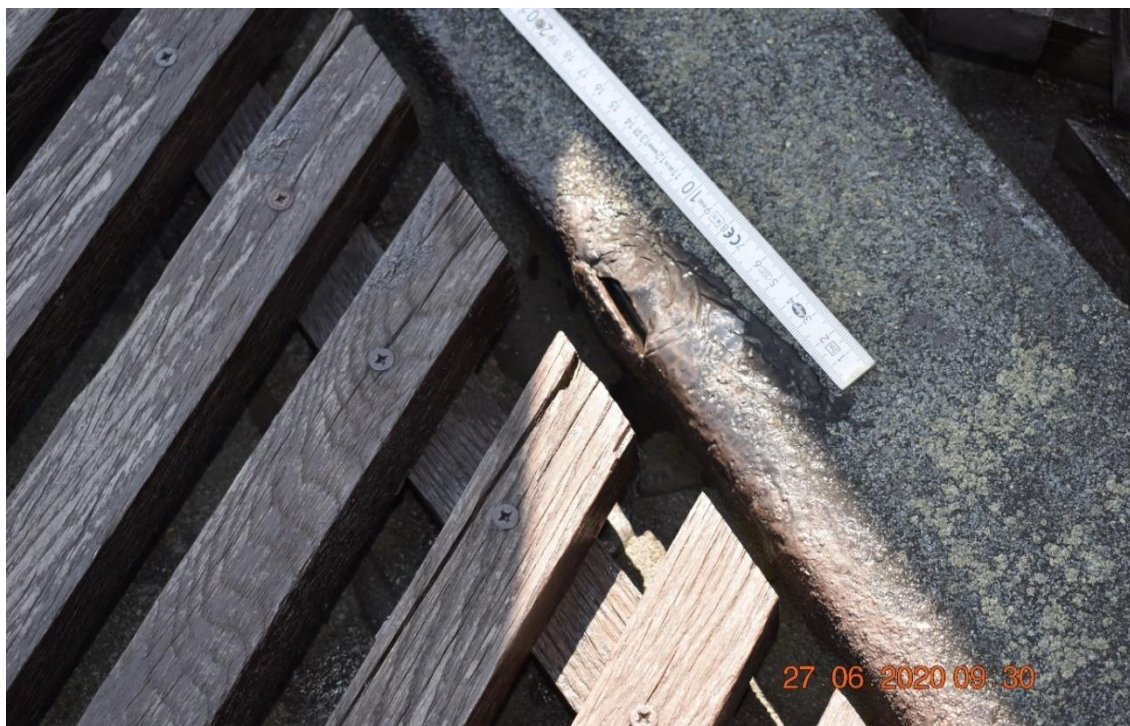
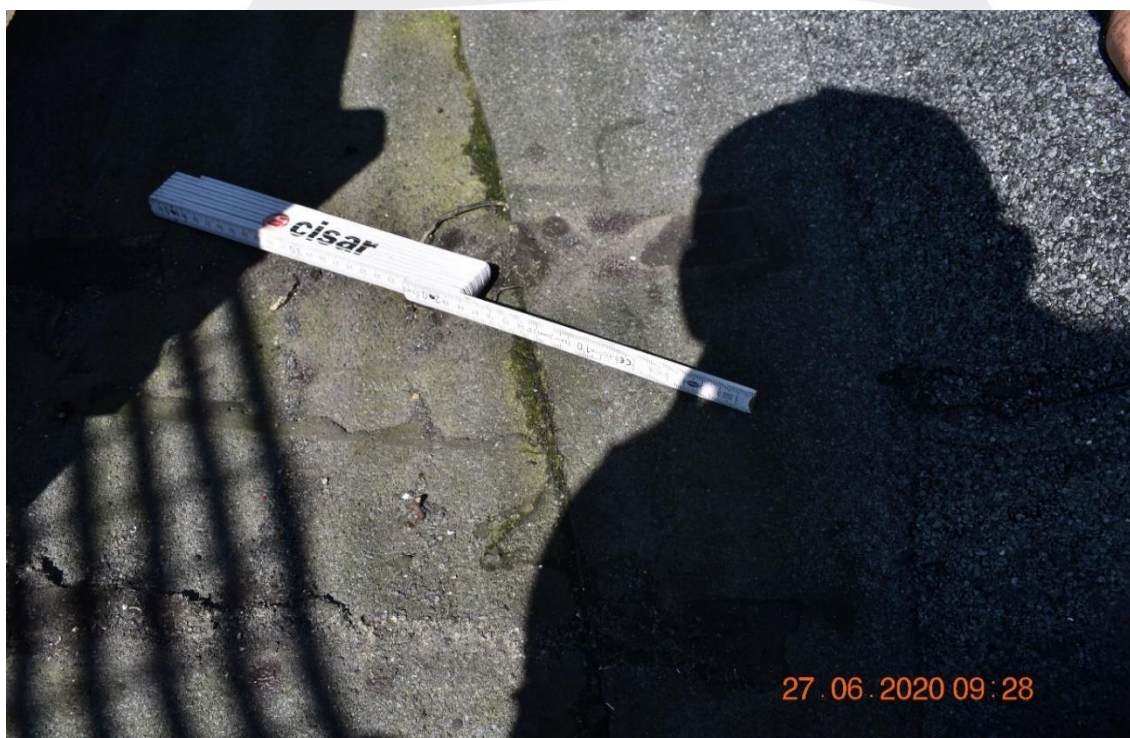
6. Liczne pęknięcia liniowe i uszkodzenia oraz widoczne pęcherze pod pomostem drewnianym

- Uszczelnienie pęknięć –dziury, pęknięcia, szczeliny:
  - oczyszczenie powierzchni tak, żeby była równa, bez zanieczyszczeń – wyklejenie nowej łąty z papy o podwyższonych właściwościach samoprzylepnej na zakład min. 10cm od uszkodzenia.

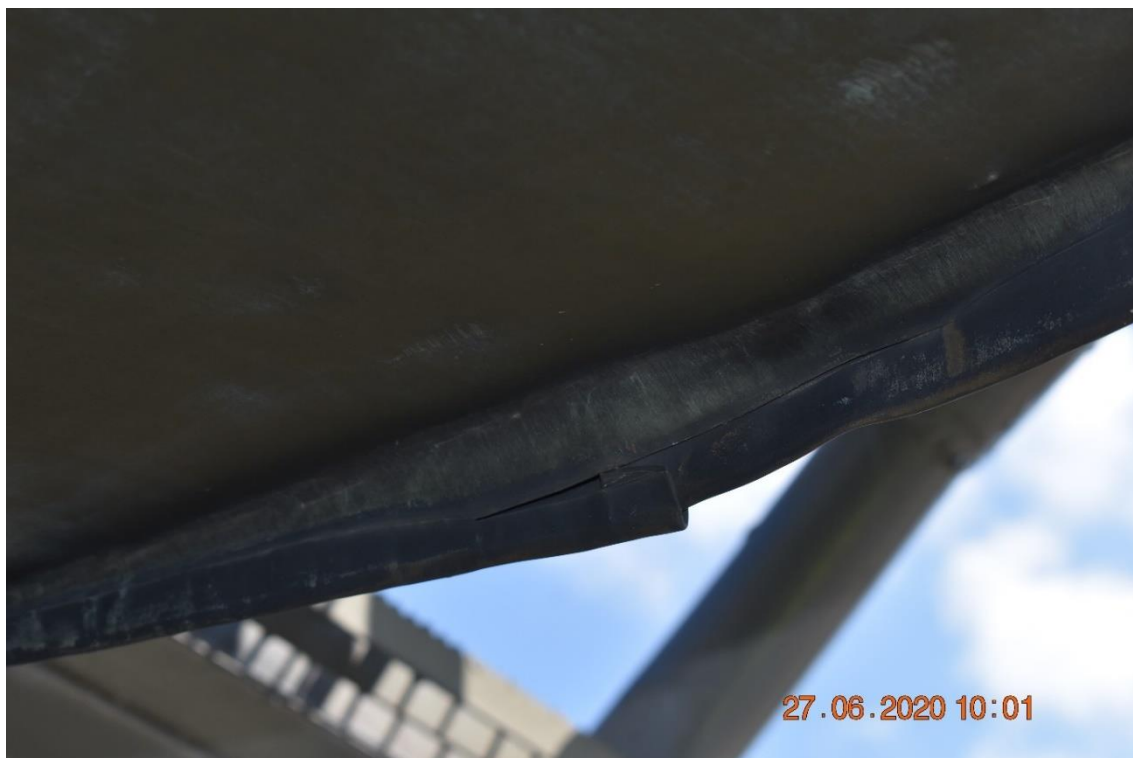
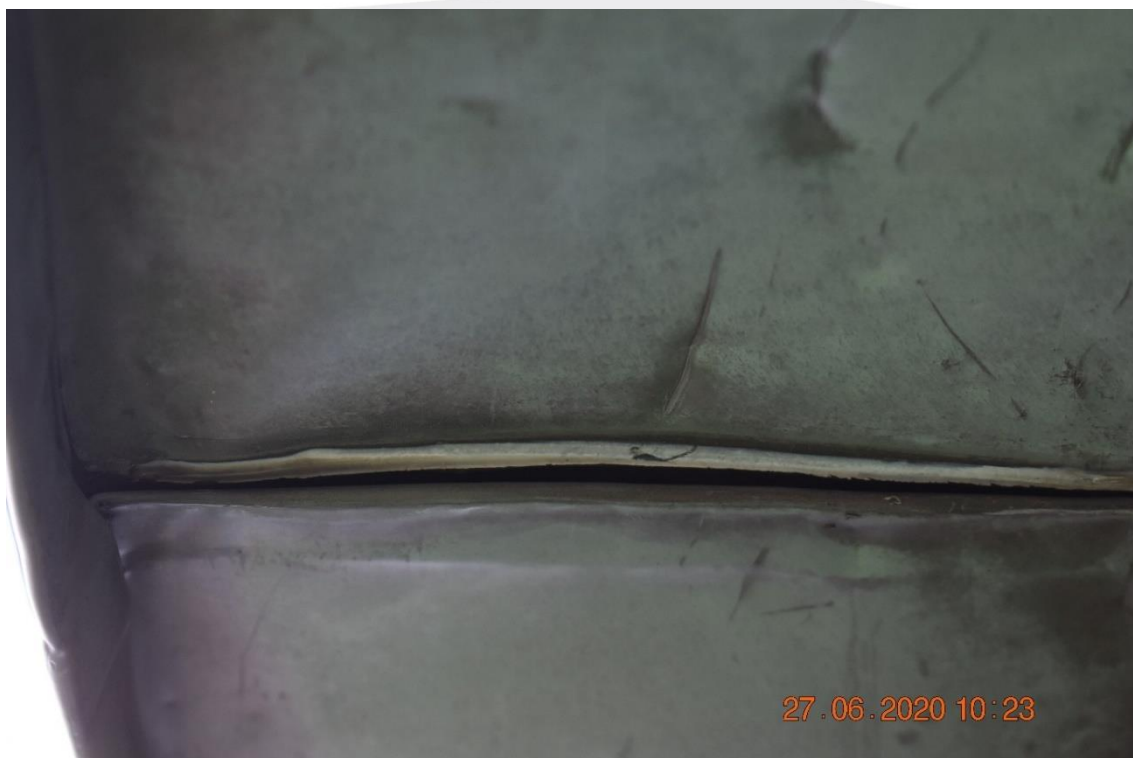
8. Uszkodzone, przeformowane i rozszczelnione kapinosy.

4. Wykonać przeformowanie kapinosów w miejscach gdzie nie spełniają swojej funkcji, tj. końce są wywinięte w przeciwnym kierunku, dolegają do pionowej powierzchni ringu, nie mają odpowiedniego zawinięcia - dogiąć tak, żeby była możliwość odprowadzenia wody z powierzchni – jedno dogięcie w dół na jeden arkusz miedziany.
5. W miejscach rozszczelnienia należy odwinąć rąbek blachy i ponownie zagiąć odtwarzając wykonane uprzednio zagięcie.
6. Poprawić/przeformować odkształcone uszkodzone rąbki (felce) na łączeniach blach. Na tarasie obserwacyjnym dolnym należy dodatkowo uszczelnić rąbki (felce) silikonem polimerowym (bądź materiałem o równorzędnych właściwościach).

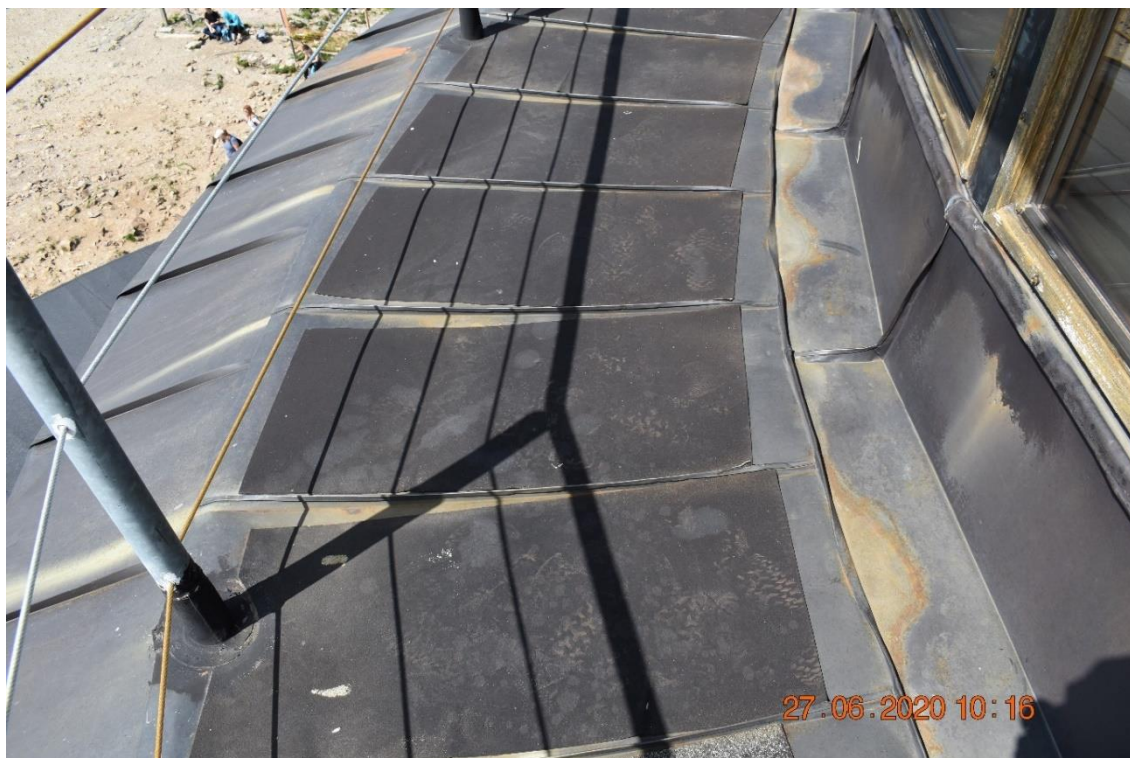
*Zdjęcie 21*

9. Dywany z papy na podeście – zdarta wierzchnia warstwa posypki – nie spełnia swojej funkcji antypoślizgowej – zdjęcie nr 21

1. Stare arkusze papy pozostają
2. Żeby uniknąć uszkodzenia nawierzchni z blachy miedzianej i bezpiecznie poruszać się na podeście, zalecane jest wykonanie podestu z desek drewnianych dębowych ażurowych jak na stropodachu dysku obserwacyjnego. Wykonując podest wystający ponad felce blach, likwidujemy ryzyko uszkodzenia rąbków blachy miedzianej, uszkodzeń samej blachy, oraz poślizgnięcia obsługi/użytkowników obiektu.
