**RAPORT Z PRZEGLĄDU POSZYCIA DACHOWEGO WYSOKOGÓRSKIEGO  
OBSERWATORIUM METEOROLOGICZNEGO NA ŚNIEŻCE**

**Wysokogórskie Obserwatorium Meteorologiczne na Śnieżce**

**INSTYTUT METEOROLOGII I GOSPODARKI WODNEJ  
Państwowy Instytut Badawczy  
01-673 Warszawa ul. Podleśna 61**

**mgr inż. Magdalena Korzec nr uprawnień LBS/0078/OWOK/13**

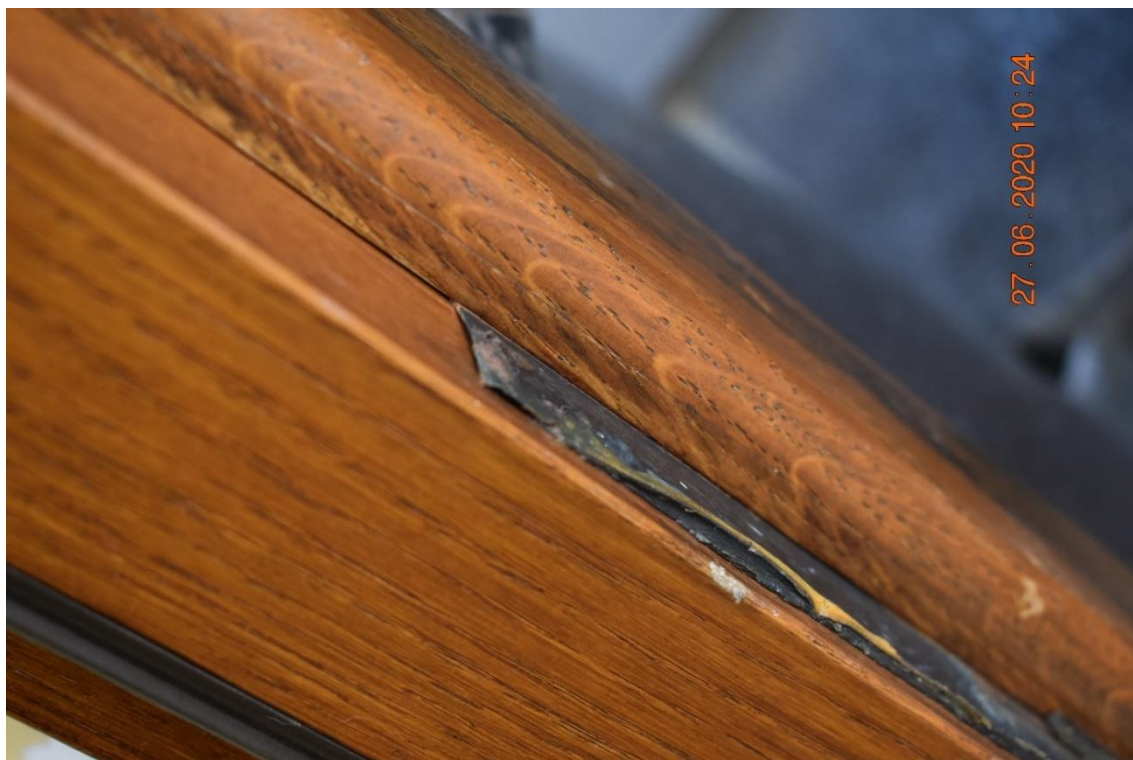
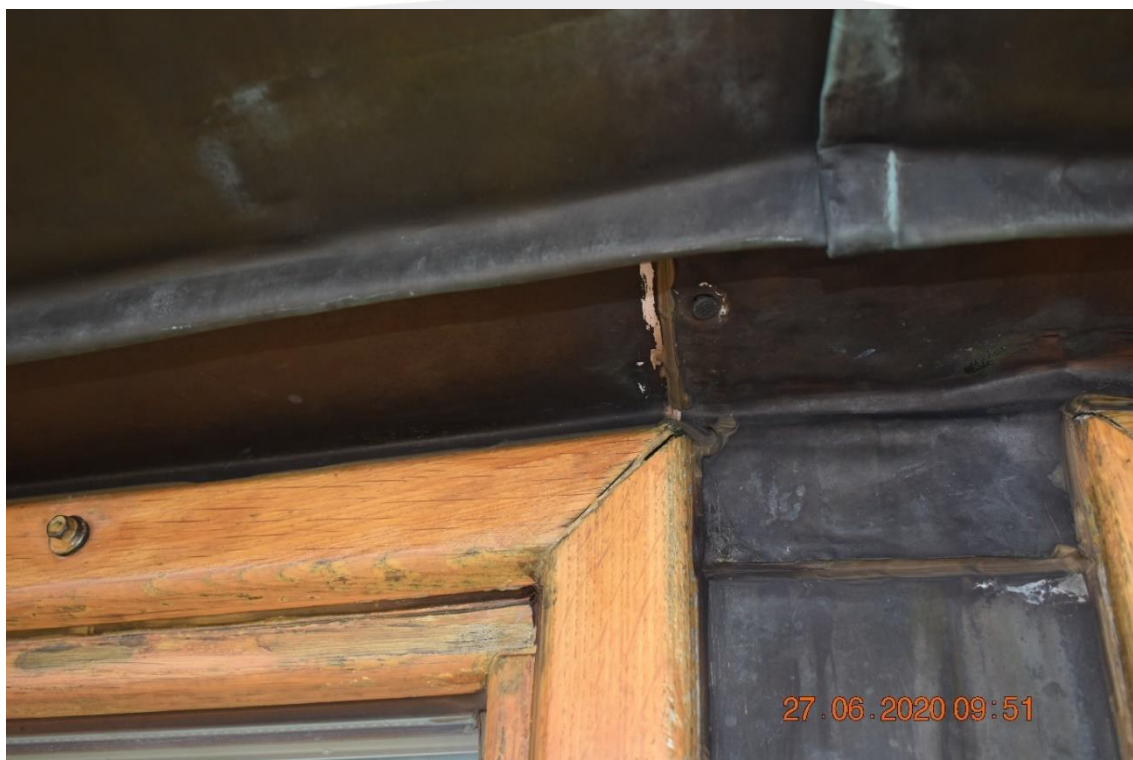
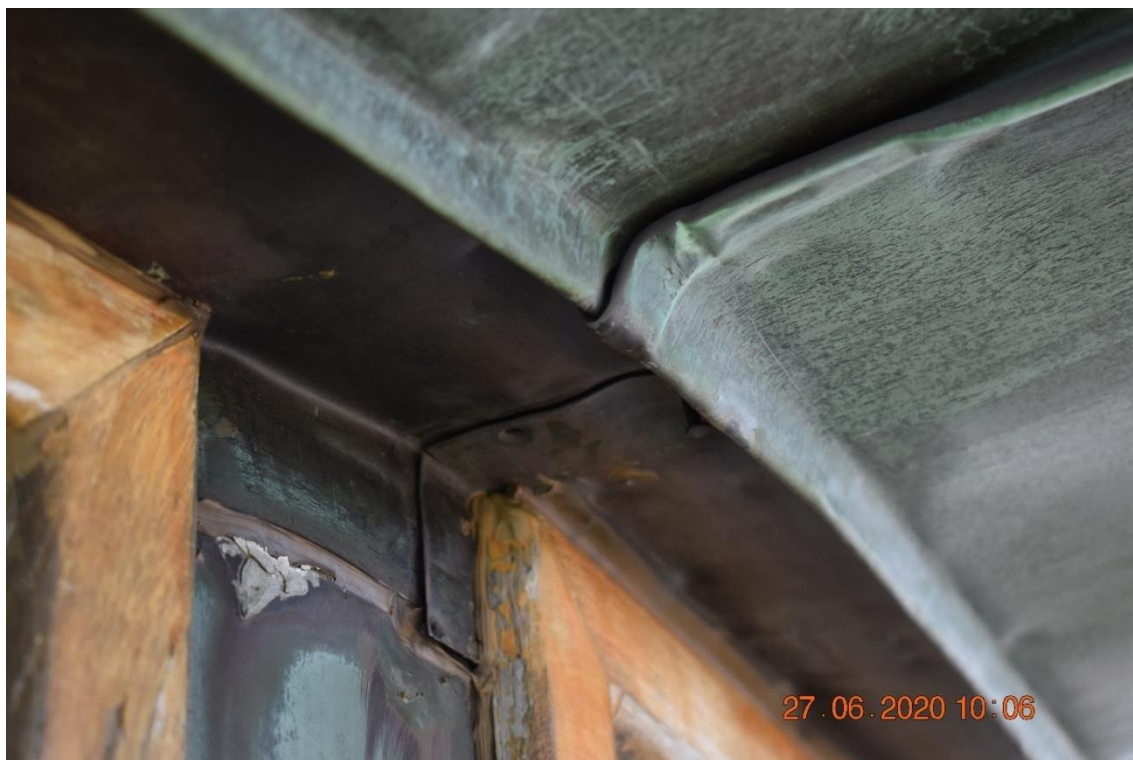
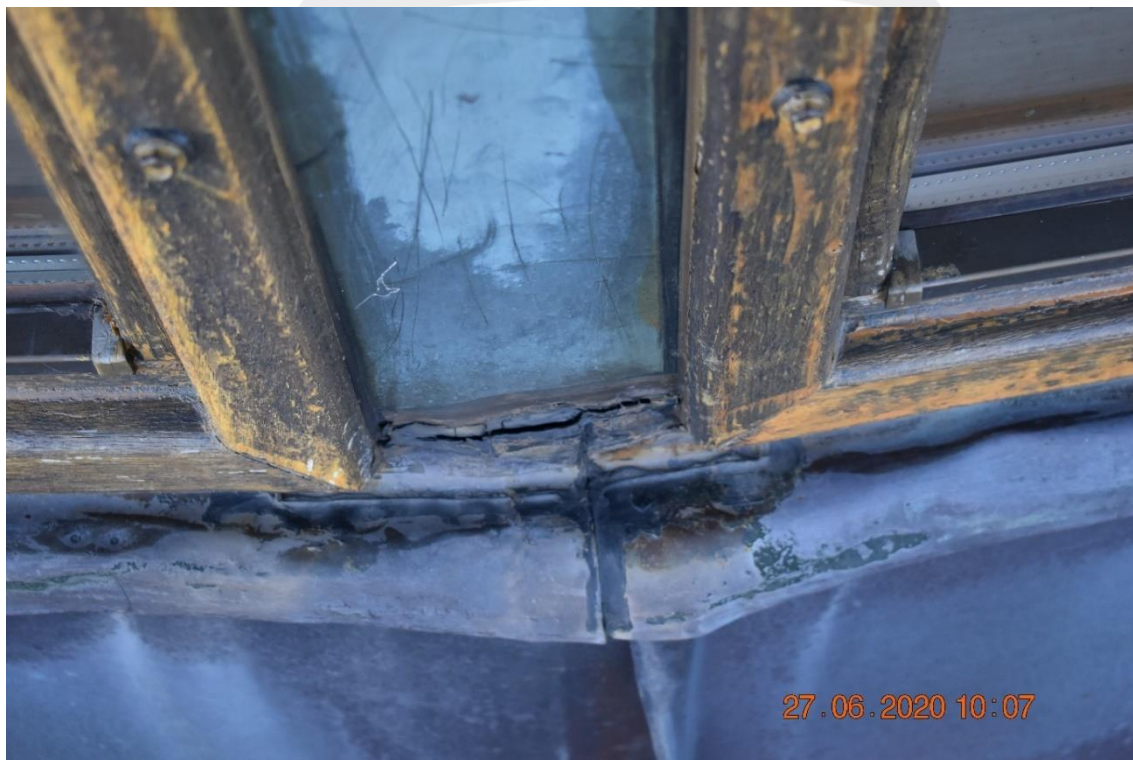
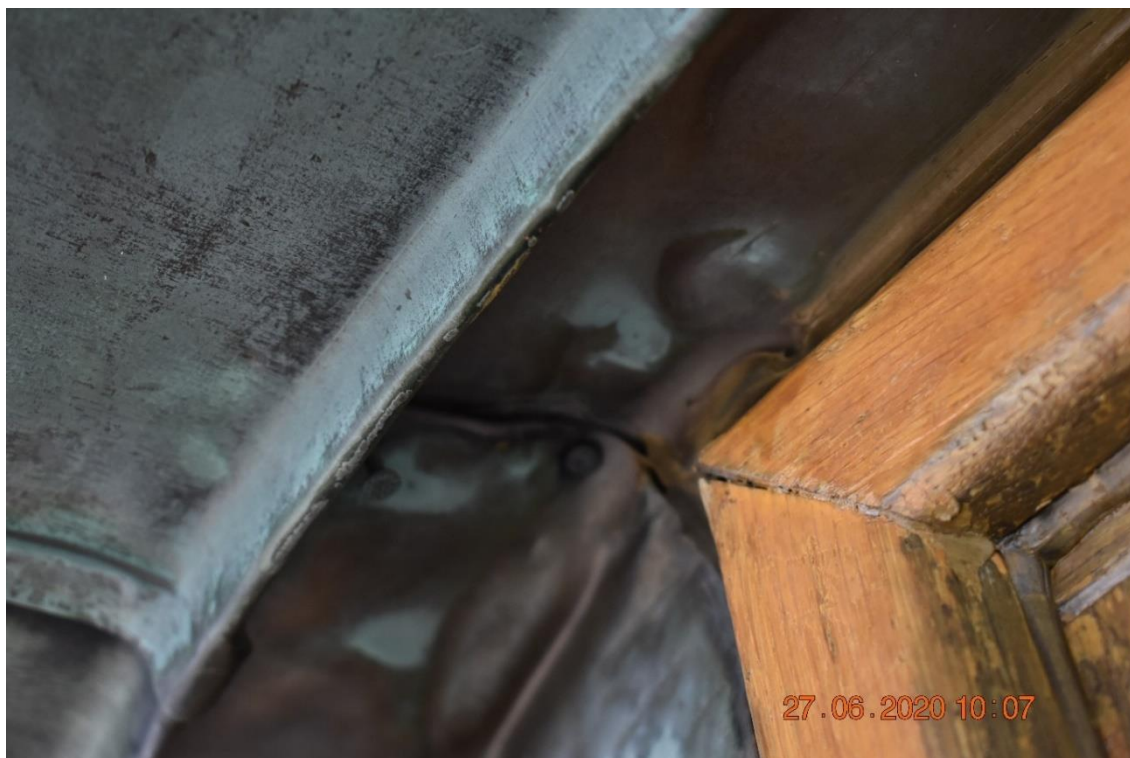
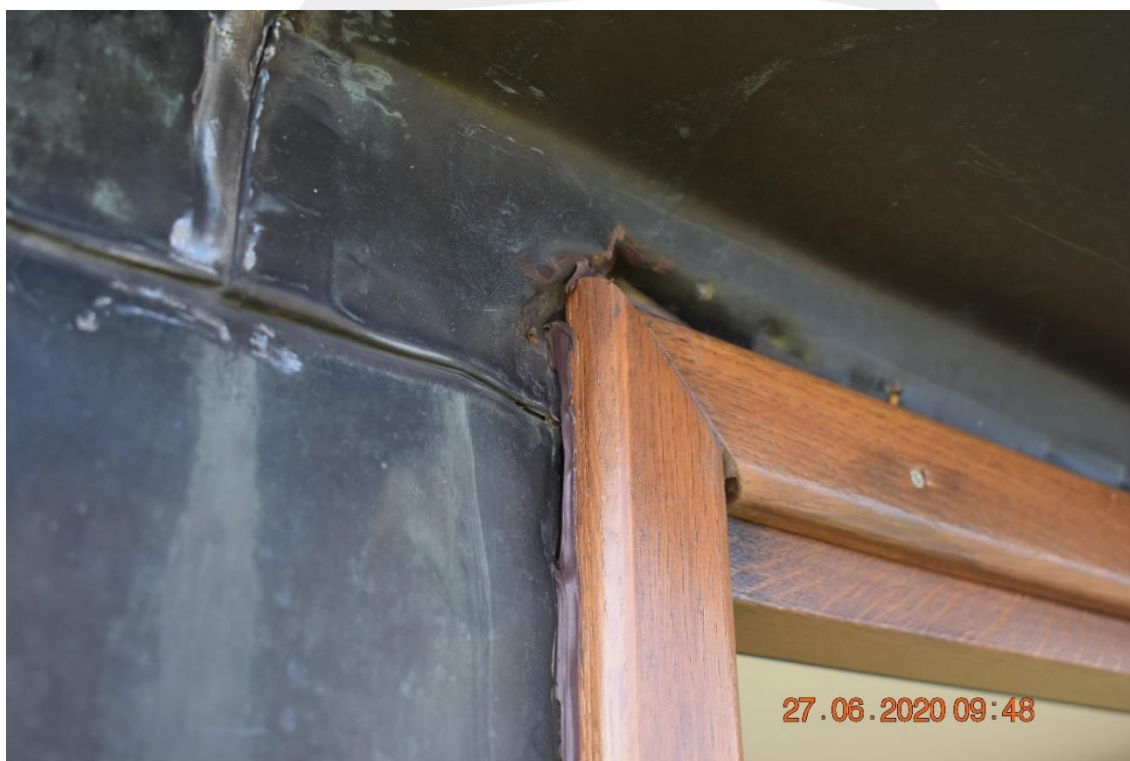
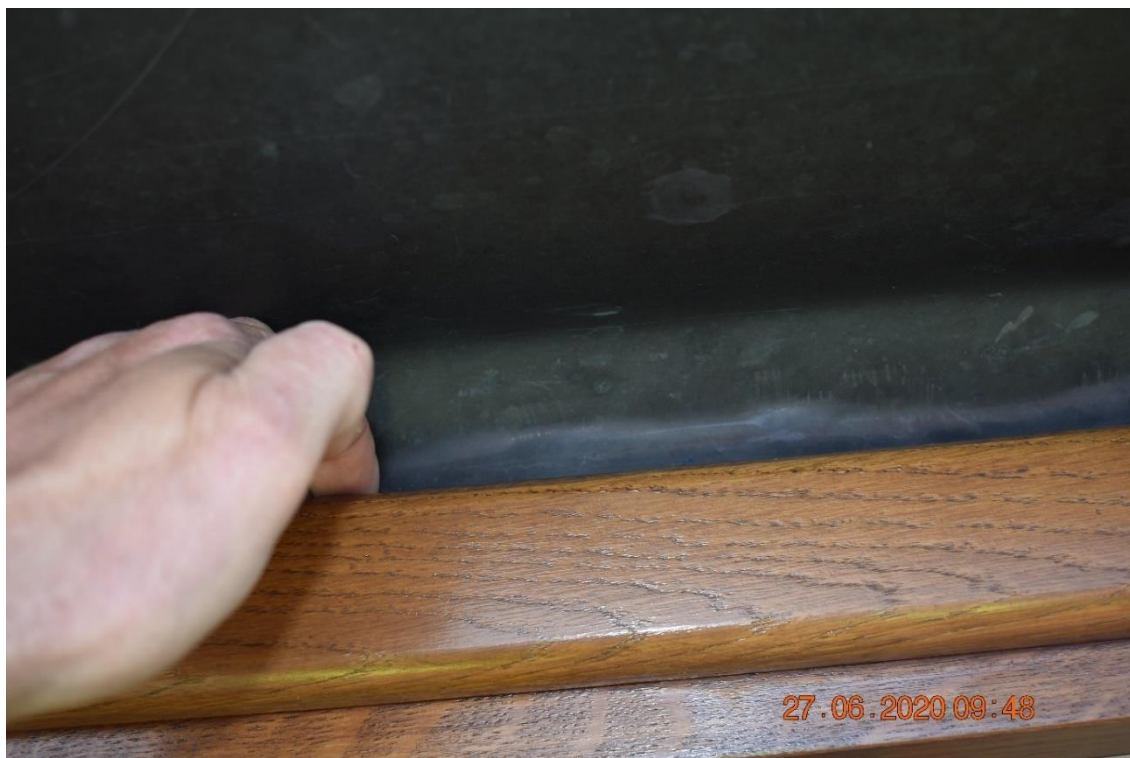
10. Uszkodzenia obróbek okiennych i drzwiowych, ostre krawędzie blachy przy drzwiach, obróbki przybite gwoździami, brak uszczelnienia drzwi i nieprawidłowe wykonane obróbki niekompletna i uszkodzone silikonowanie wokół stolarki.

1. Uszkodzone obróbki należy wymienić
2. Odgięte obróbki należy dogiąć i przybić za pomocą gwoździa miedzianego następnie uszczelnić, bądź dokręcić za pomocą wkrętów z uszczelką ze stali nierdzewnej.
3. Wykonać uszczelnienie obróbek klejem (sylikonem) polimerowym / bądź materiałem o takich samych właściwościach.
4. Stare uszczelnienia silikonowe ze stolarki należy usunąć i wykonać nowe uszczelnienie – po stronie zewnętrznej klejem (sylikonem) polimerowym / bądź materiałem o takich samych właściwościach.  
O wewnątrz – sylikonem
5. Drzwi wyjściowe na taras widokowy – należy odkręcić listwę ościeżnicową zewnętrzną i poprawić obróbki blacharskie następnie uszczelnić klejem (sylikonem) polimerowym / bądź materiałem o takich samych właściwościach, przykręcić ponownie listwę.

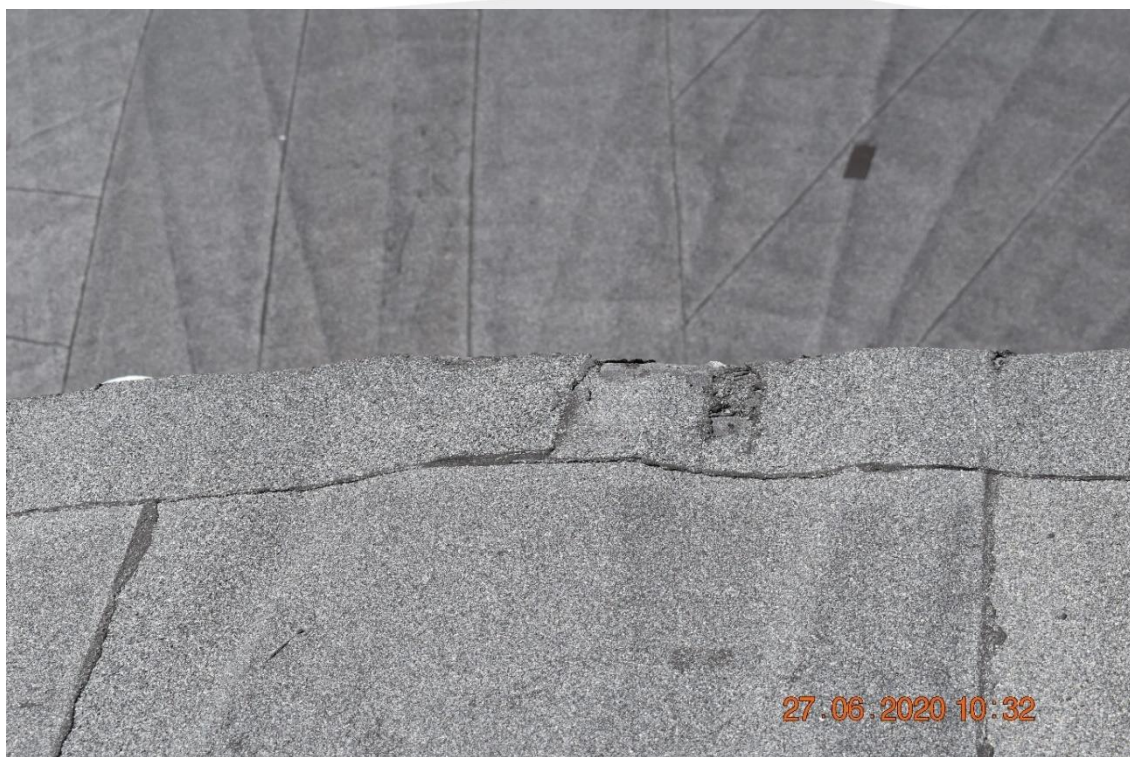
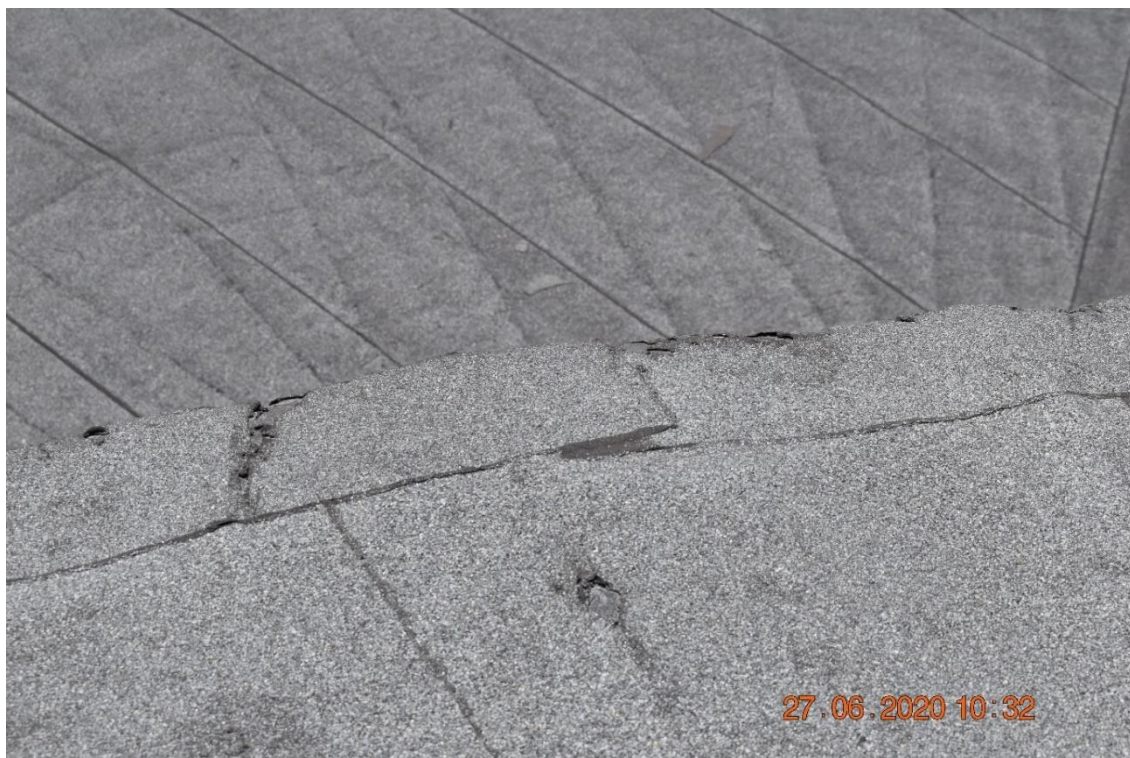
### 11. Uszkodzenia nawierzchni na krawędziach dysku - pęknięcia i dziury

- Uszczelnienie pęknięć –dziury, pęknięcia, szczeliny:
  - oczyszczenie powierzchni tak, żeby była równa, bez zanieczyszczeń – wyklejenie nowej łąty z papy o podwyższonych właściwościach samoprzylepnej na zakład min. 10cm od uszkodzenia.

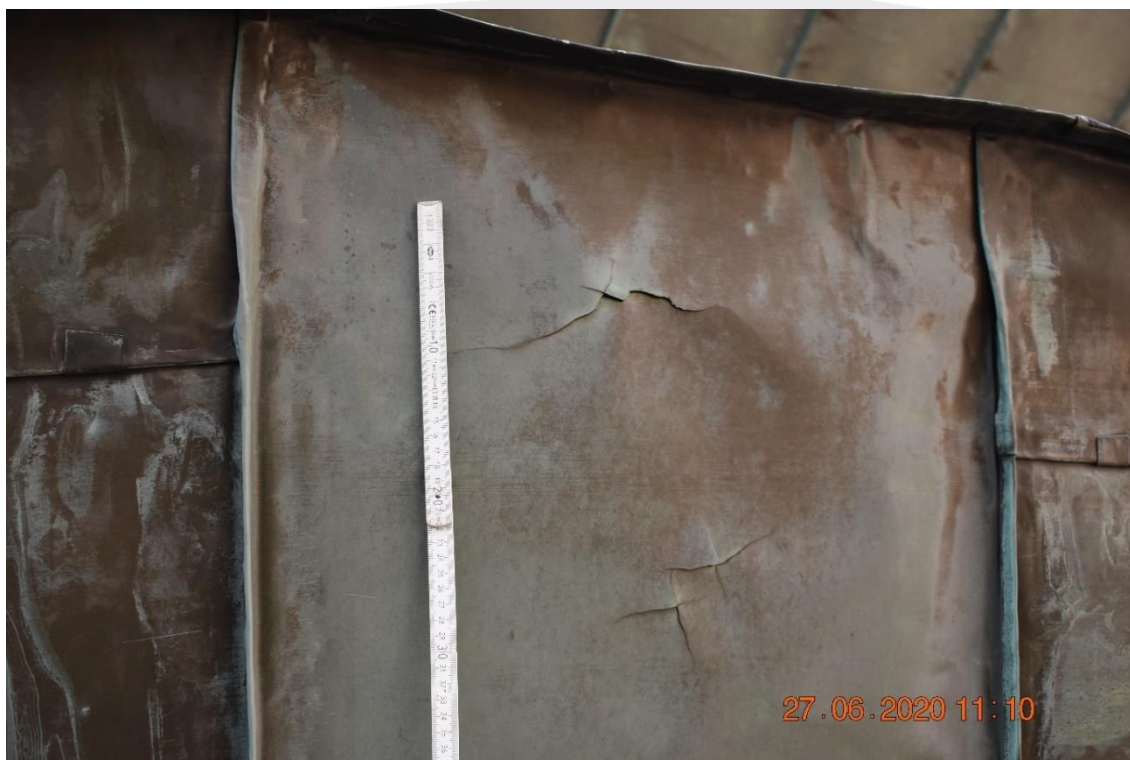
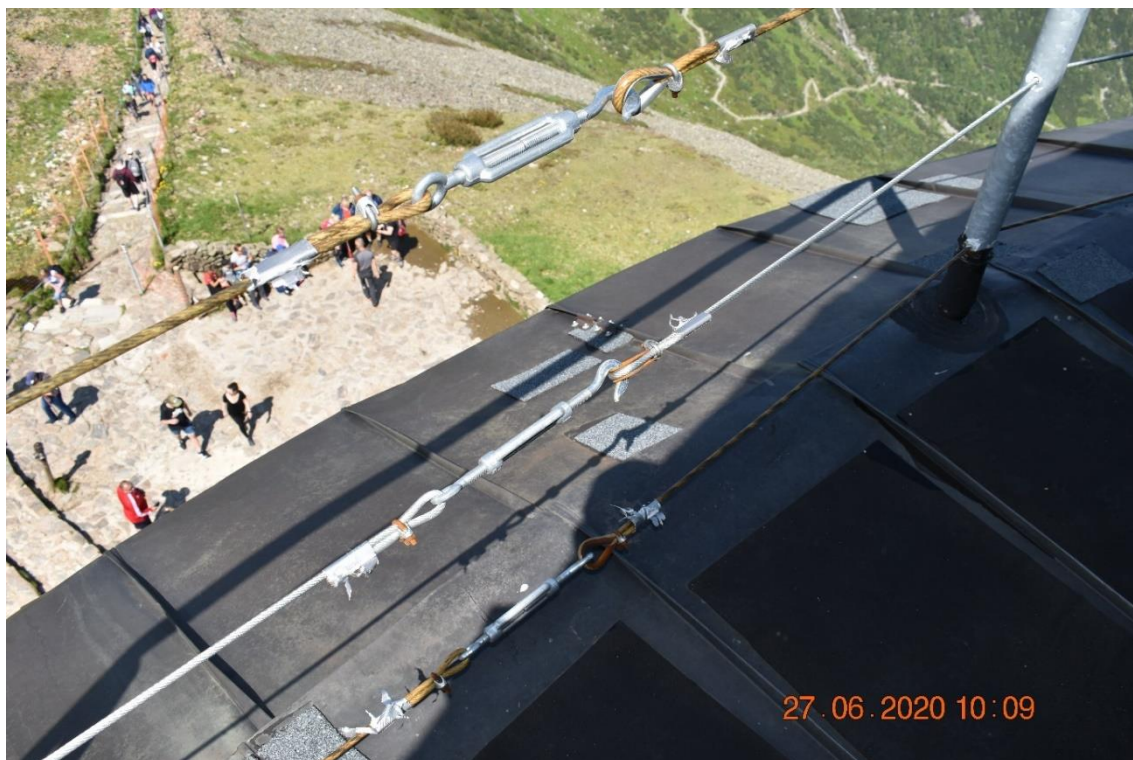
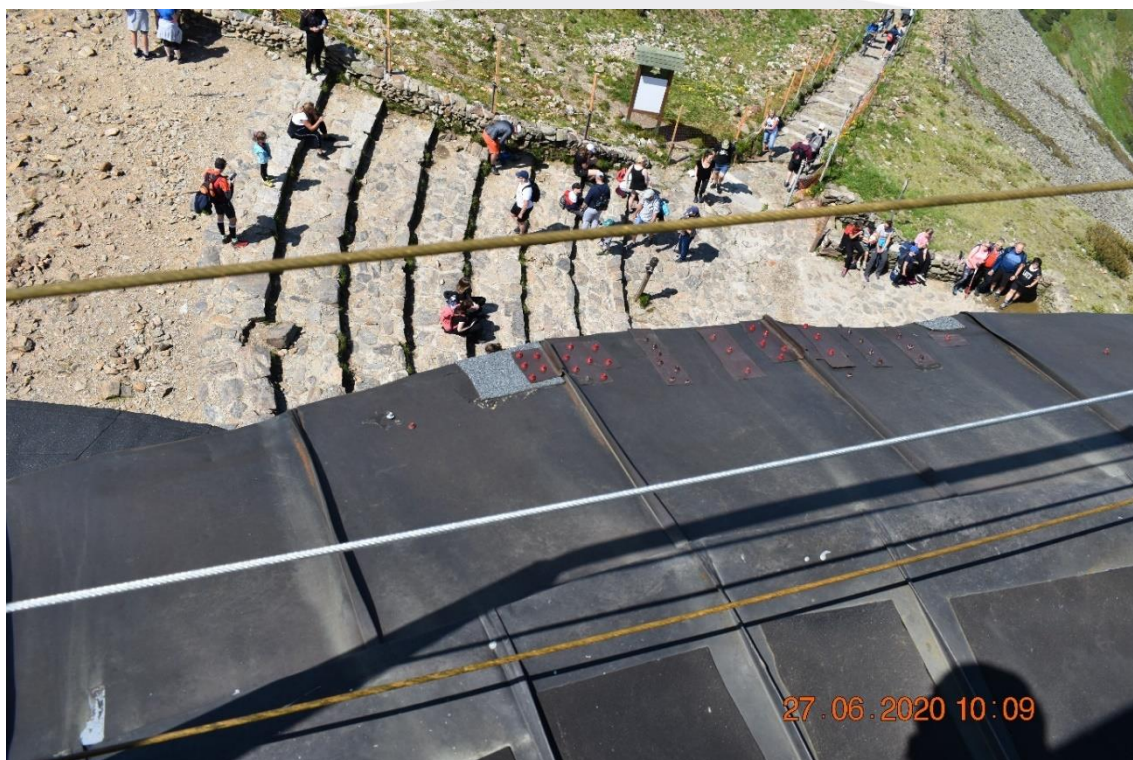
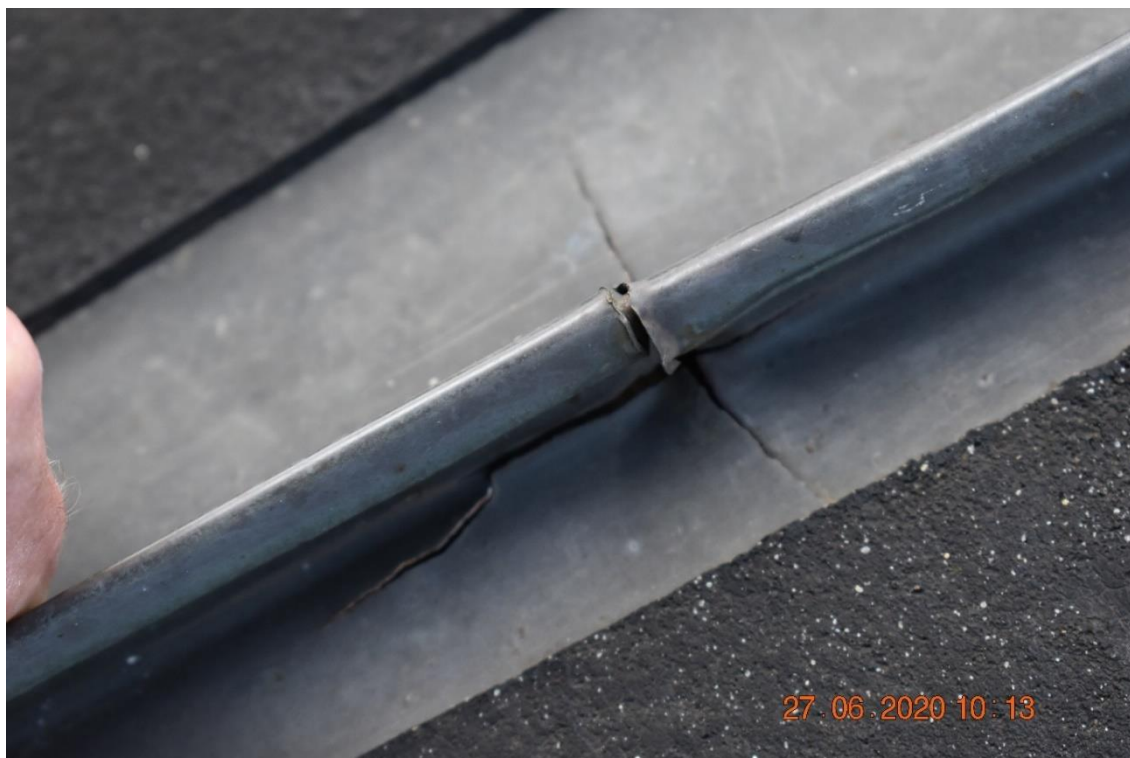
## 12. Uszkodzone arkusze blachy miedzianej

1. Małe uszkodzenia – szczelina do 3mm długość do 15cm

- Oczyszczyć nawierzchnię, odtłuścić zaimpregnować
- Uszczelnić szczelinę klejem polimerowym / bądź materiałem o takich samych właściwościach,
- Wykonać łątę z blachy miedzianej o gr. 0,6mm przybitej gwoździami miedzianymi bądź wkrętami z uszczelką ze stali nierdzewnej na podkładzie butylowym.

## 2. Duże uszkodzenia – dziury, odrywające się arkusze

- Demontaż uszkodzonego arkusza
  - Wymiana arkusza na arkusz miedziany o gr. 0,6mm
- Pozycje z pkt. 2.2, nr 18. Nieszczelna czerpnia
    - Oczyszczyć, odtłuścić elementy stalowe i wykonać warstwę antykorozyjną farbą o dużej zawartości cynku.
    - Uszczelnić podstawę czepni za pomocą wyklejenia papą samoprzylepną,
    - Wykonać uszczelnienie pomiędzy wewnętrznymi obwodami rur zadaszaniem.

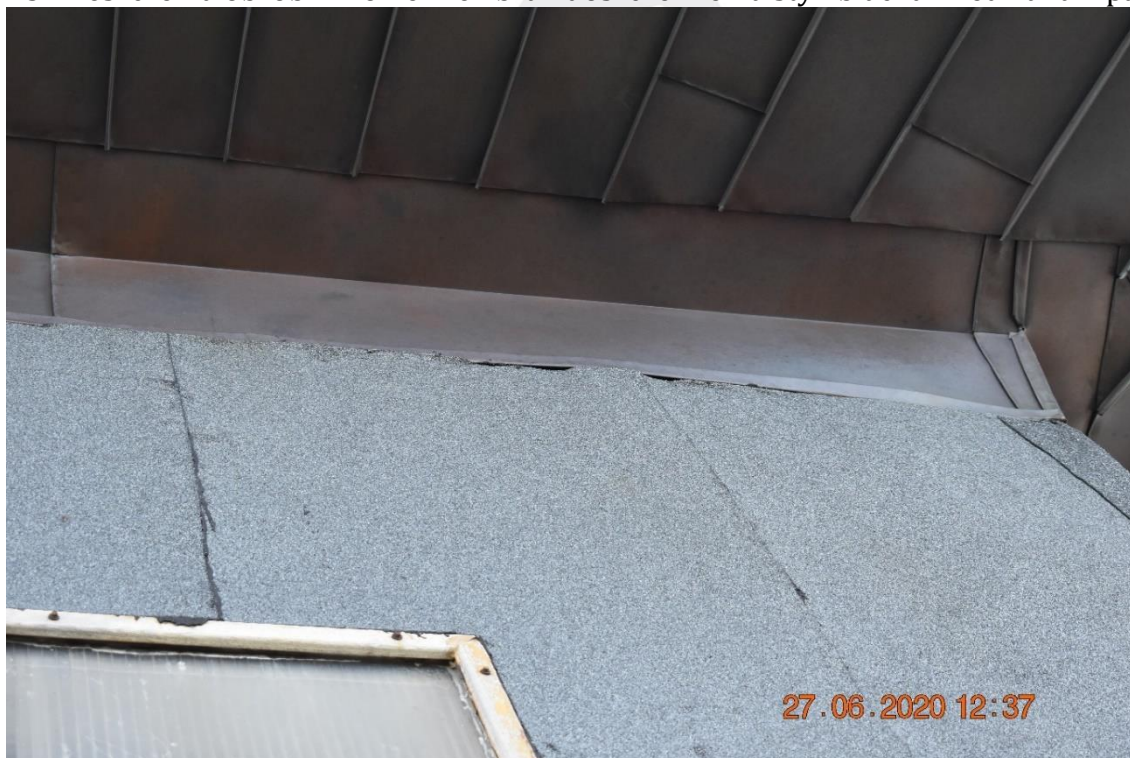
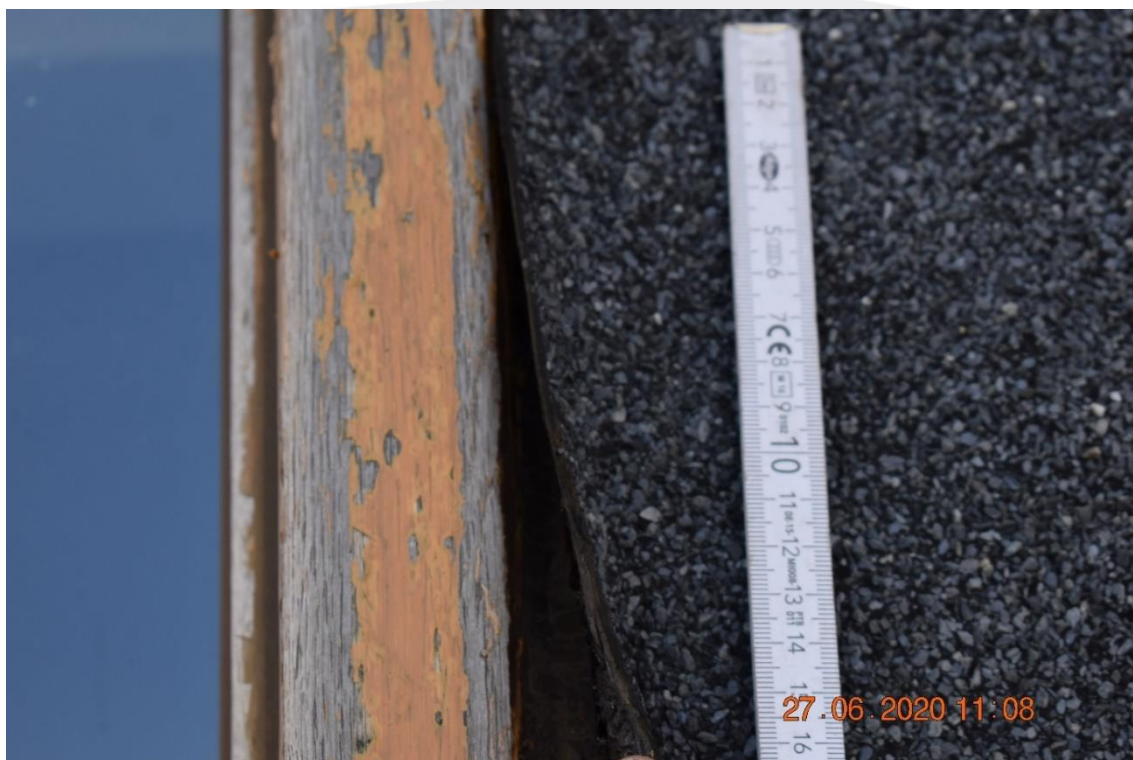
#### **13. Nieszczelna obróbki – okienne i brak doszczelnienia styk blacha miedziana – papa**

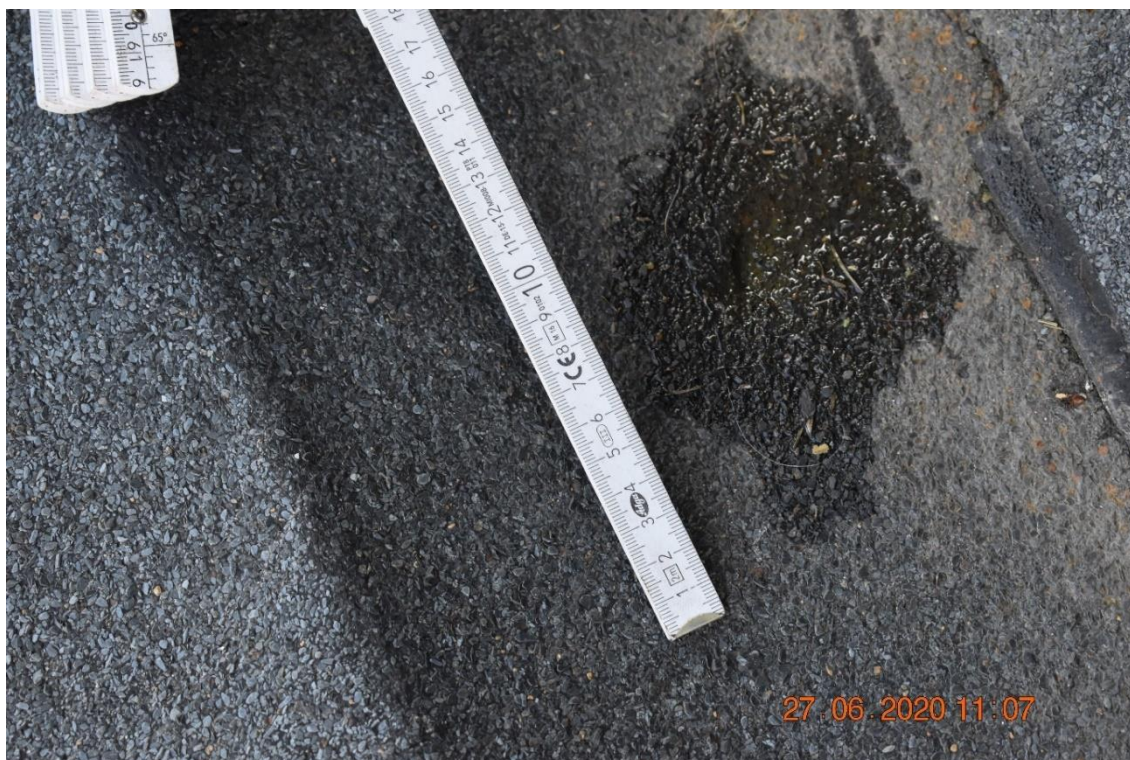
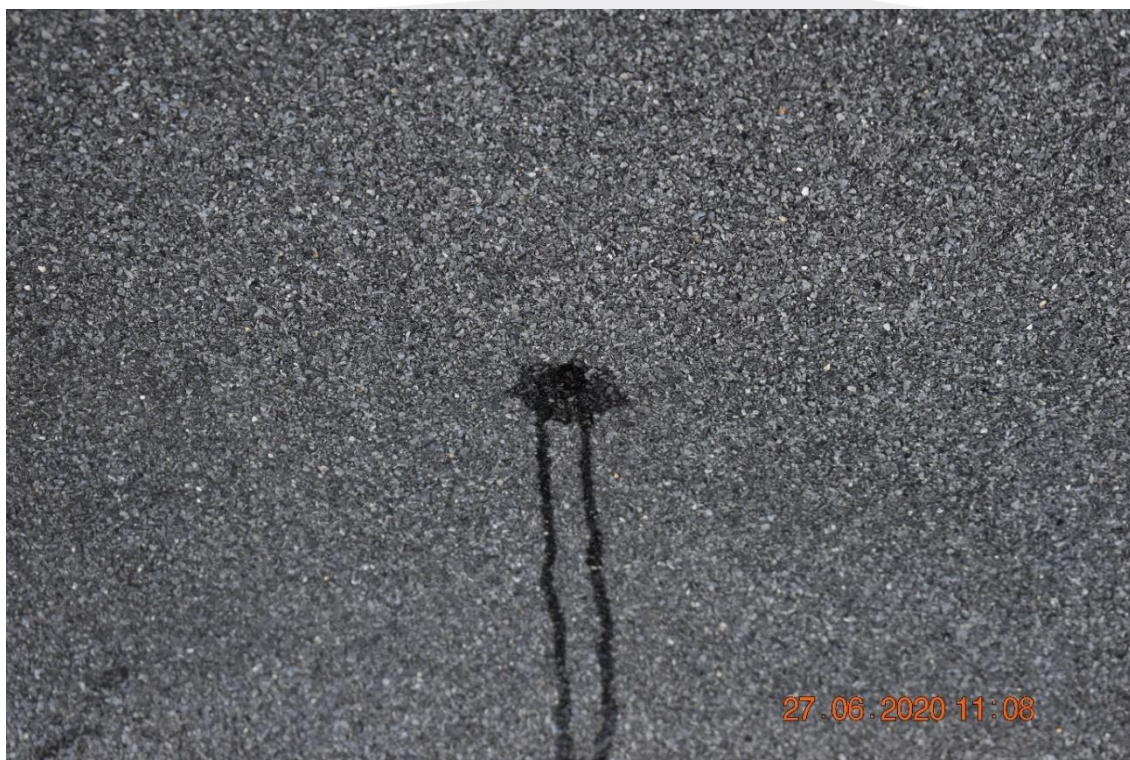
#### 14. Liczne uszkodzenia papy – pęknięcia, dziury

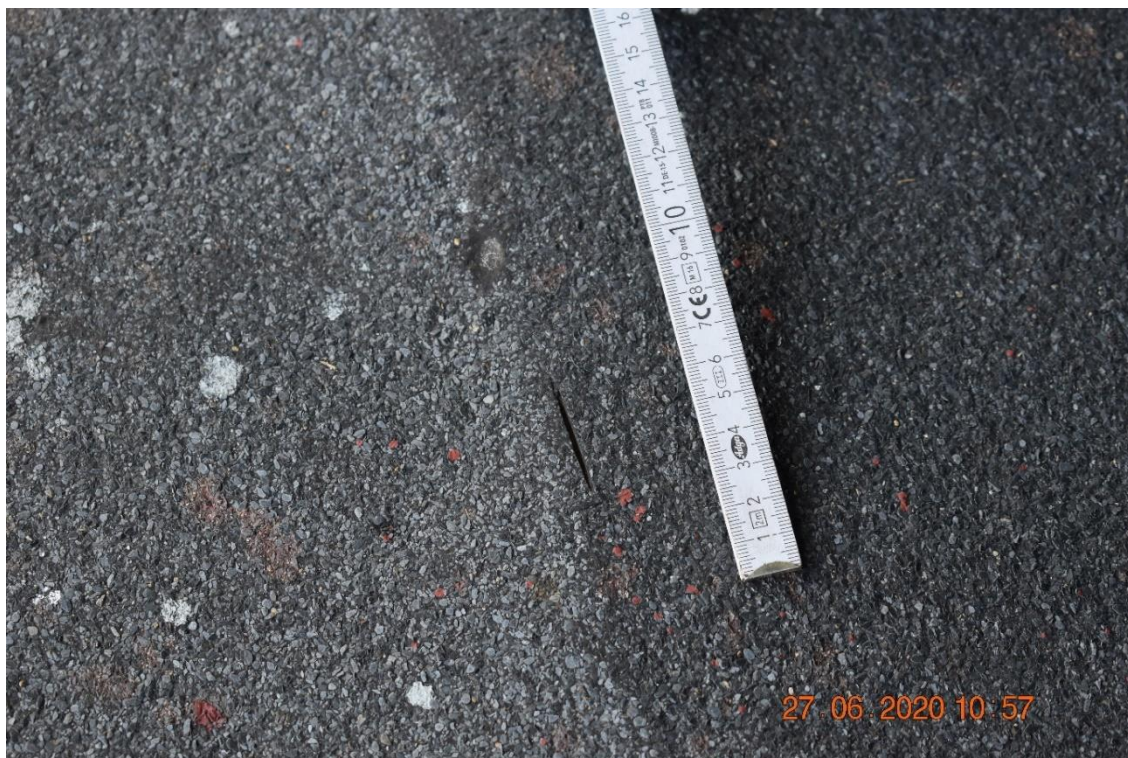
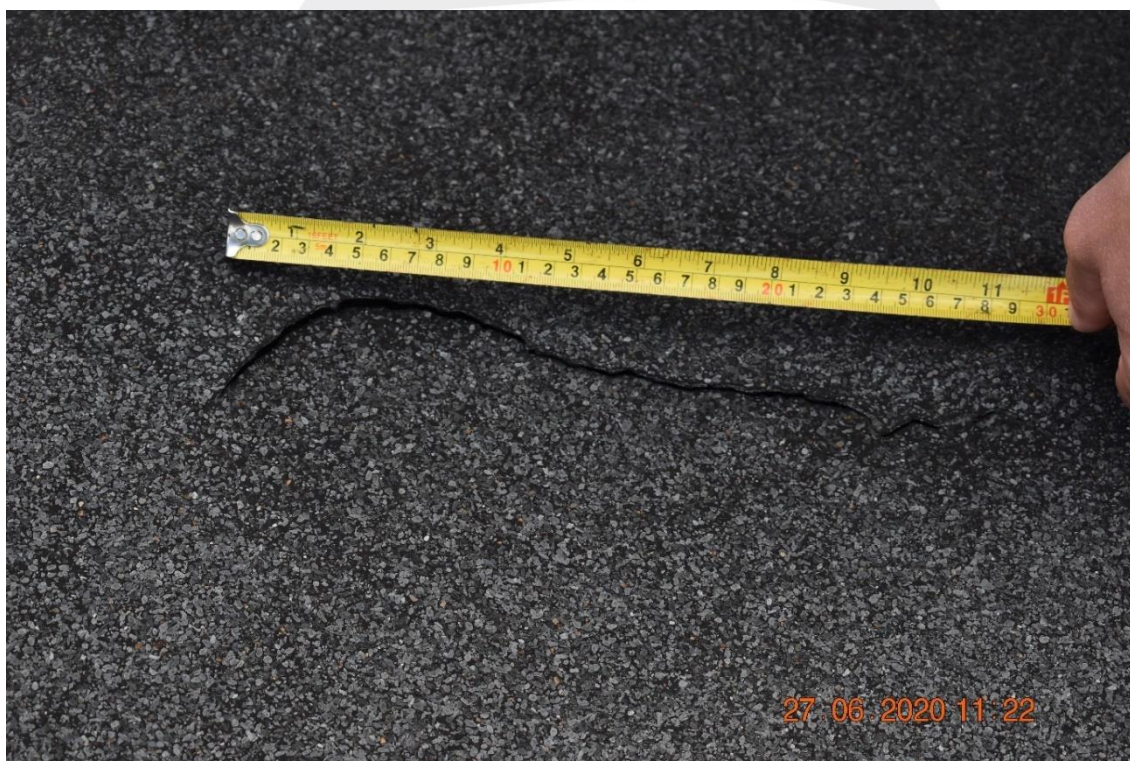
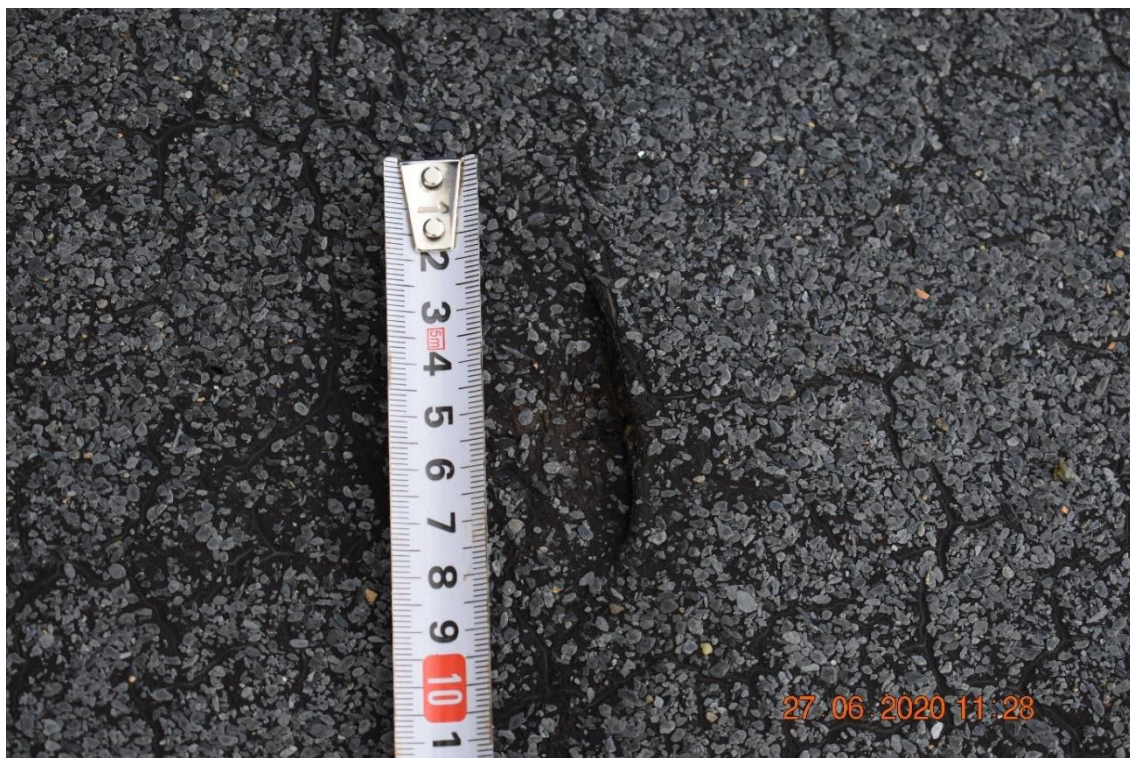
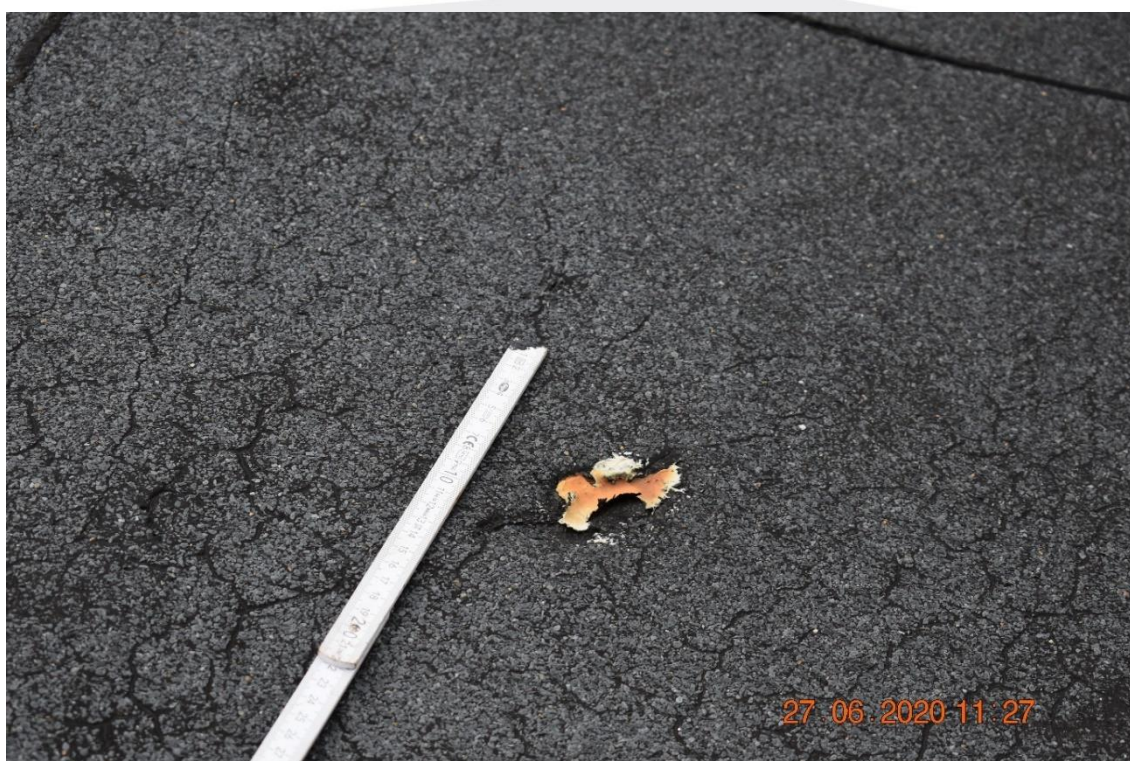
15. Liczne pęknięcia i dziury w nawierzchni.

Większość spękań papy powstało w wyniku nieprawidłowo wykonanej nawierzchni z papy. Izolacja została położona na blachę, gdzie były wykonane rąbki (felce) w skutek czego papa nie dolega na całej powierzchni i się odkształca. W miejscach gdzie został zakryty rąbek (felc) jest najwięcej uszkodzeń.

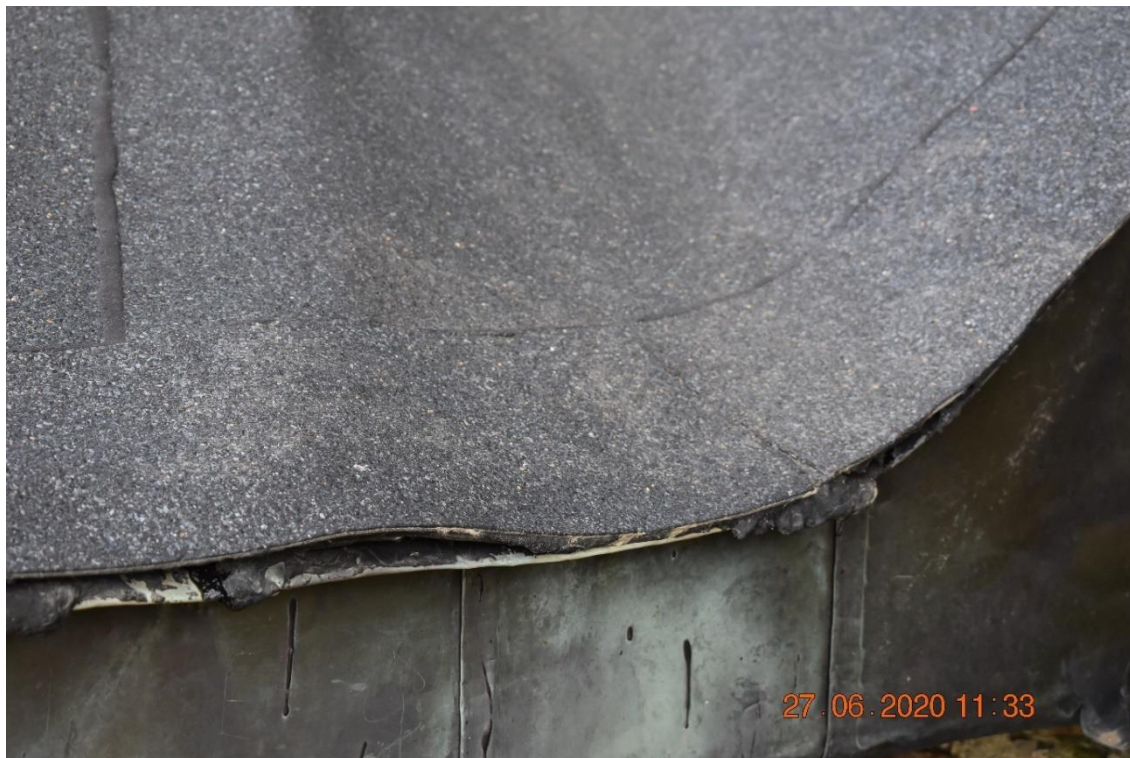
*Zdjęcie 44*

16. Nieszczelności wokół ringu daszku nad restauracją – styk nawierzchnia -papa na krawędziach, oraz odkształcenia blachy miedzianej.

1. Oczyszczenie blachy miedzianej gdzie papa nie jest przyklejona.

2. Zaimpregnować blachę miedzianą emulsją asfaltową.

3. Dokleić/ zatopić papę za pomocą zgrzewarki elektrycznej do pap.

4. Wykonać przeformowanie kapinosów w miejscach gdzie nie spełniają swojej funkcji, tj. końce są wywinięte w przeciwnym kierunku, dolegają do pionowej powierzchni ringu, nie mają odpowiedniego zawinięcia - dogiąć tak, żeby była możliwość odprowadzenia wody z powierzchni – jedno dogięcie w dół na jeden arkusz miedziany.
5. W miejscach rozszczelnienia należy odwinąć rąbek blachy i ponownie zagiąć odtwarzając wykonane uprzednio zagięcie.
6. Poprawić/przeformować odkształcone uszkodzone rąbki (felce) na łączeniach blach. Na tarasie obserwacyjnym dolnym należy dodatkowo uszczelnić rąbki (felce) silikonem polimerowym (bądź materiałem o równorzędnych właściwościach).

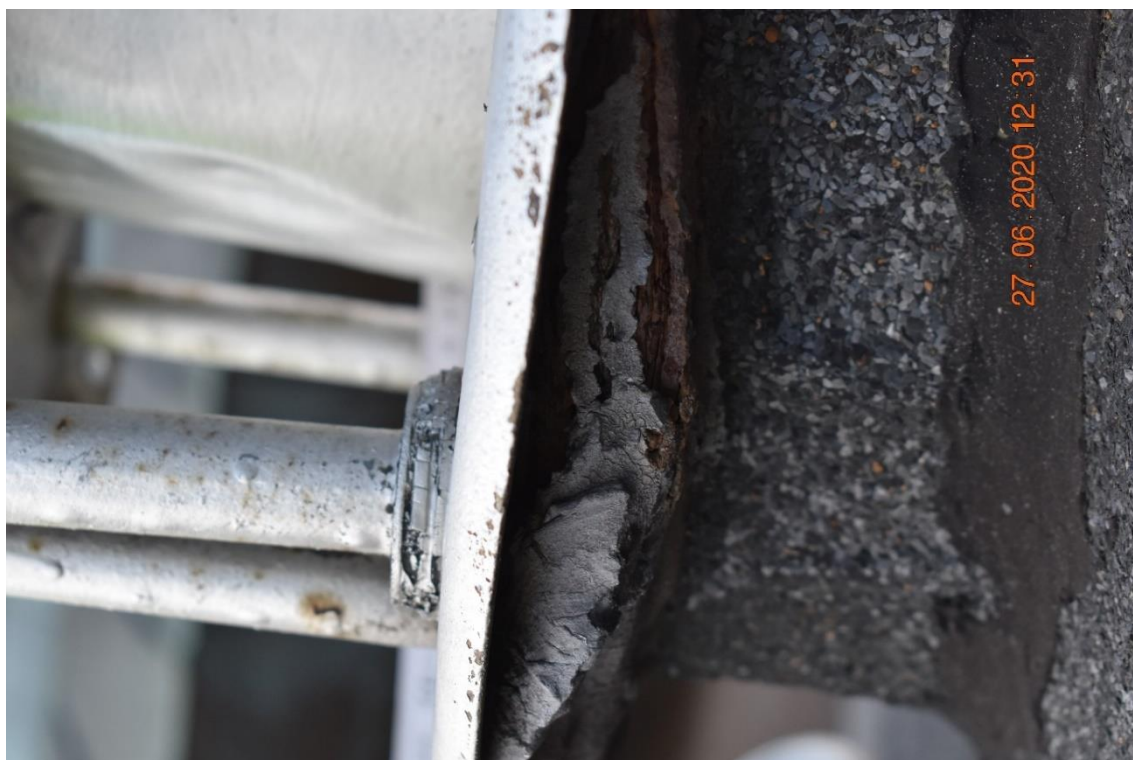
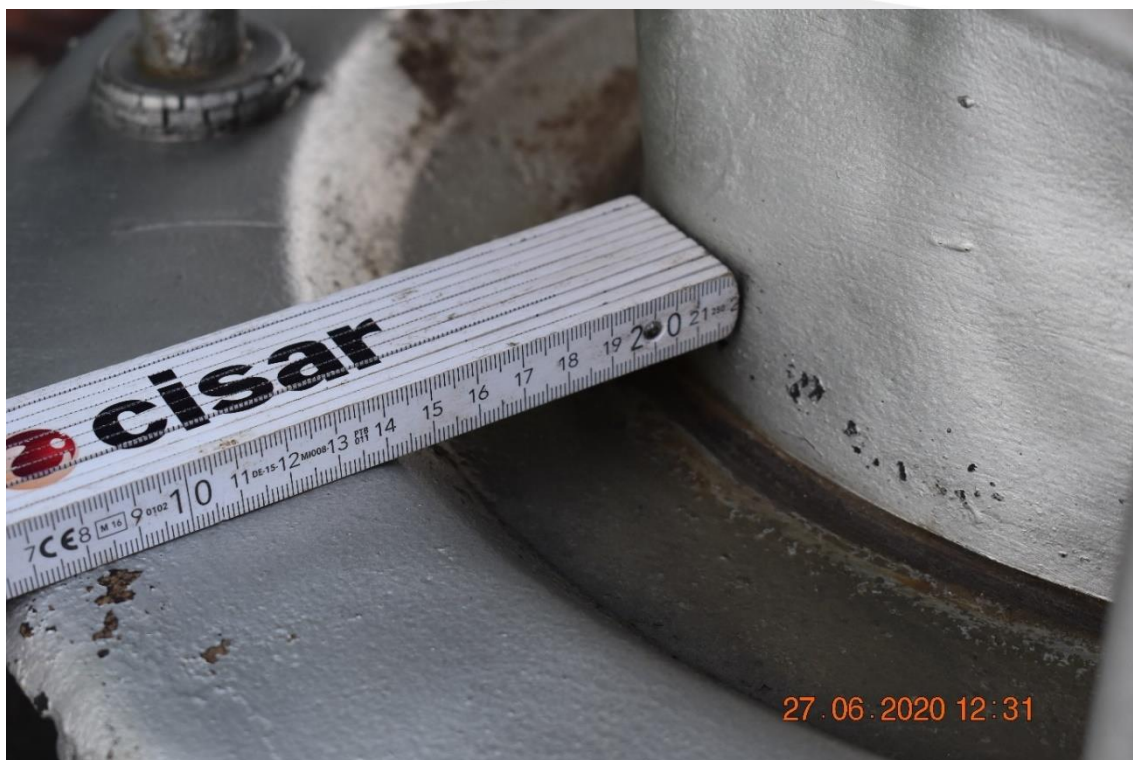
## 18. Nieszczelna czerpnia
