**RAPORT Z PRZEGLĄDU POSZYCIA DACHOWEGO WYSOKOGÓRSKIEGO  
OBSERWATORIUM METEOROLOGICZNEGO NA ŚNIEŻCE**

**Wysokogórskie Obserwatorium Meteorologiczne na Śnieżce**

**INSTYTUT METEOROLOGII I GOSPODARKI WODNEJ  
Państwowy Instytut Badawczy  
01-673 Warszawa ul. Podleśna 61**

**mgr inż. Magdalena Korzec nr uprawnień LBS/0078/OWOK/13**

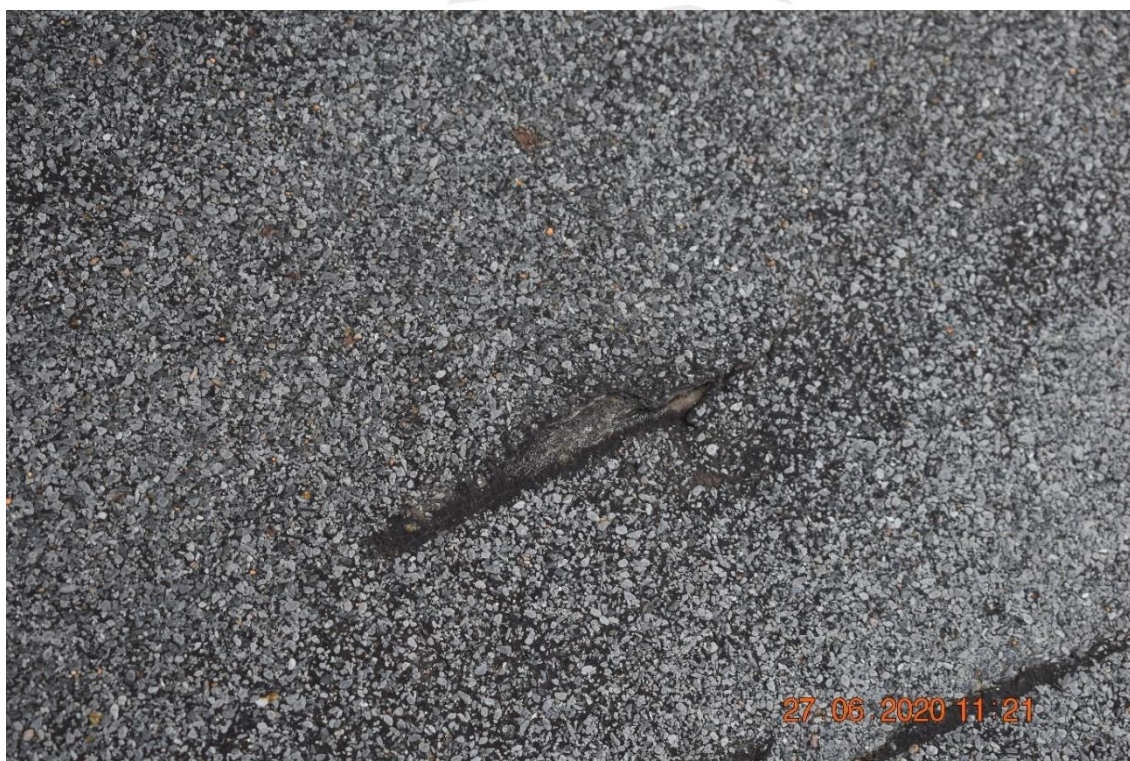
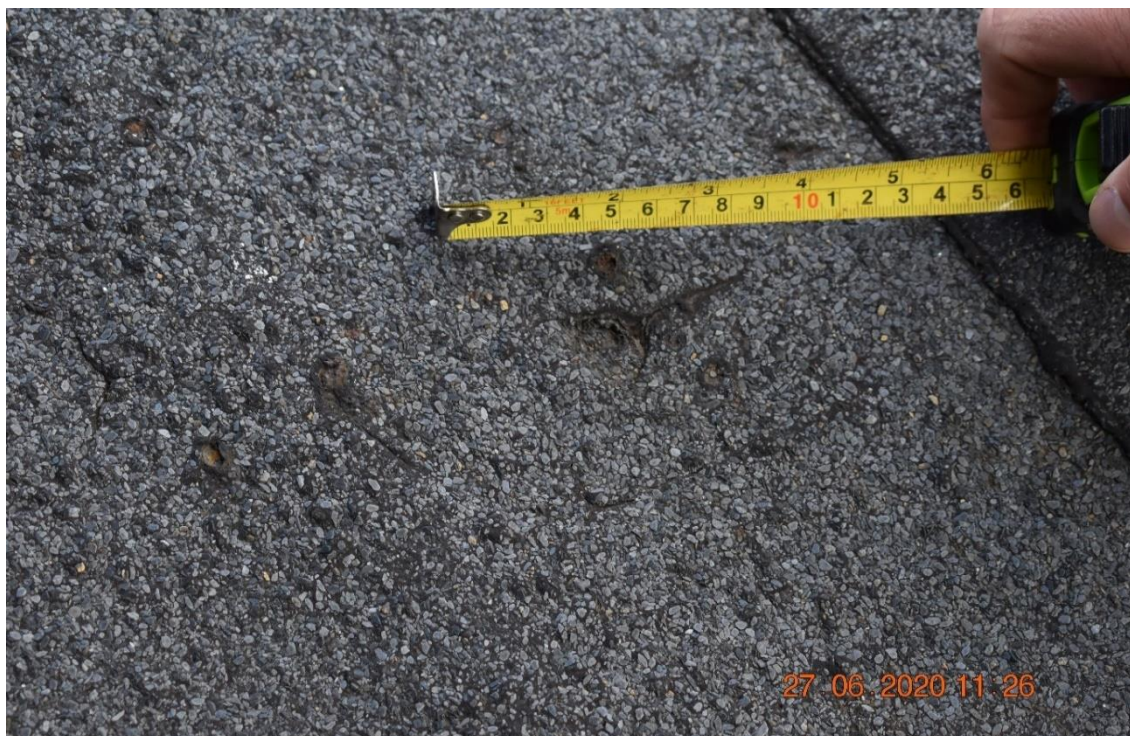
19. Liczne pęknięcia i dziury w nawierzchni.

- Uszczelnienie pęknięć –dziury, pęknięcia, szczeliny:
  - oczyszczenie powierzchni tak, żeby była równa, bez zanieczyszczeń – wyklejenie nowej łąty z papy o podwyższonych właściwościach samoprzylepnej na zakład min. 10cm od uszkodzenia.

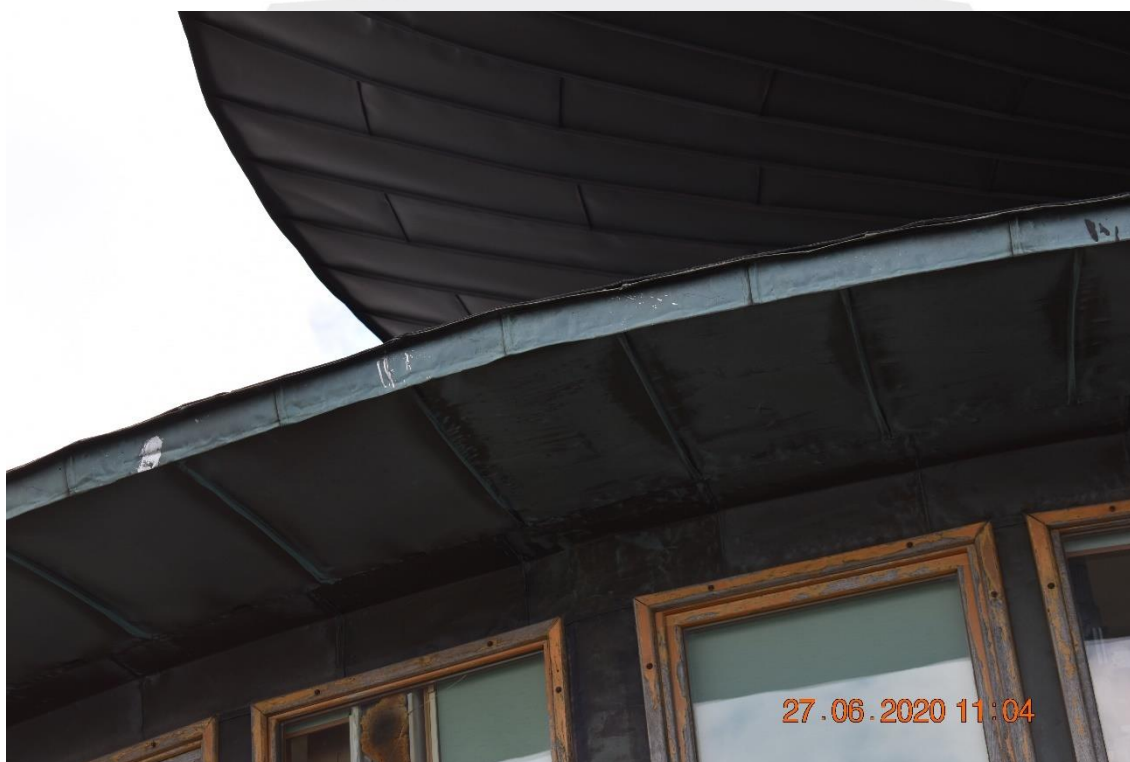
*Zdjęcie 51*

20. Nieszczelności wokół ringu daszku nad restauracją – styk nawierzchnia -papa na krawędziach, oraz odkształcenia blachy miedzianej.

1. Oczyszczenie blachy miedzianej gdzie papa nie jest przyklejona.

2. Zaimpregnować blachę miedzianą emulsją asfaltową.

3. Dokleić/ zatopić papę za pomocą zgrzewarki elektrycznej do pap.

4. Wykonać przeformowanie kapinosów w miejscach gdzie nie spełniają swojej funkcji, tj. końce są wywinięte w przeciwnym kierunku, dolegają do pionowej powierzchni ringu, nie mają odpowiedniego zawinięcia - dogiąć tak, żeby była możliwość odprowadzenia wody z powierzchni – jedno dogięcie w dół na jeden arkusz miedziany.
5. W miejscach rozszczelnienia należy odwinąć rąbek blachy i ponownie zagiąć odtwarzając wykonane uprzednio zagięcie.
6. Poprawić/przeformować odkształcone uszkodzone rąbki (felce) na łączeniach blach. Na tarasie obserwacyjnym dolnym należy dodatkowo uszczelnić rąbki (felce) silikonem polimerowym (bądź materiałem o równorzędnych właściwościach).

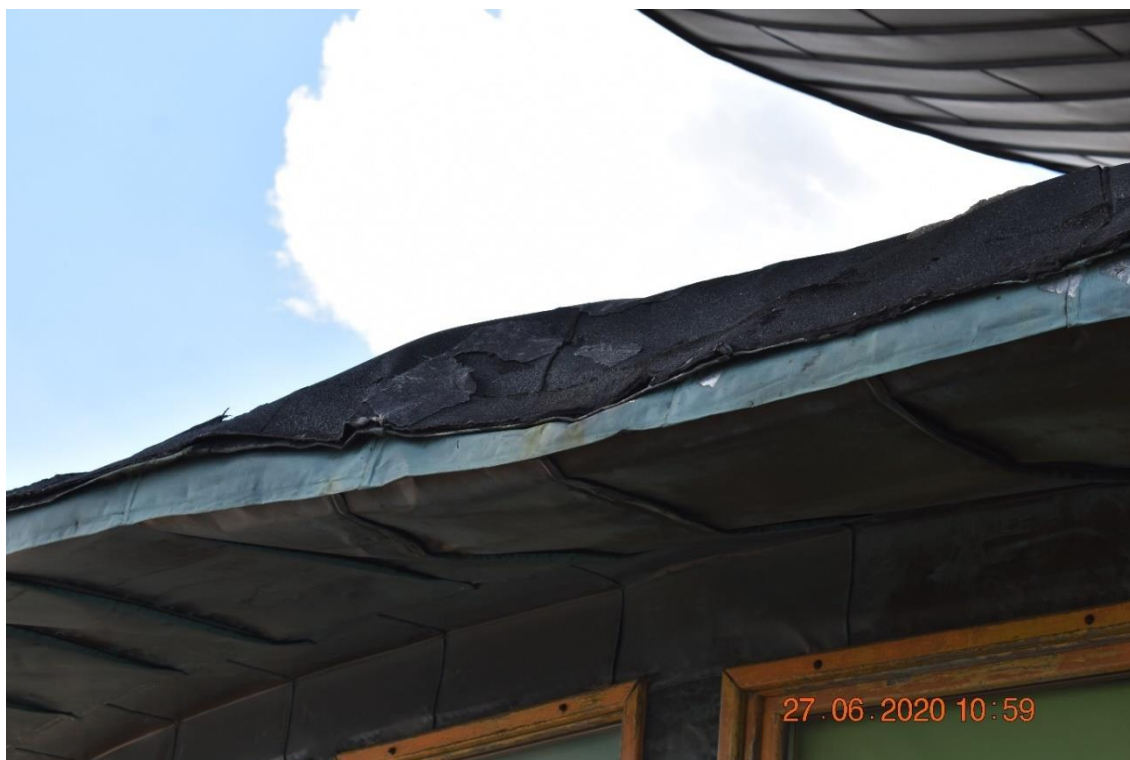
*Zdjęcie 52*

## 21. Wygięte poszycie dachowe

Z informacji od przedstawiciela Inwestora wygięcie powstało w skutek katastrofy, która miała miejsce w marcu 2009r. – konstrukcja została naprawiona a przedstawione wygięcie nie wpływa negatywnie na użytkowanie obiektu.

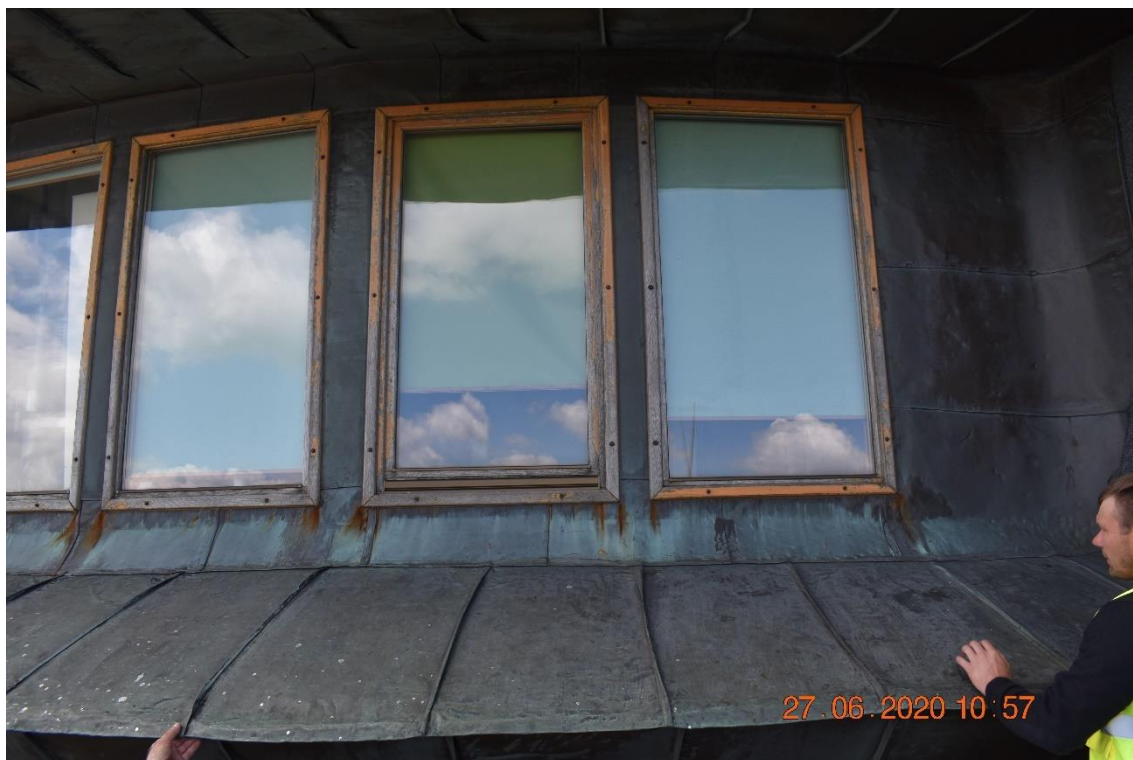
Zdjęcie 53

## 22. Nieprawidłowo zagięte felce

Należy przeformować rąbki (felce) w sposób umożliwiający odpływ wody z poszczególnych połączeń.

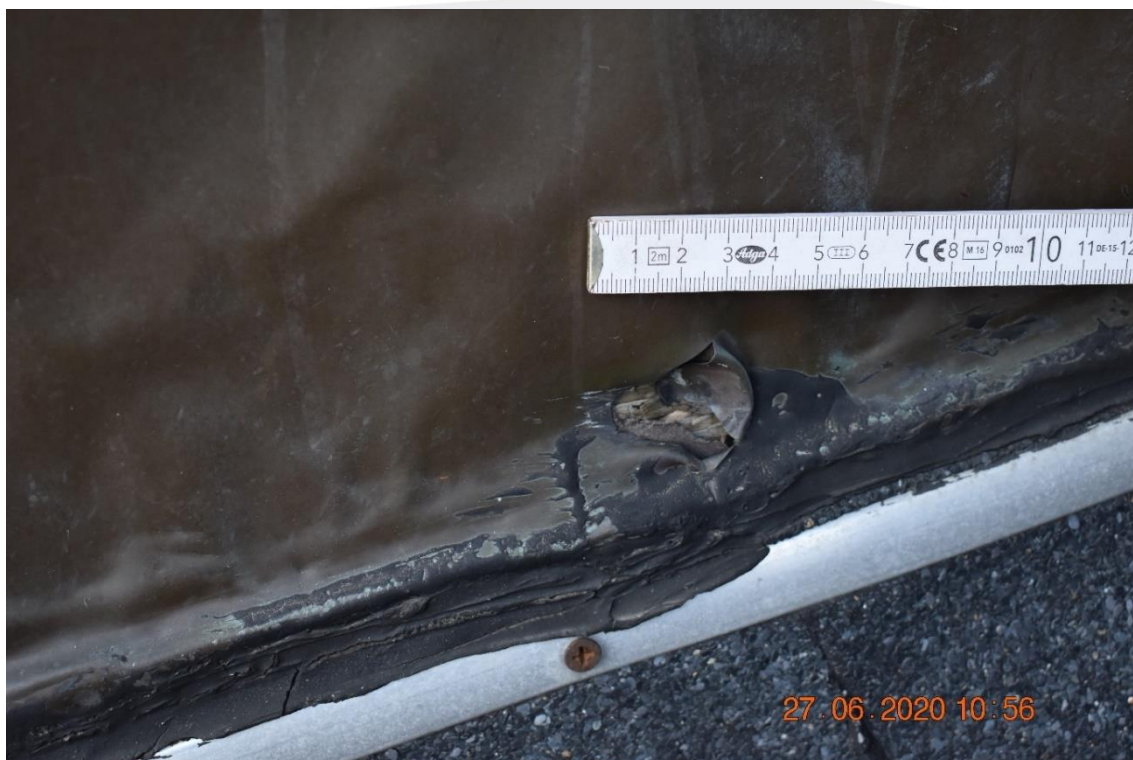
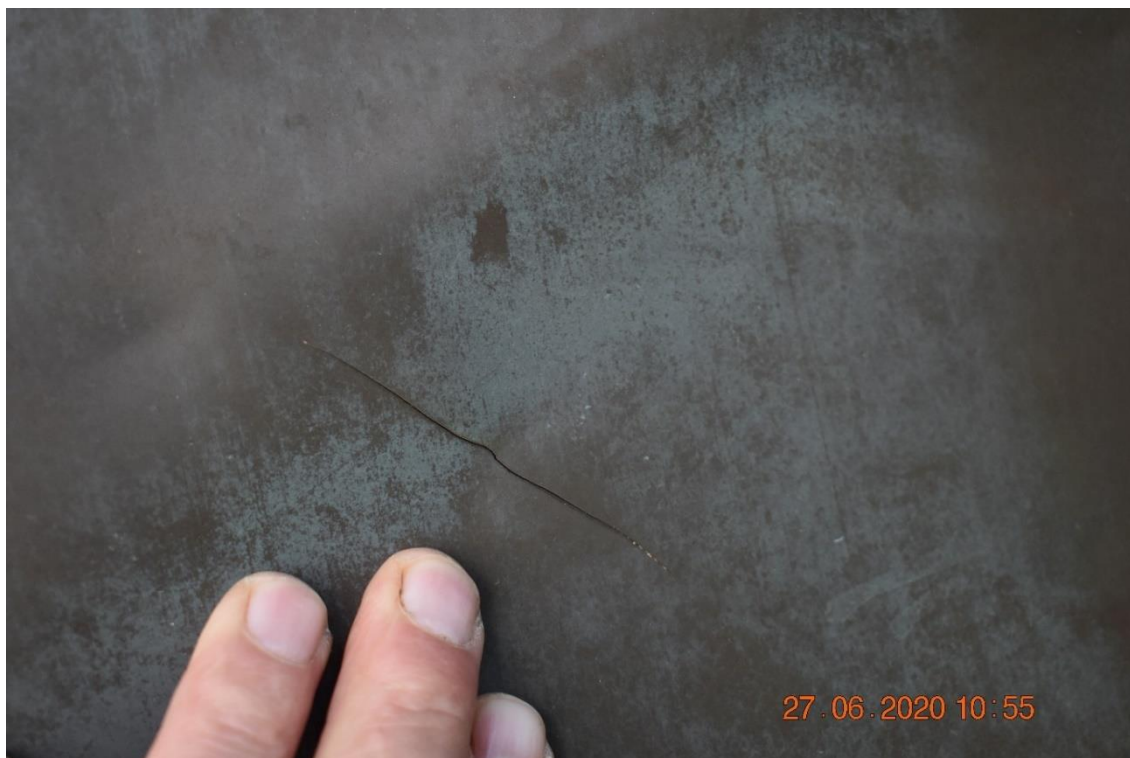
### 23. Uszkodzona blacha miedziana.

1. Małe uszkodzenia – szczelina do 3mm długość do 15cm

- Oczyszczyć nawierzchnię, odtłuścić zaimpregnować
- Uszczelnić szczelinę klejem polimerowym / bądź materiałem o takich samych właściwościach,
- Wykonać łątę z blachy miedzianej o gr. 0,6mm przybitej gwoździami miedzianymi bądź wkrętami z uszczelką ze stali nierdzewnej na podkładzie butylowym.

## 2. Duże uszkodzenia – dziury, odrywające się arkusze

- Demontaż uszkodzonego arkusza
  - Wymiana arkusza na arkusz miedziany o gr. 0,6mm
- Pozycje z pkt. 2.2, nr 18. Nieszczelna czerpnia
    - Oczyszczyć, odtłuścić elementy stalowe i wykonać warstwę antykorozyjną farbą o dużej zawartości cynku.
    - Uszczelnić podstawę czepni za pomocą wyklejenia papą samoprzylepną,
    - Wykonać uszczelnienie pomiędzy wewnętrznymi obwodami rur zadaszaniem.

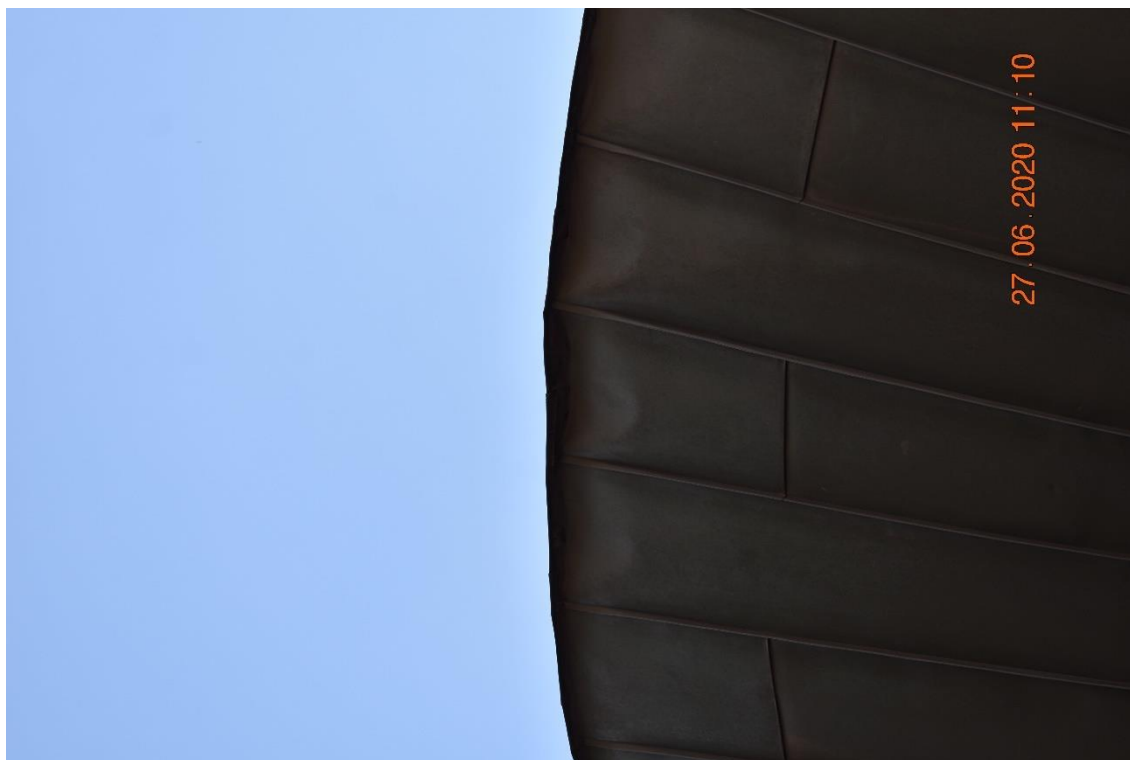
*Zdjęcie 56*

24. Widoczna deformacja poszycia spowodowana prawdopodobnie ciśnieniem wiatru. Taka deformacja może świadczyć o tym, że brakuje podparcia dla blachy – deskowania, konstrukcji na której może się oprzeć.

Zaleca się rozwinięcie kapinosa i zawinięcie do krawędzi konstrukcji nośnej dachu, żeby uniemożliwić dalszą deformację czego skutkiem może być spękanie i zerwanie arkuszy przez silne podmuch wiatru.

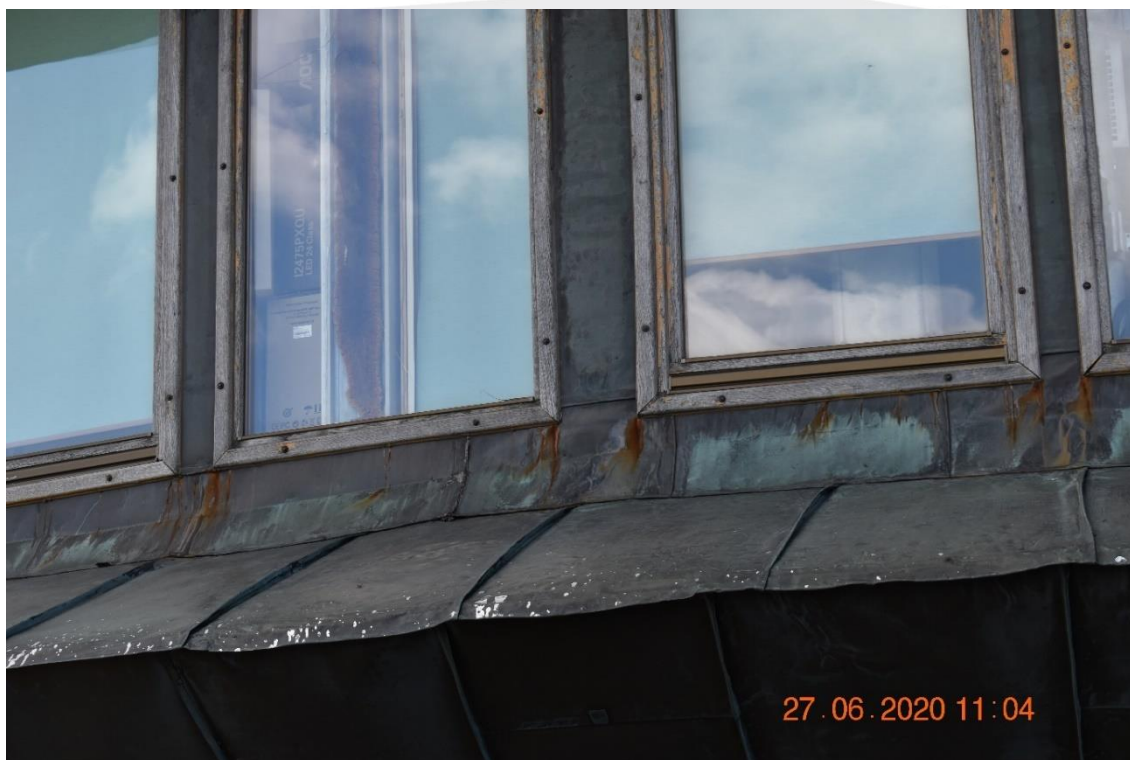
*Zdjęcie 57*

## 25. Nieszczelne obróbki stolarki okiennej

1. Uszkodzone obróbki należy wymienić
2. Odgięte obróbki należy dogiąć i przybić za pomocą gwoździa miedzianego następnie uszczelnić, bądź dokręcić za pomocą wkrętów z uszczelką ze stali nierdzewnej.
3. Wykonać uszczelnienie obróbek klejem (sylikonem) polimerowym / bądź materiałem o takich samych właściwościach.
4. Stare uszczelnienia silikonowe ze stolarki należy usunąć i wykonać nowe uszczelnienie – po stronie zewnętrznej klejem (sylikonem) polimerowym / bądź materiałem o takich samych właściwościach.  
O wewnątrz – sylikonem
5. Drzwi wyjściowe na taras widokowy – należy odkręcić listwę ościeżnicową zewnętrzną i poprawić obróbki blacharskie następnie uszczelnić klejem (sylikonem) polimerowym / bądź materiałem o takich samych właściwościach, przykręcić ponownie listwę.

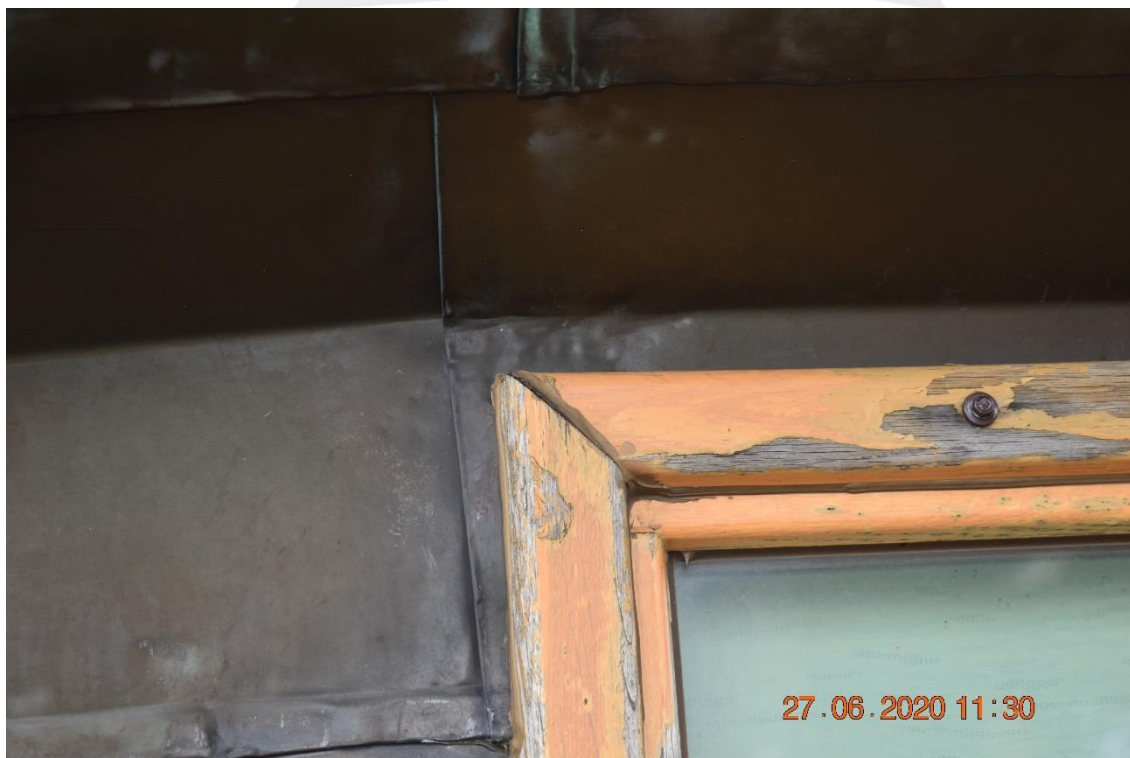
Zdjęcie 58

26. Nieszczelne obróbki stolarki okiennej, zastosowane wkręty bez uszczelnienia.

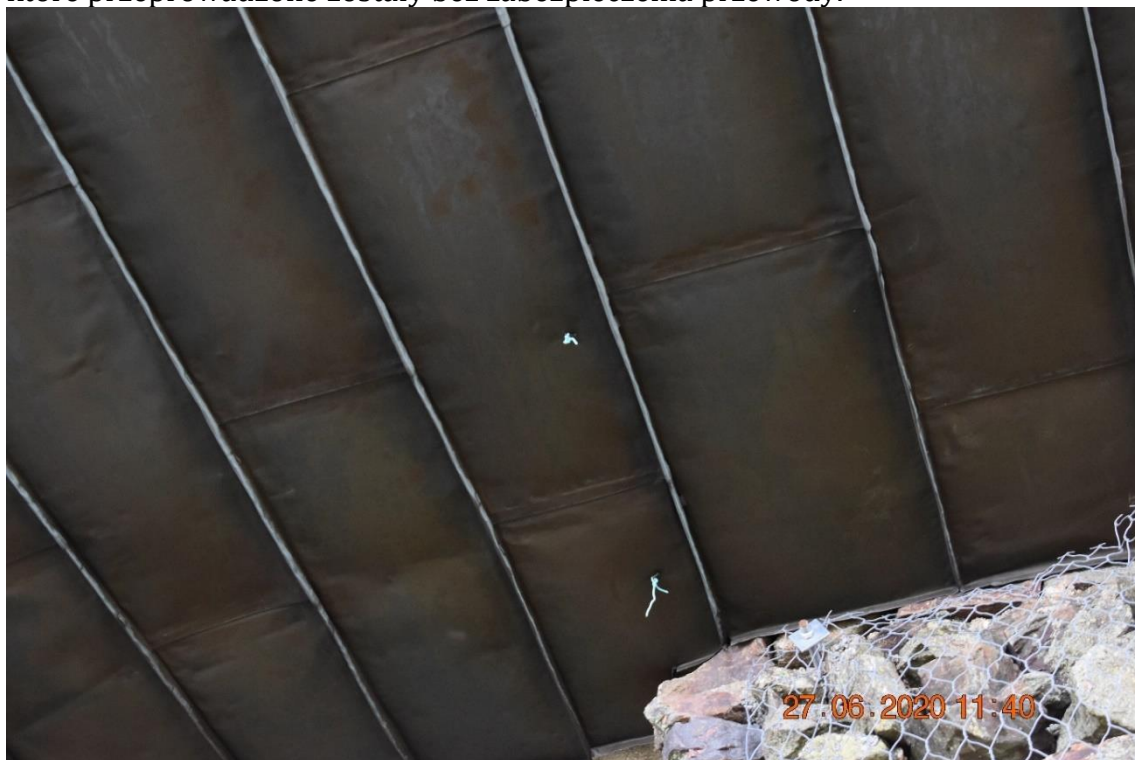
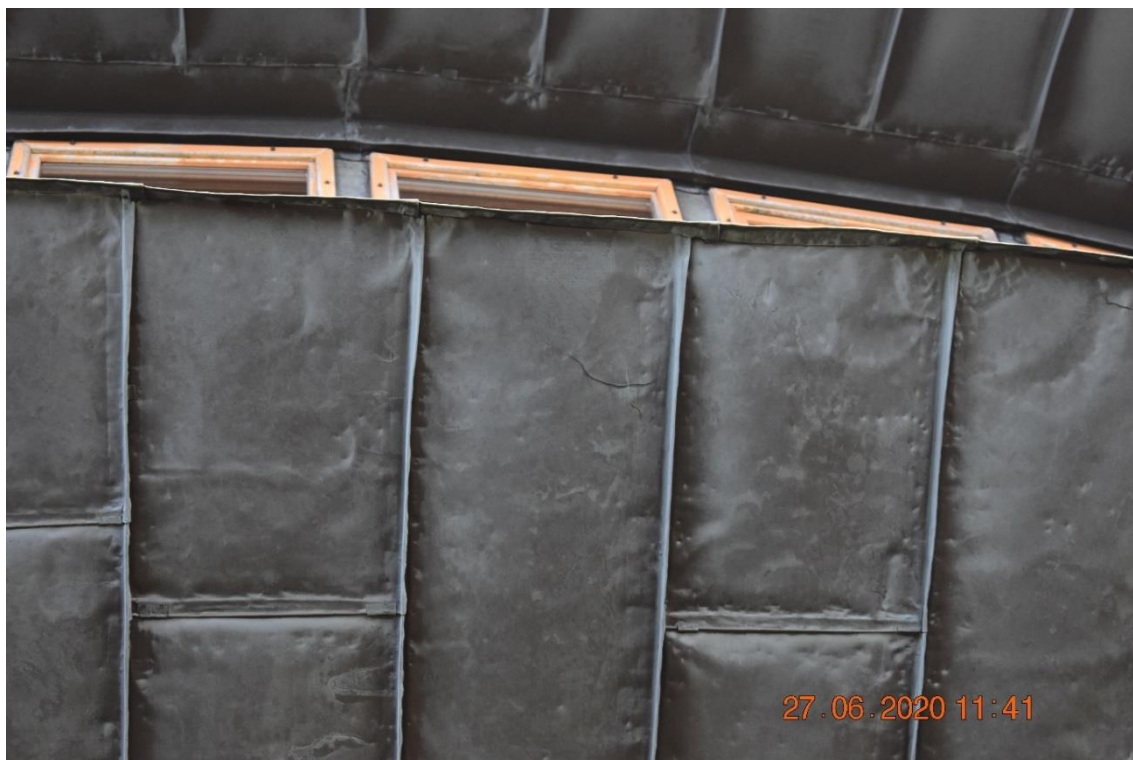
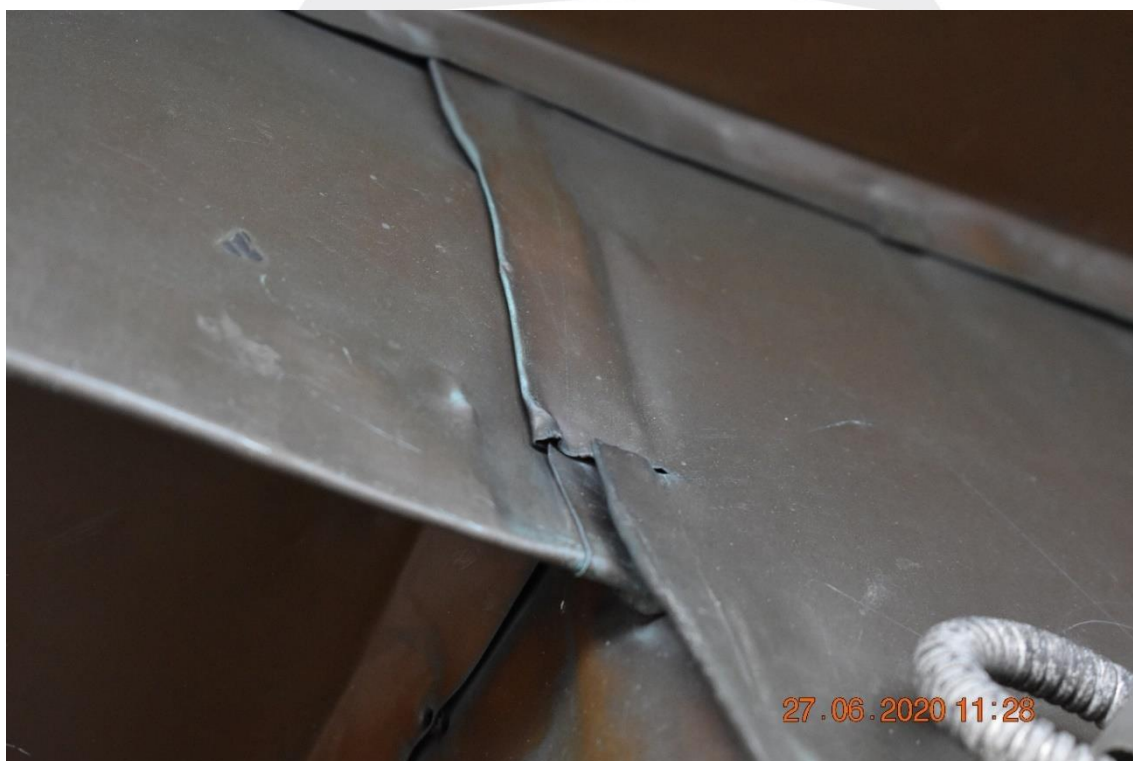
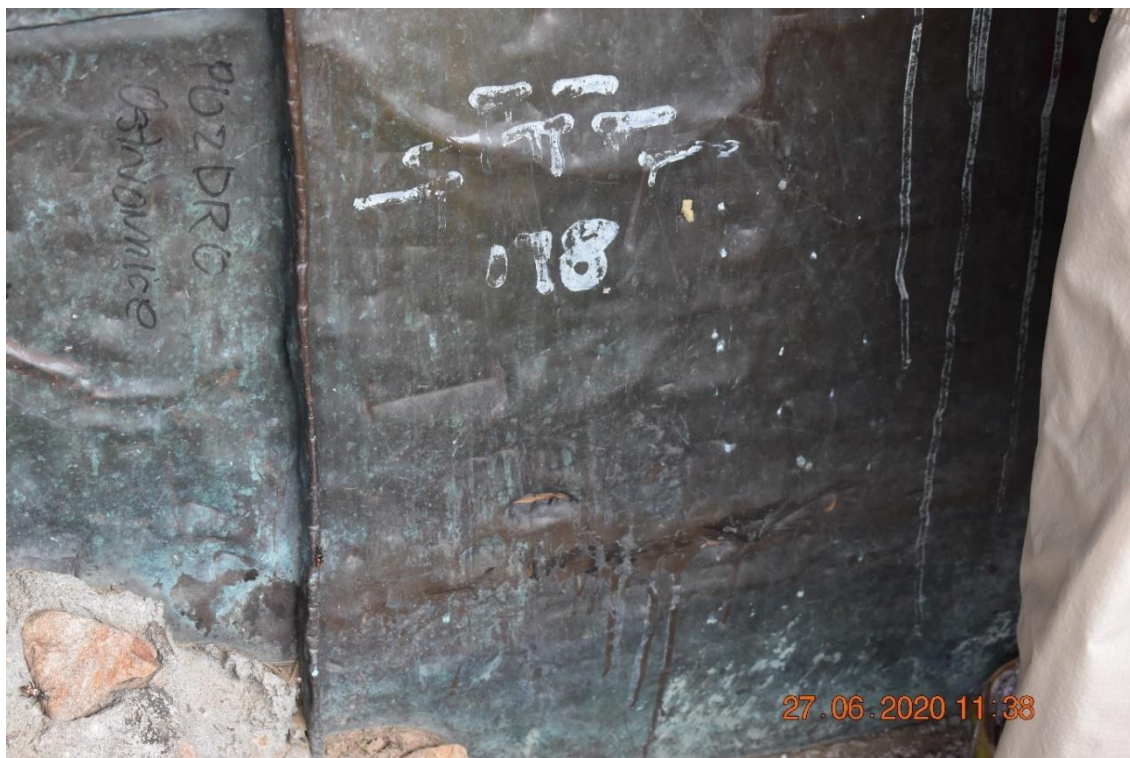
27. Liczne uszkodzenia i odkształcenia blachy miedzianej, wykonane otwory przez które przeprowadzone zostały bez zabezpieczenia przewody.

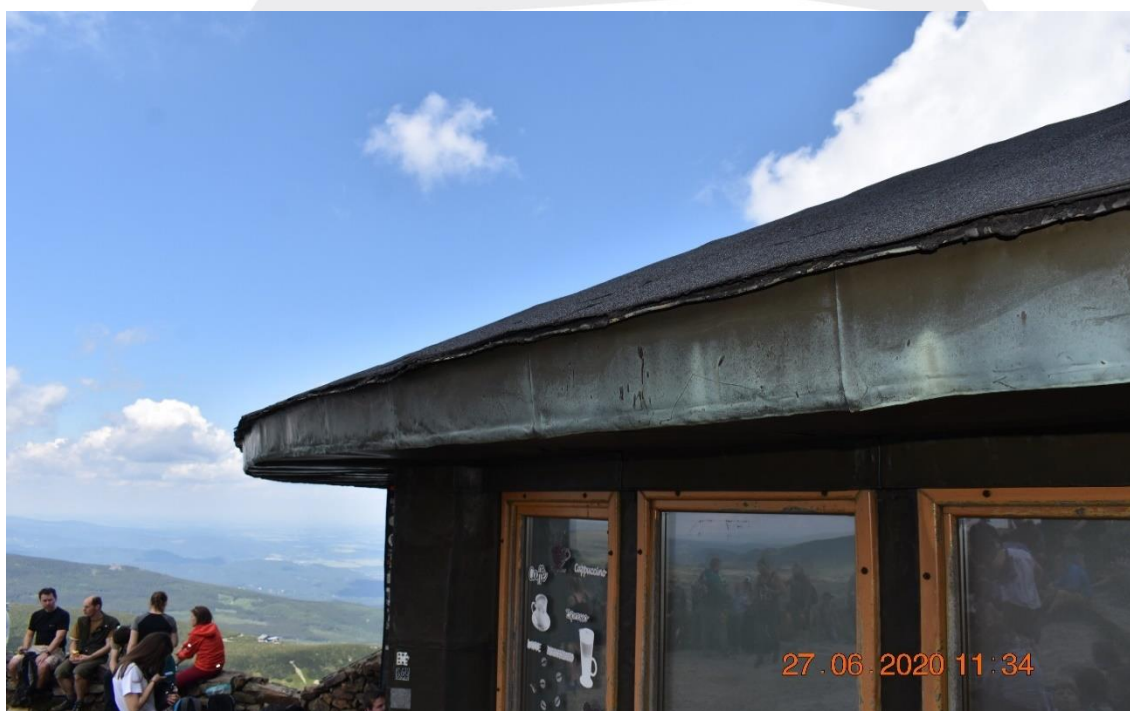
Zdjęcie 63

28. Nieszczelności na krawędzi dachu pomiędzy blachą a papą, oraz do poprawienia kapinosy.

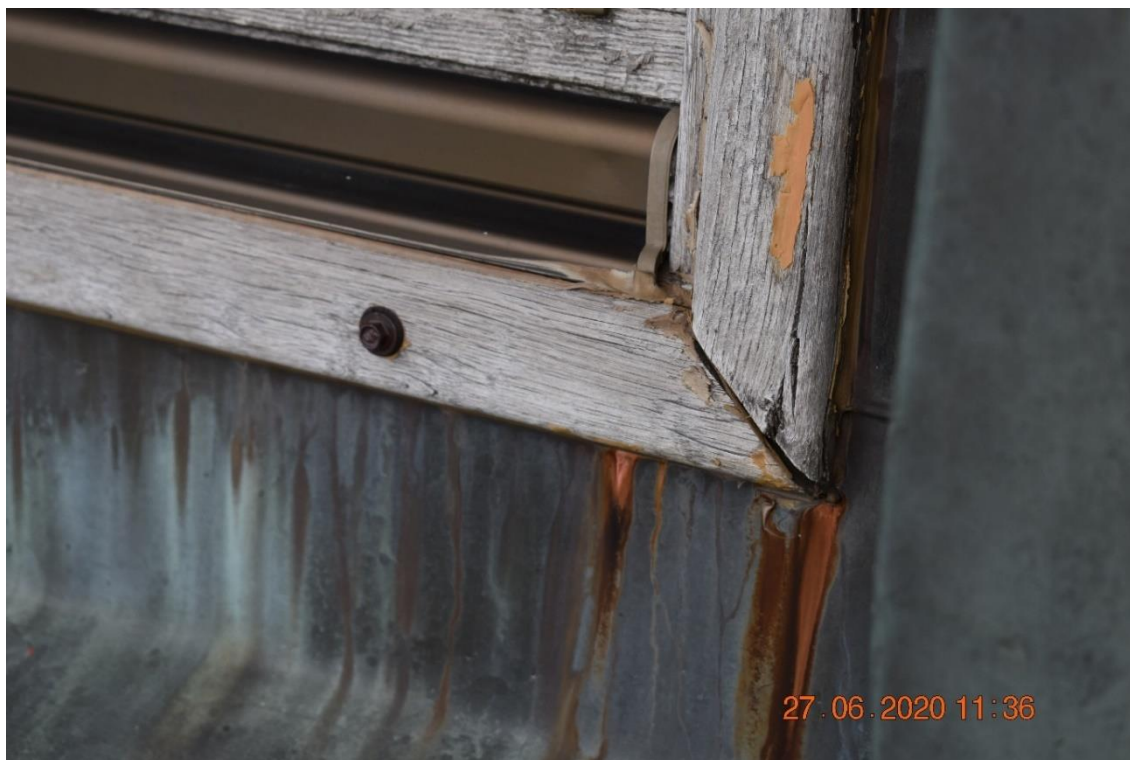
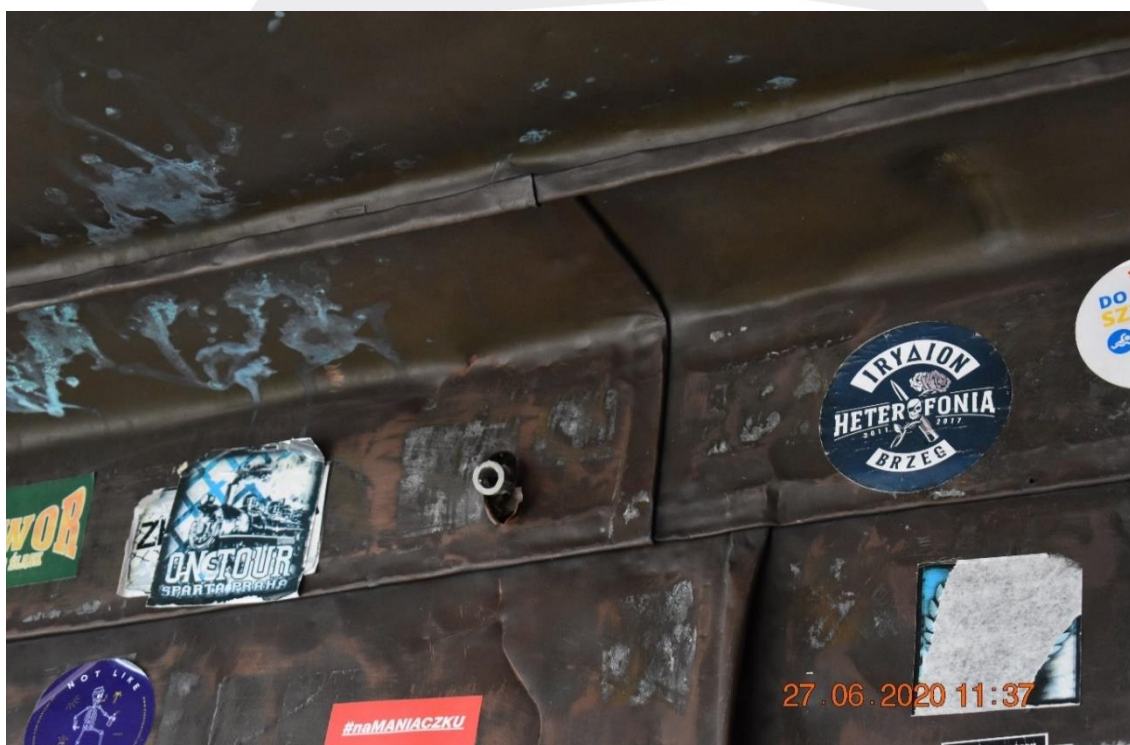
29. Nieszczelne obróbki stolarki okiennej, zastosowane wkręty bez uszczelnienia.

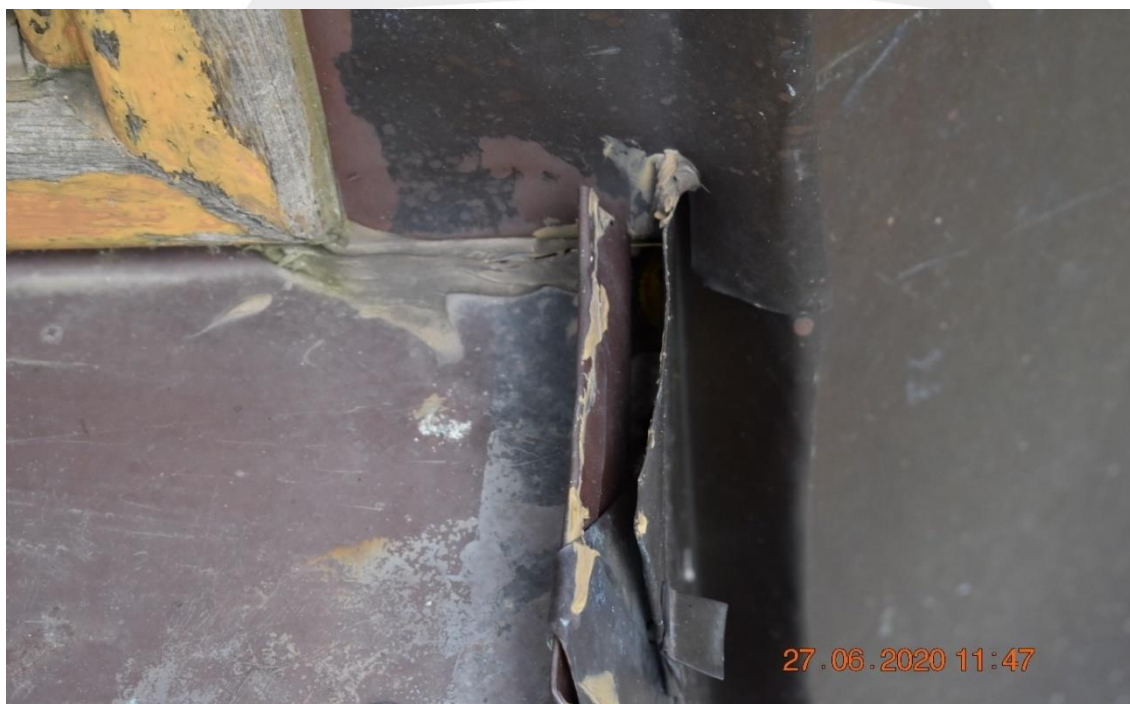
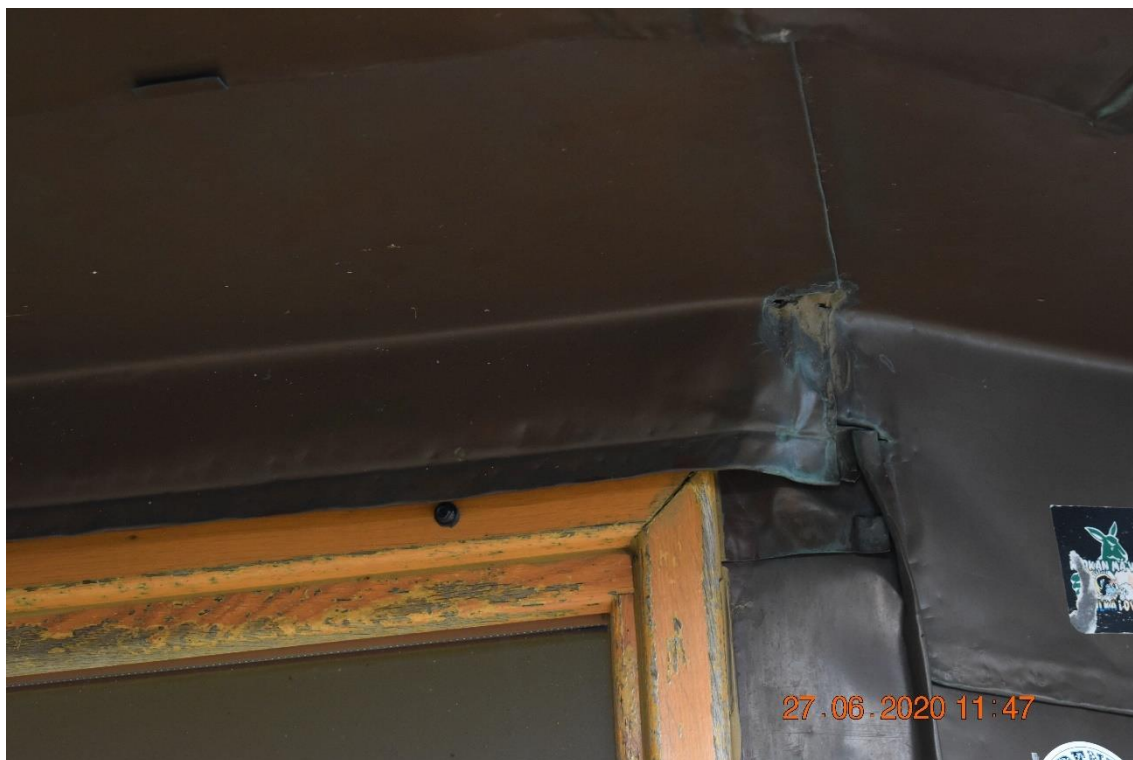
30. Rozszczelnienie rąbki parapetów, uszkodzenia poszycia z blachy.

Należy stary rąbek wyprostować i zagiąć ponownie jeżeli jest uszkodzony. Jeżeli został uszkodzony – wykonać naprawę poprzez nakrycie dłuższym arkuszem blachy miedzianej o gr. 0,6mm i wyprofilowanie nowego rąbku.

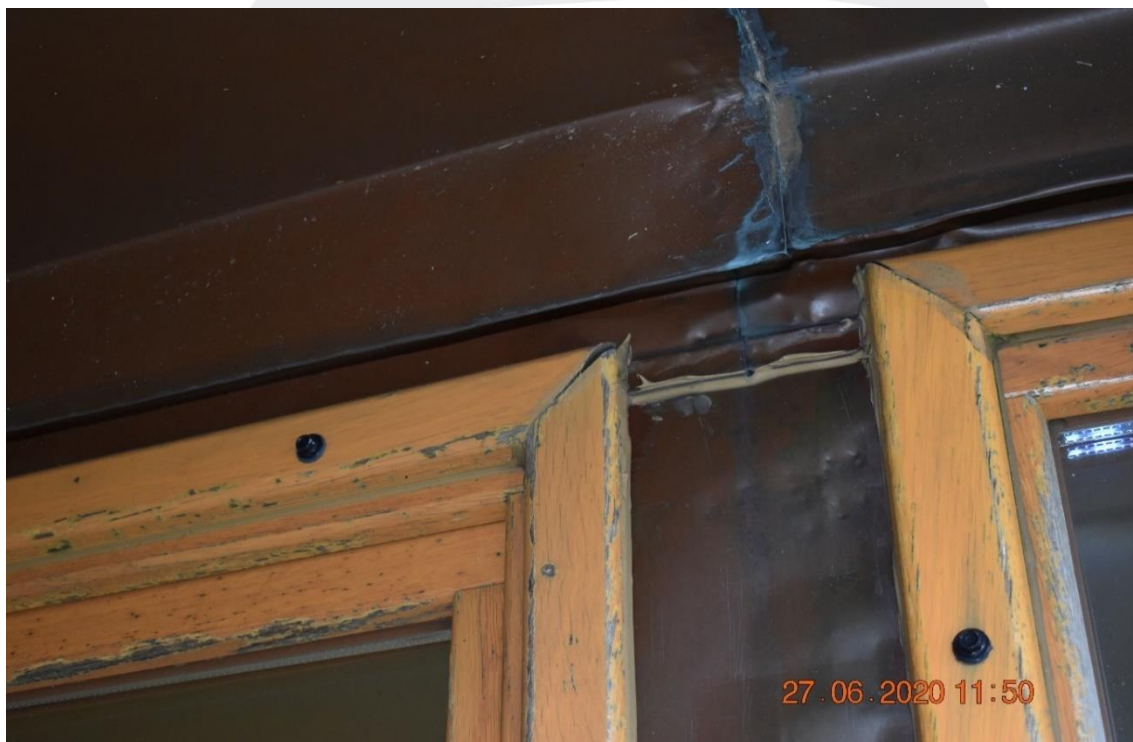
*Zdjęcie 68*

31. Nieszczelne obróbki stolarki okiennej, zastosowane wkręty bez uszczelnienia.

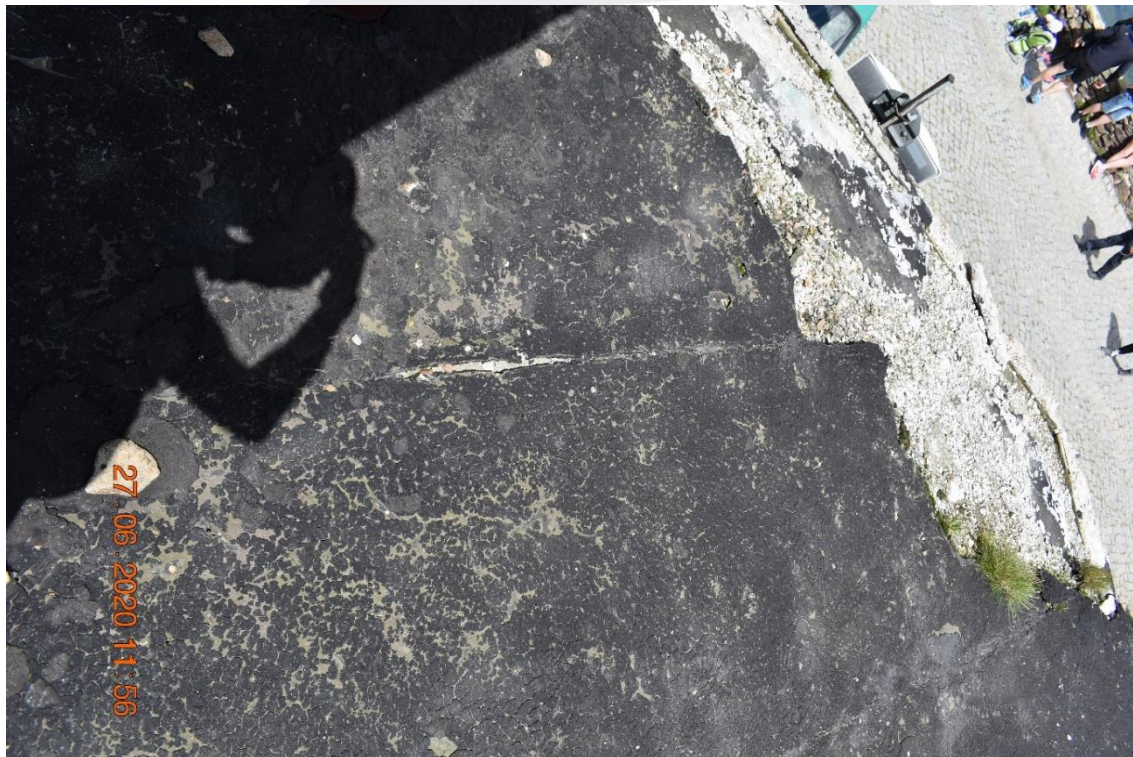
Zdjęcie 70

32. Stropodach nad piwnicami.

Całkowita destrukcja nawierzchni, dach w tym momencie nie ma żadnej izolacji przeciwwodnej.

1. Zerwać pozostałości starej nawierzchni i oczyścić konstrukcję.
2. Wykonać naprawy konstrukcji stropu – zaprawami betonowymi.
3. Wykonać odwodnienie – wstawić rynnę/korytko żelbetowe ze spadkiem umożliwiającym odpływ wody z powierzchni dachu.
4. Odtworzyć atyki.
5. Wykonać wylewkę betonową profilując spadki.
6. Zaimpregnować nawierzchnię

7. Ułożyć papę 2 warstwowo (o podwyższonych parametrach) – pierwsza warstwa wzmacniana włóknem.
8. Uszczelnić przejścia przez strop – 2 rury + wykonać nad nimi zadaszenie.
9. Wykonać obróbki attyk dowiązując się do istniejącej architektury – miedziane, z miedzi o gr. min. 0,6mm.
