DOKUMENTACJA FOTOGRAFICZNA

**Wykonanie sprężeń kluczem dynamometrycznym połączeń
elementów konstrukcji dysku górnego Wysokogórskiego
Obserwatorium Meteorologicznego na Śnieżce**

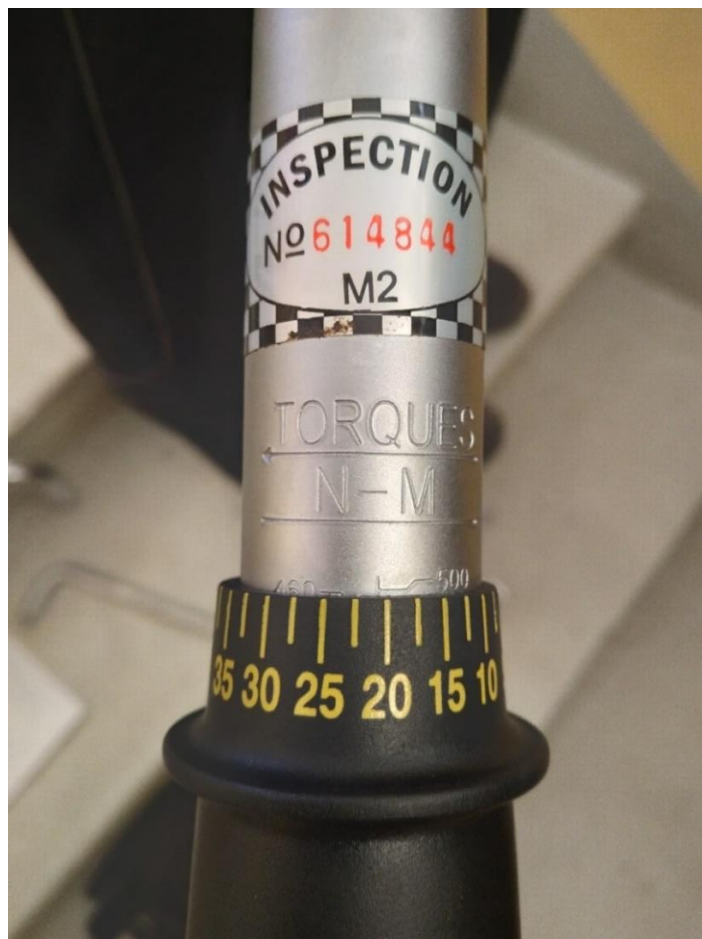
Fot. 1 – Klucz dynamometryczny YATO YT-0770. Moment 480 Nm.

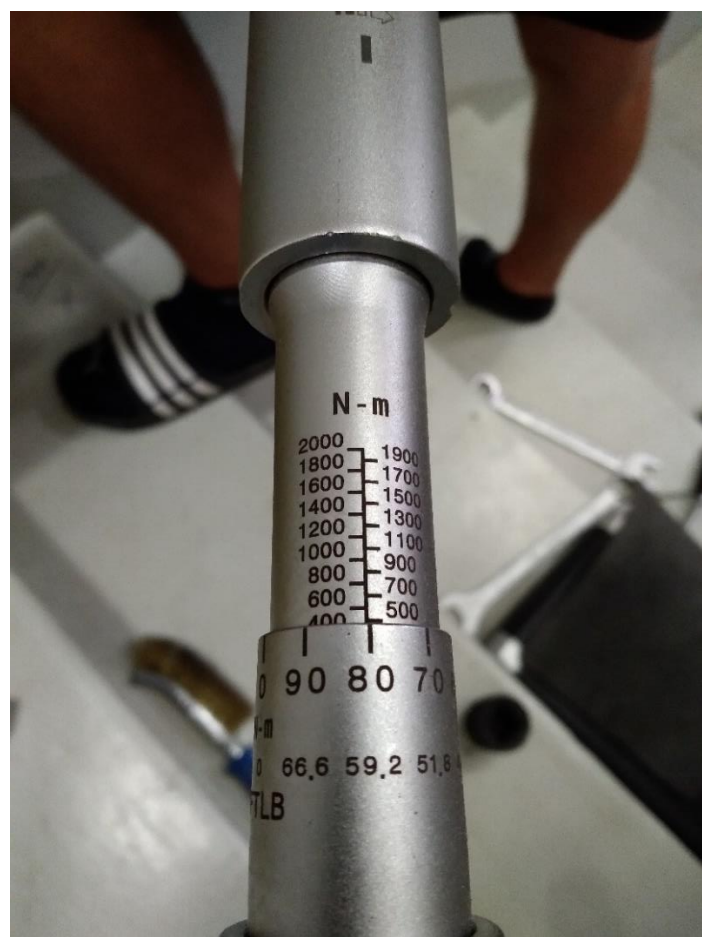
Fot. 2 – Klucz dynamometryczny JONNESWAY T272000N. Moment 480 Nm.

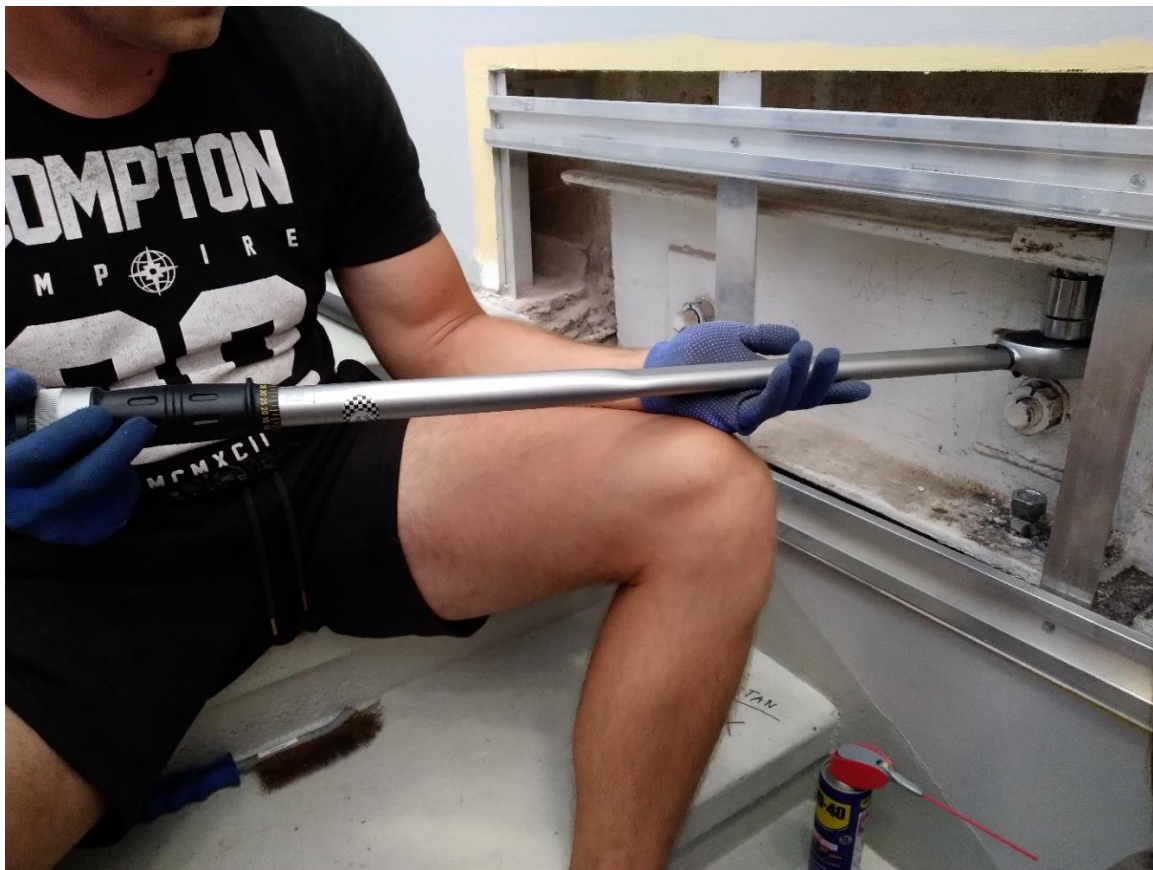
Fot. 3 – Sprężanie połączeń elementów konstrukcji.

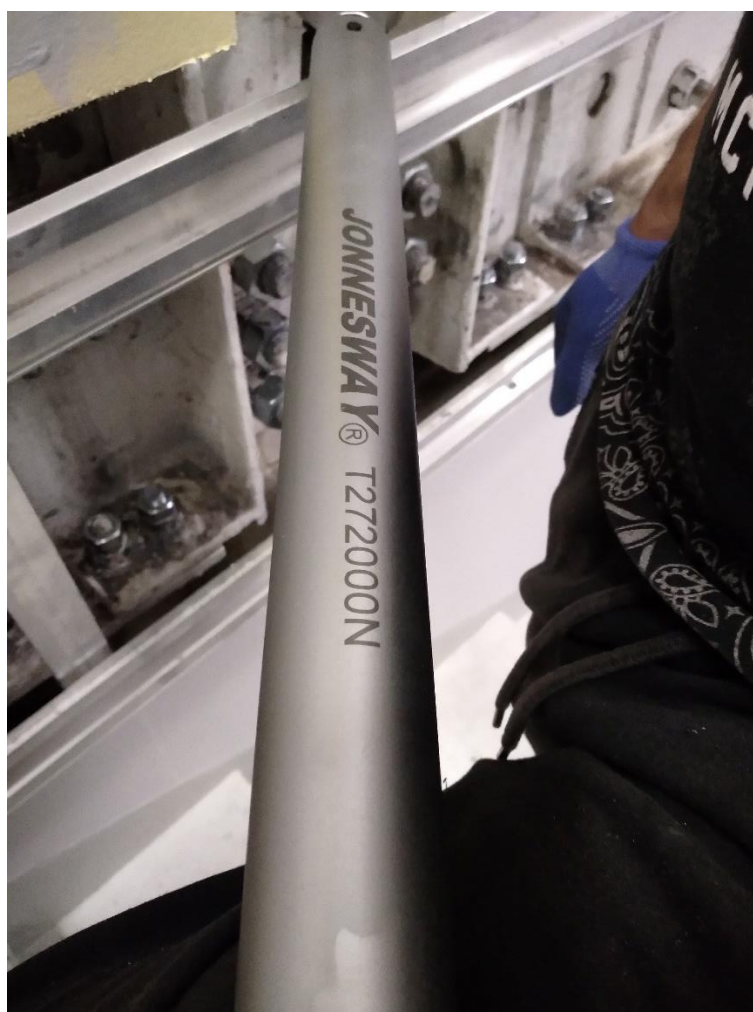
Fot. 4 – Sprężanie połączeń elementów konstrukcji.

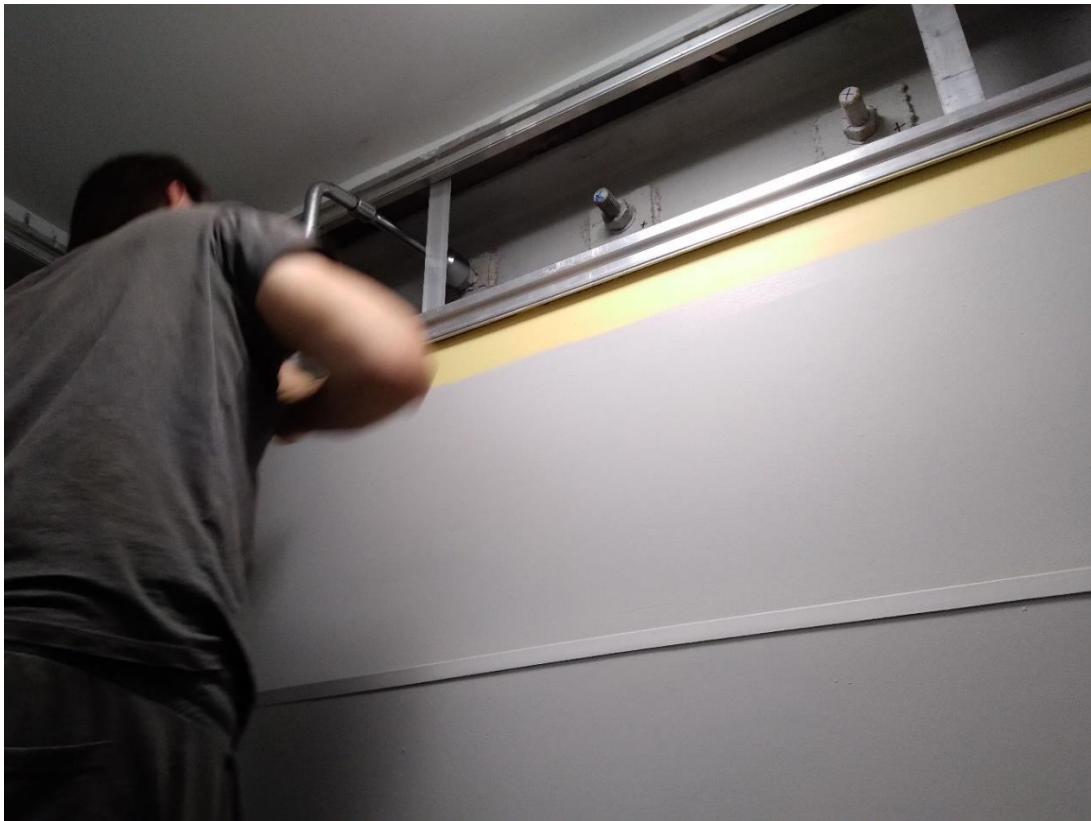
Fot. 5 – Kontrola dokręcenia śrub M30 siłą na kluczu 1 KG.

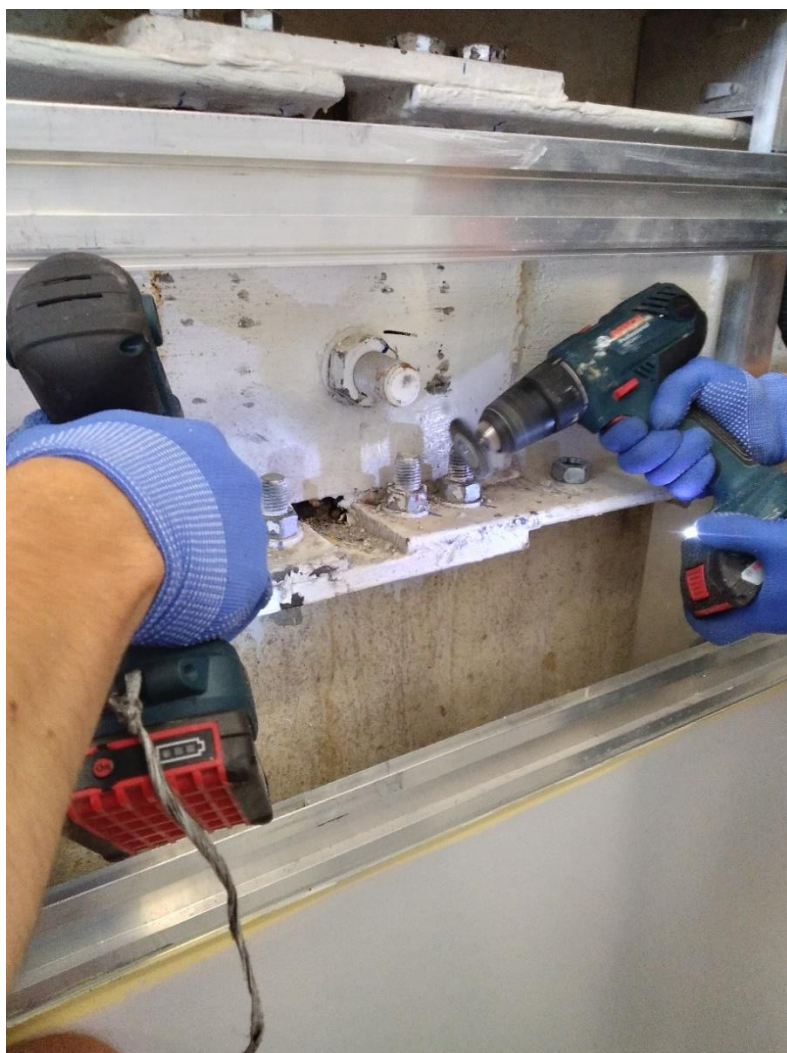
Fot. 6 – Mechaniczne oczyszczanie gwintów z farby przed montażem nakrętek kontrujących.

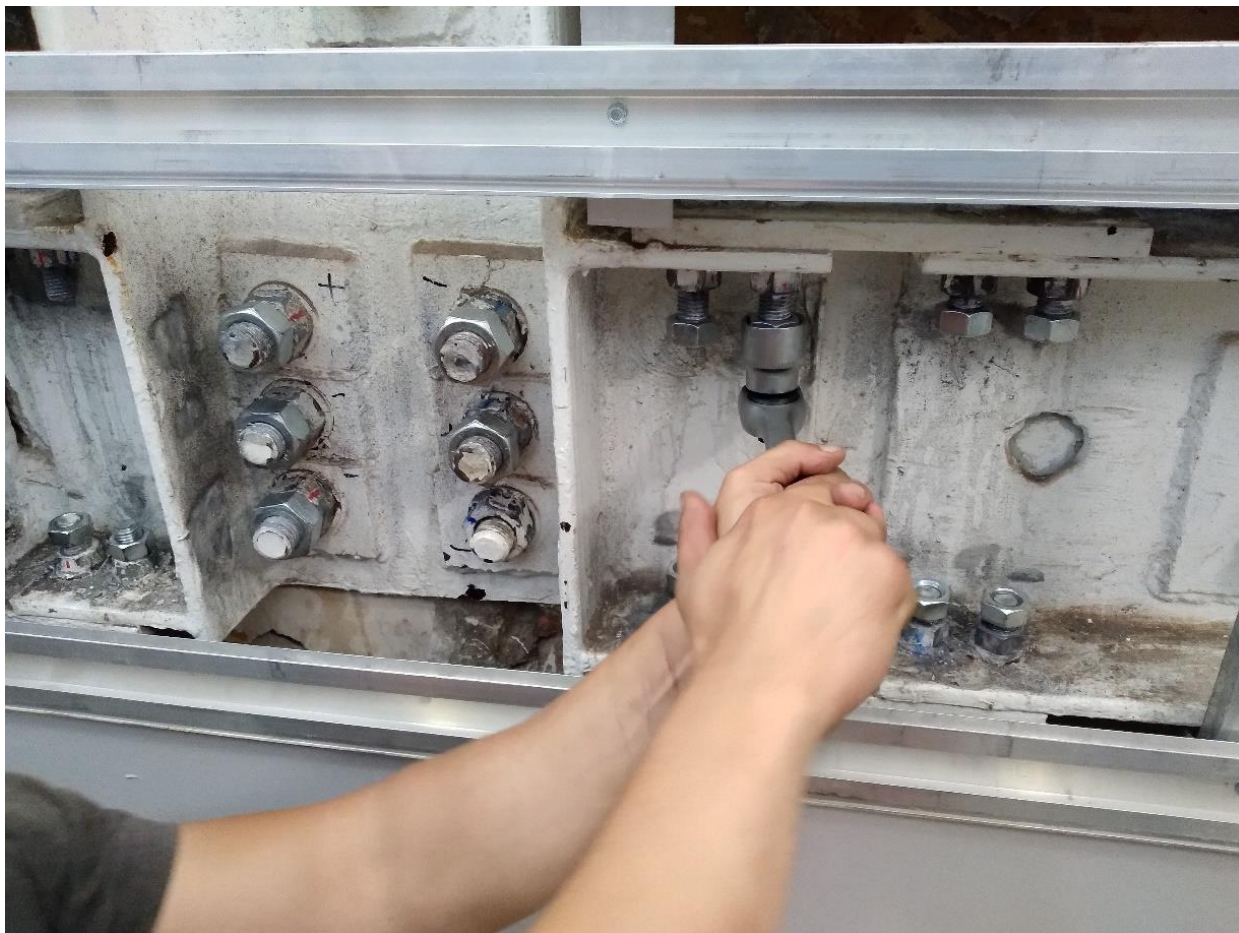
Fot. 7 Montaż nakrętek kontrujących M20.

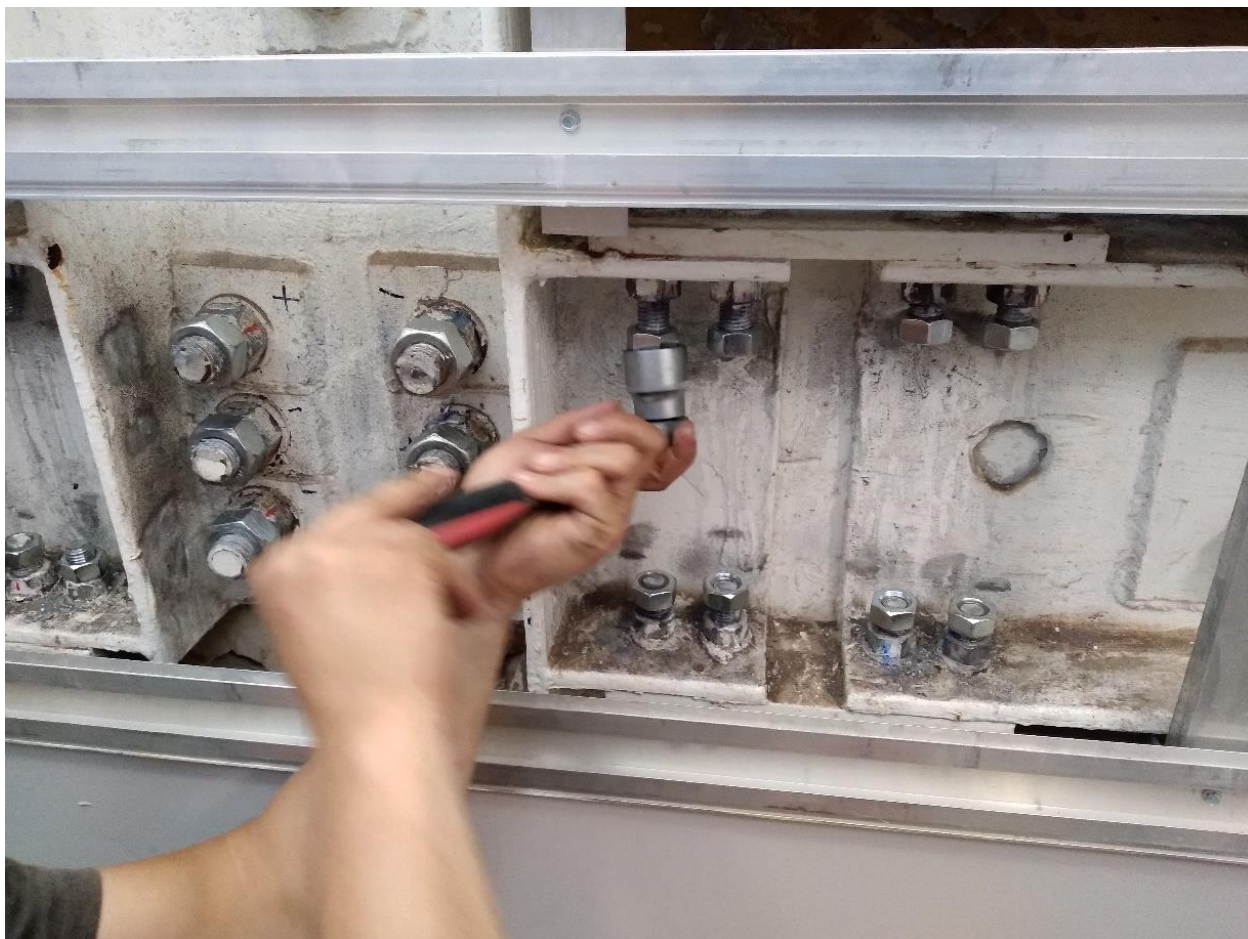
Fot. 8. Montaż nakrętek kontrujących M20.

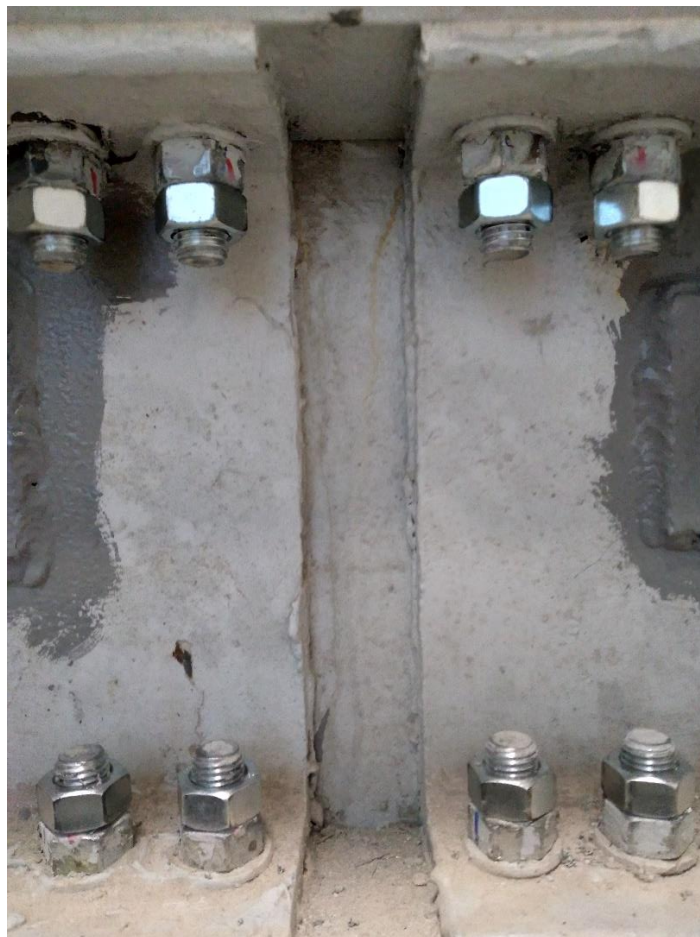
Fot. 9. Zamontowane nakrętki kontrujące M20 wieńca wewnętrznego.

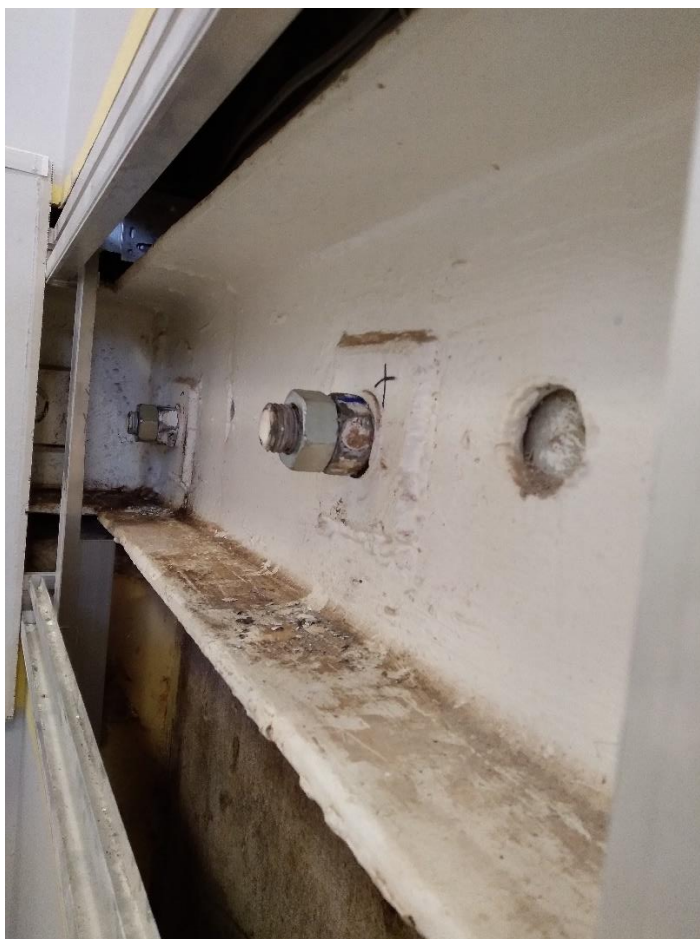
Fot. 10. Zamontowane nakrętki kontrujące M30 wieńca wewnętrznego.

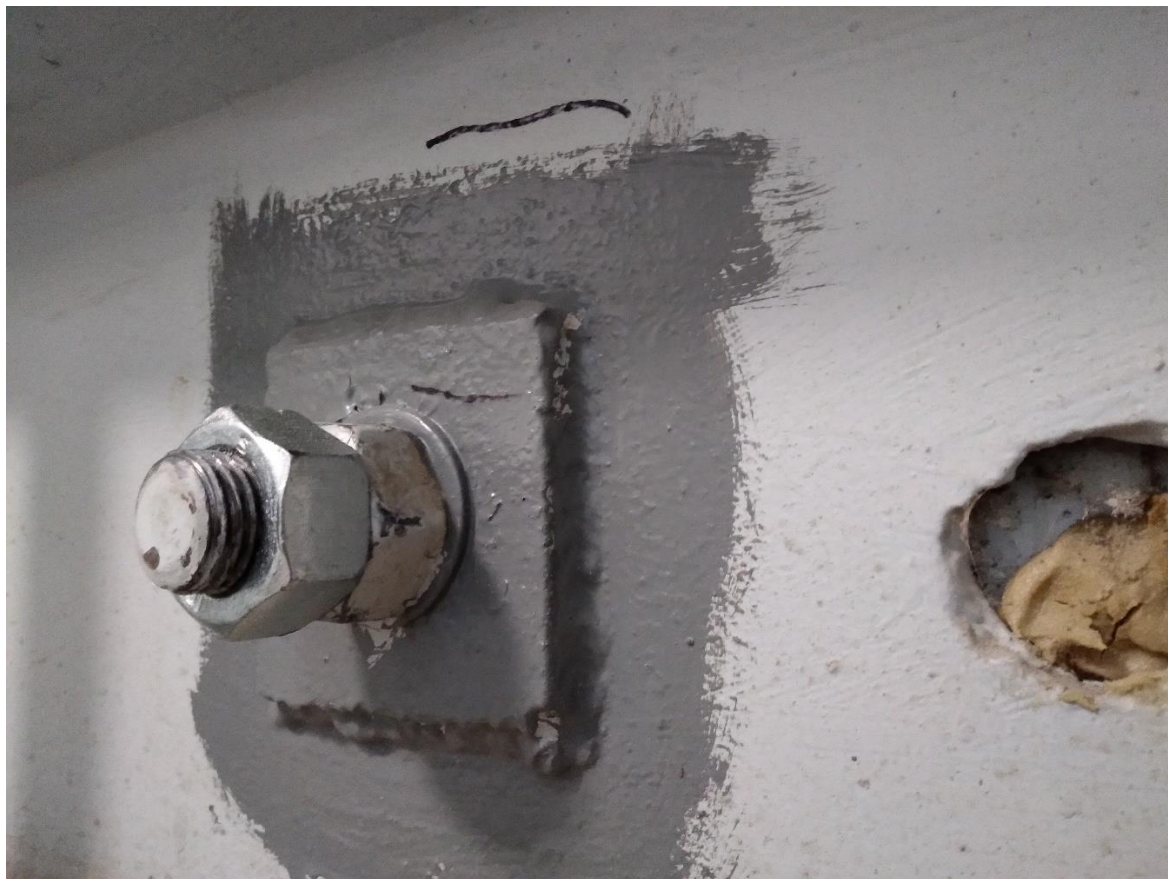
Fot. 11. Zamontowana nakrętka kontrująca M30 wieńca wewnętrznego.

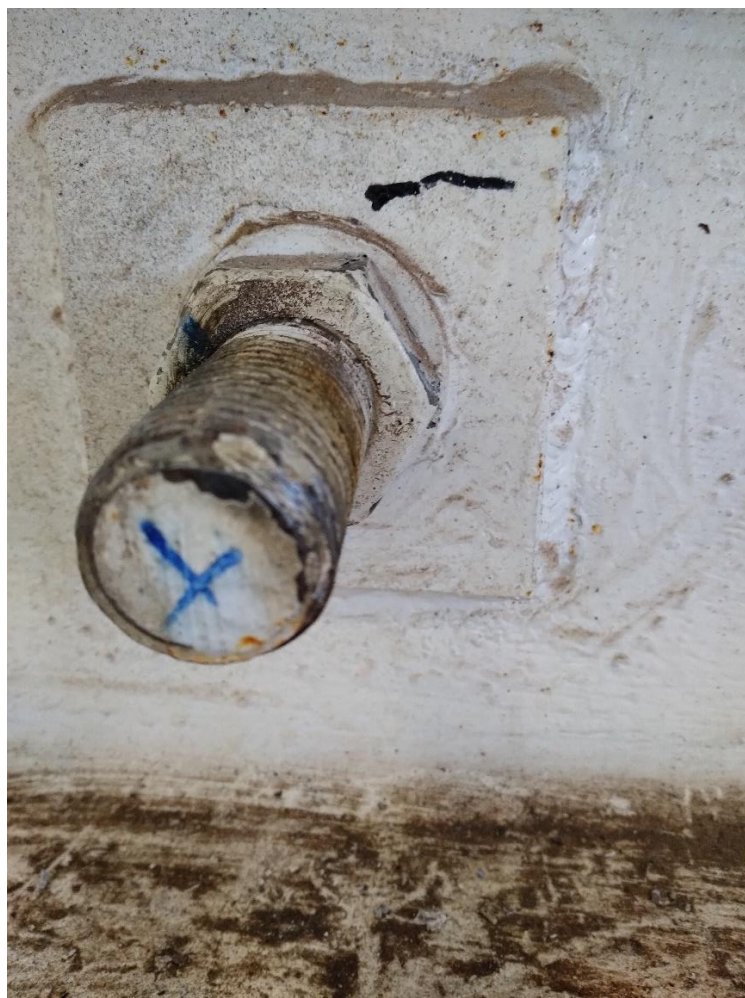
Fot. 12. Brak nakrętki kontrującej M30 (uszkodzony gwint).

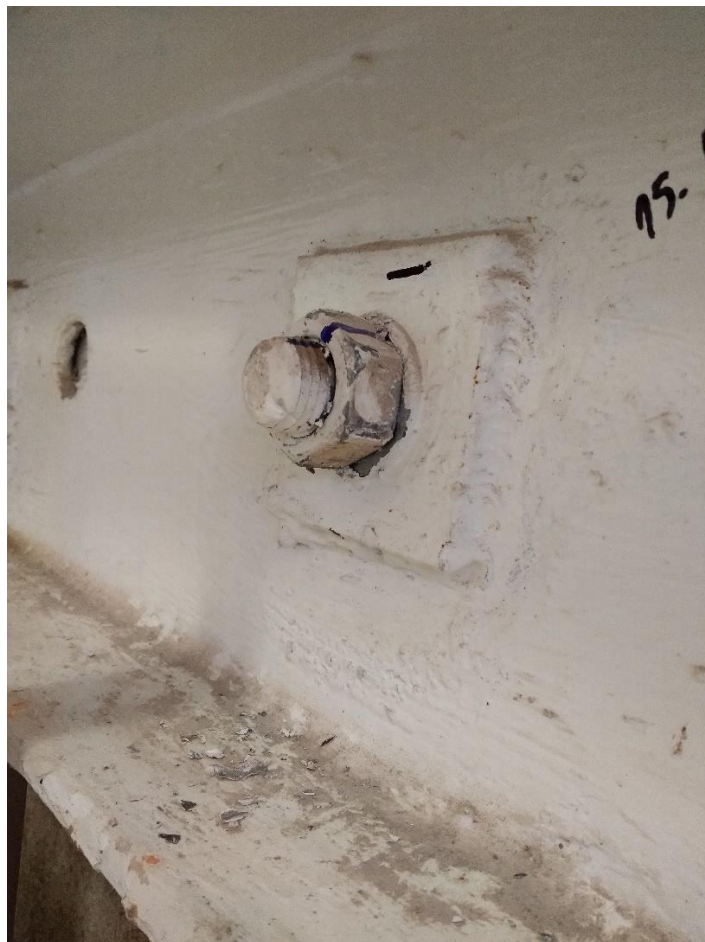
Fot. 13. Brak nakrętki kontrującej M30 (za krótki gwint).

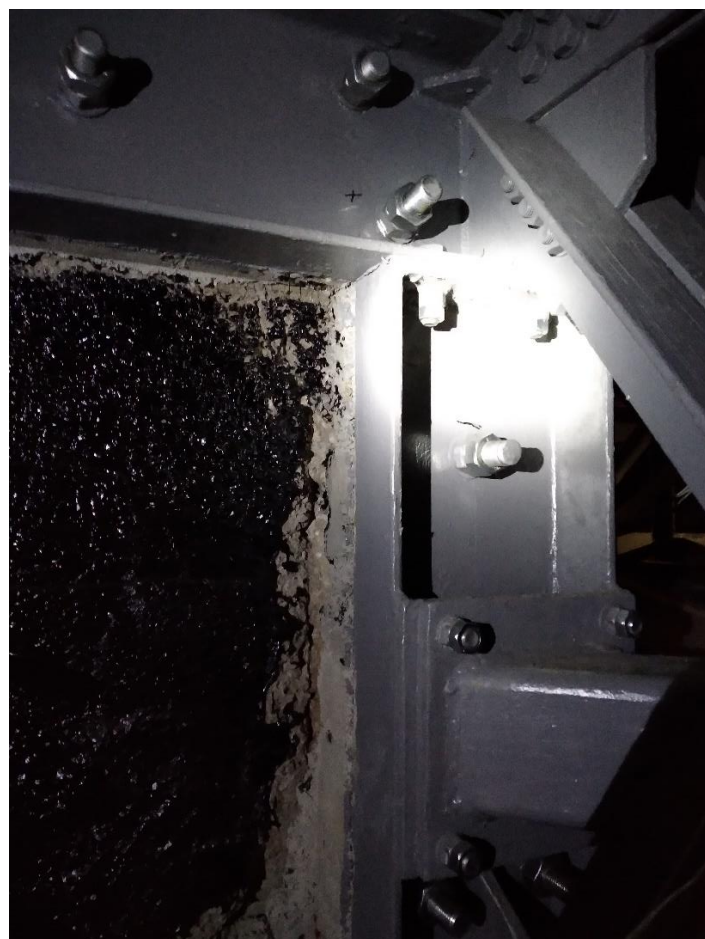
Fot. 14. Zamontowane nakrętki kontrujące M20 i M30 wieńca zewnętrznego.

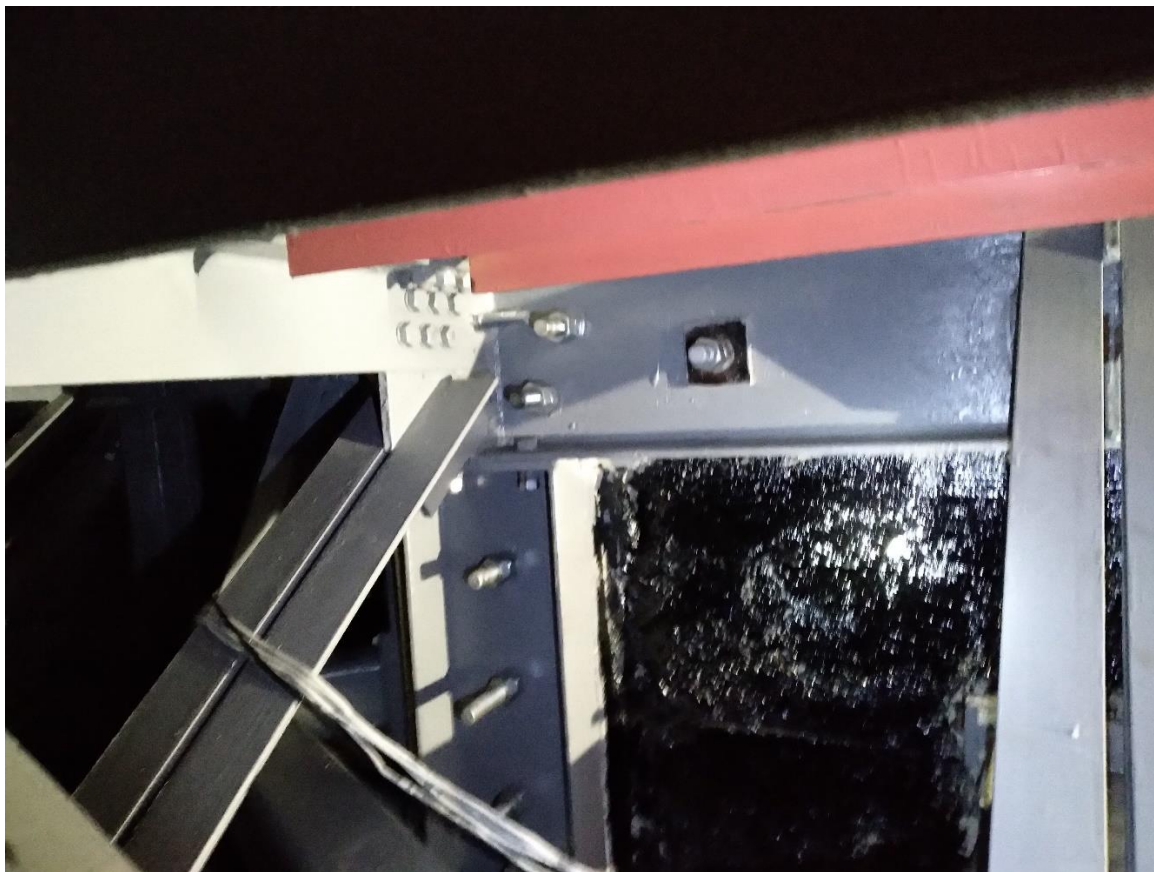
Fot. 15. Zamontowane nakrętki kontrujące M20 i M30 wieńca zewnętrznego.

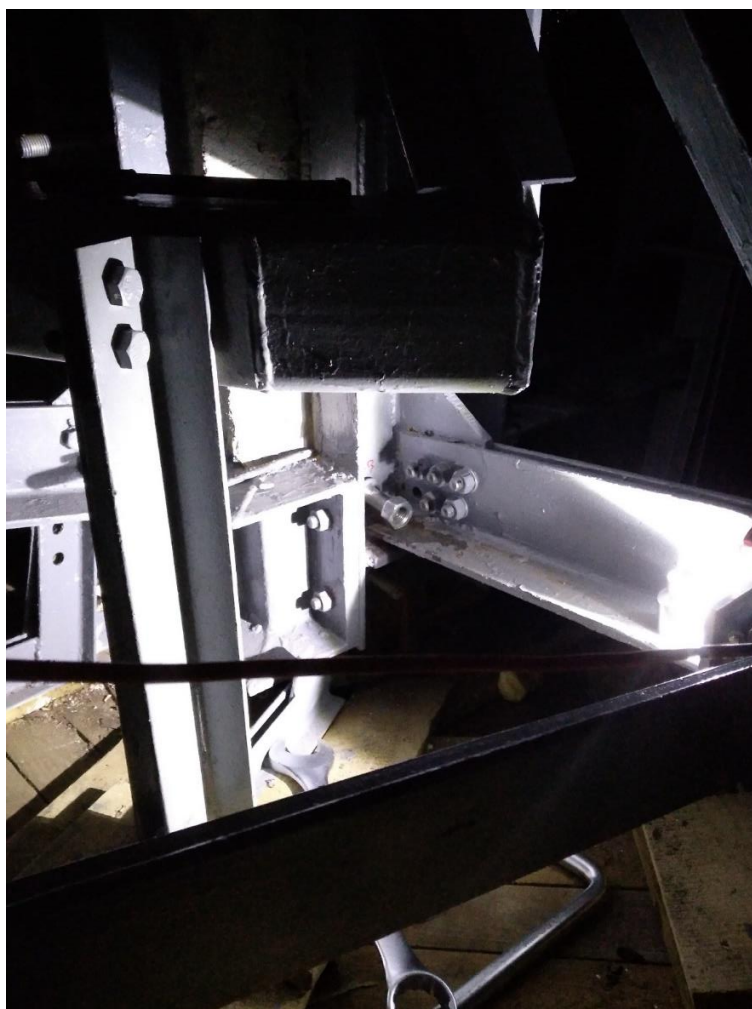
Fot. 16. Pozostawiona luźna kotwa wieńca W-2-2 (opis w sprawozdaniu technicznym).

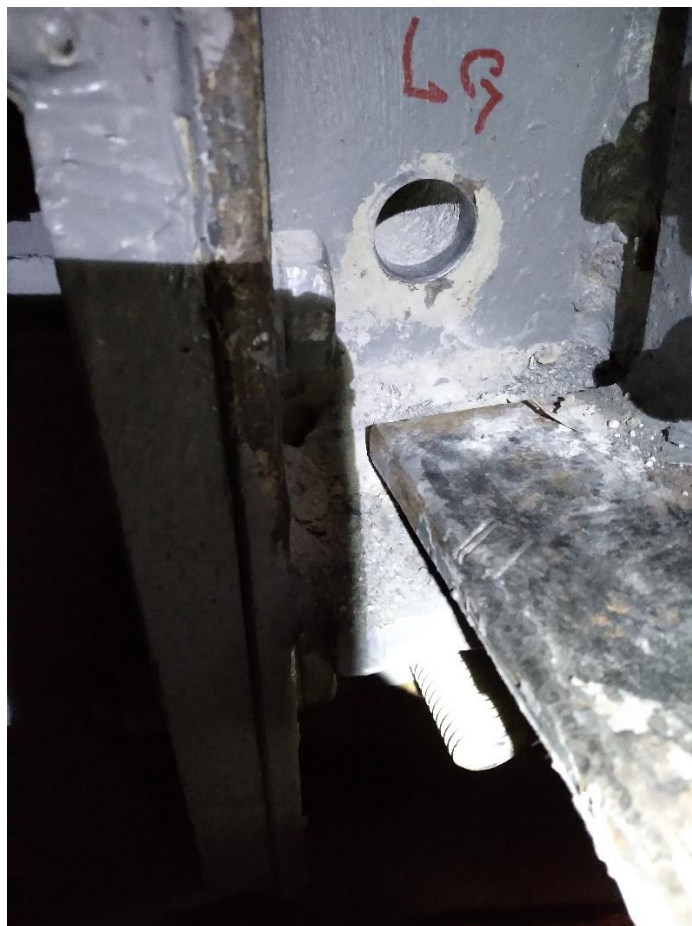
Fot. 17. Przygotowany otwór do montażu nowej kotwy w wieńcu W-2-2 (opis w sprawozdaniu technicznym).

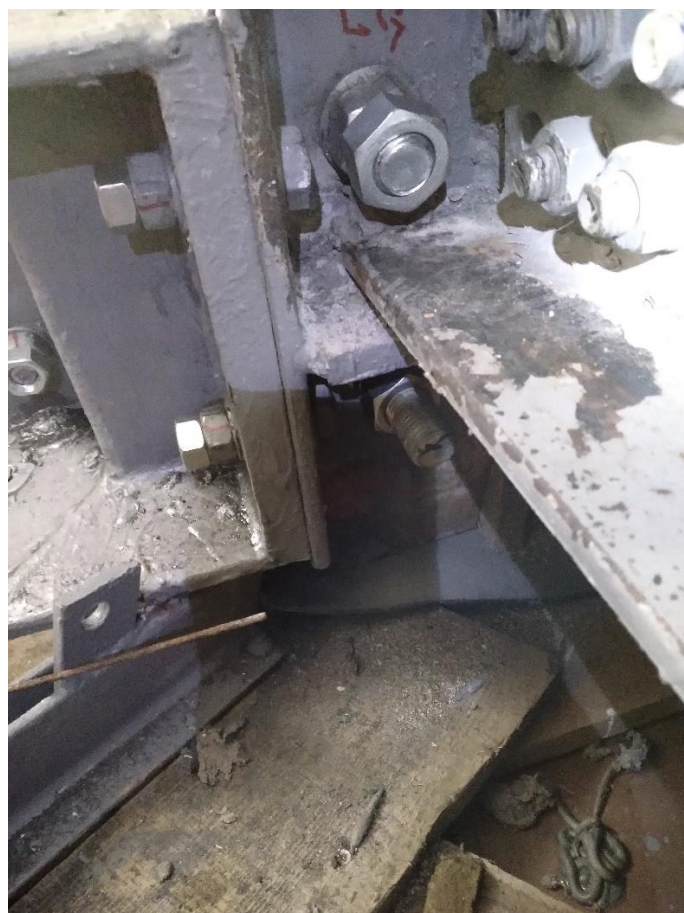
Fot. 18. Zamontowana nowa kotwa z pręta gwintowanego M30 o długości 300 mm w wieńcu W=2-2 narożnika południowo-zachodniego wraz z nakrętką kontrującą (opis w sprawozdaniu technicznym).
