## **RAPORT TECHNICZNY**

**Wykonanie sprężeń kluczem dynamometrycznym połączeń elementów konstrukcji dysku górnego Wysokogórskiego Obserwatorium Meteorologicznego na Śnieżce oraz wykonanie wymienionych zaleceń z ubiegłorocznego Raportu.**

**ZAKRES:** Przegląd połączeń sprężanych

**NAZWA I ADRES OBIEKTU:** Wysokogórskie Obserwatorium Meteorologiczne na Śnieżce

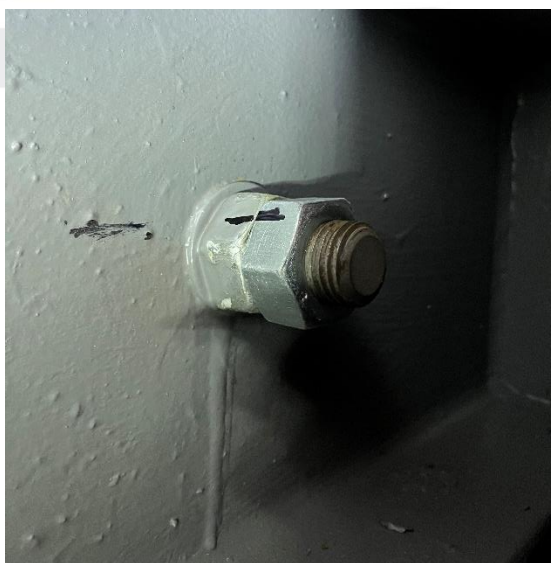
*Fotografia 1*

- kreska pionowa czarna przez nakrętki (w przypadku połączeń gdzie zastosowane zostały nakrętki kontruujące), zgodnie z fotografią nr 1

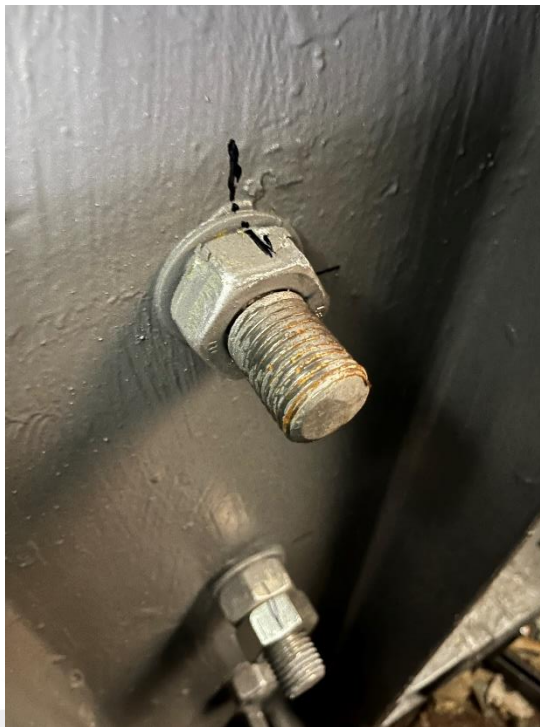
Fotografia 2

- kreska pionowa czarna przez nakrętkę podkładkę na element mocujący (w przypadku gdzie nie została zastosowana nakrętka kontruująca), zgodnie z fotografią nr 2

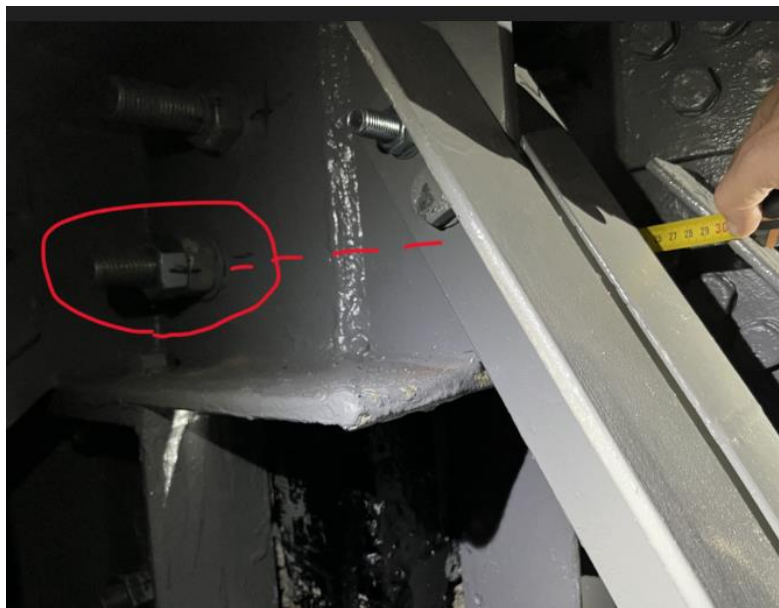
Fotografia 3

- kolizja z prętem wklejonym prostopadle w wieńiec (fotografia 3) .

Ze względu na kolizję z prętem przechodzącym przez trzpień po przeciwległej stronie naroża (prostopadle do planowanej do wklejenia kotwy), pręt można było wkleić na głębokość 30mm – brak efektywnej głębokości zakotwienia a głębsze wywiercenie otworu mogłoby spowodować uszkodzenie kotwy istniejącej:

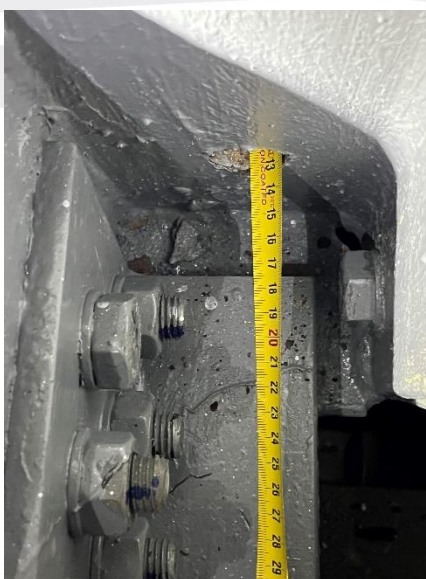
Fotografia 6

Ze względu na ograniczenia (Fotografia 6):

- brak możliwości spełnienia minimalnej efektywnej głębokości zakotwienia, która nie została obliczona i podana we wnioskach z raportu z poprzedniego roku a przyjmując podstawowe warunki do spełnienia, np. producenta kotwy i żywicy firmy Hilti jest to wartość 270mm. Próba pogłębienia otworu mogłaby skutkować zniszczeniem elementu / uszkodzenia zbrojenia ściany nośnej.
- ograniczony dostęp

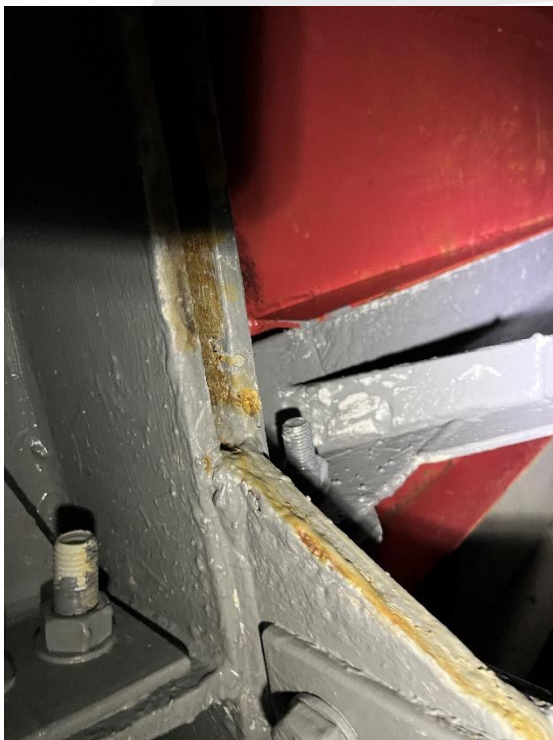
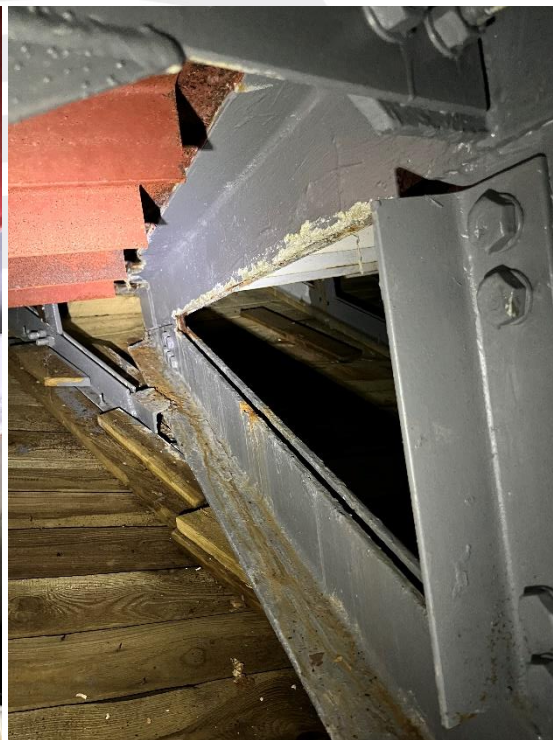
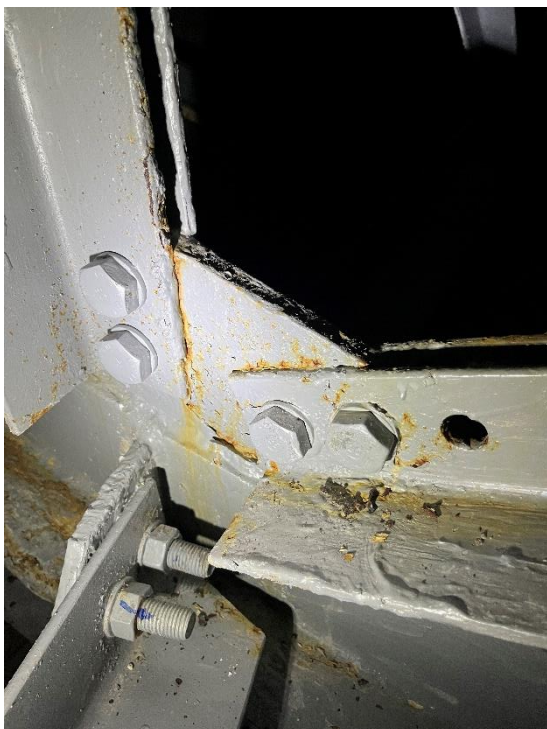
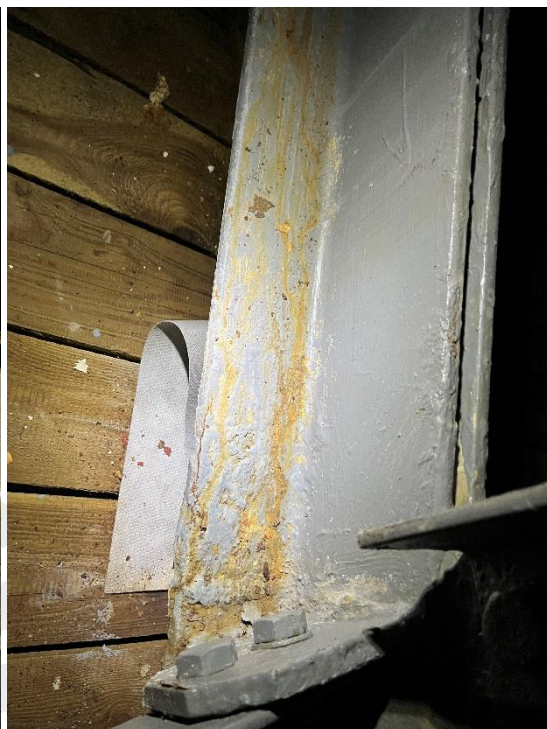
Podczas przeglądu zauważono korozję elementów konstrukcyjnych, która powoduje degradację konstrukcji (fotografie 8,9,10,11). Zaleca się oczyszczenie konstrukcji z rdzy i odtworzenie powłoki antykorozyjnej, oraz zweryfikować skąd pojawia się wilgoć.

2.5 Należy oczyścić elementy skorodowane ze rdzy i zabezpieczyć antykorozyjnie

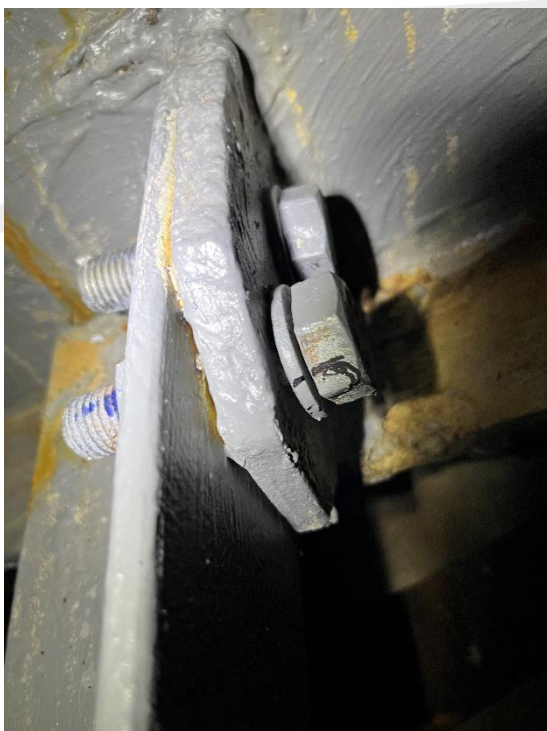
Fotografia 12

Zauważono poluzowane śruby klasy 8.8.

Brak dokręcenia ze względu na uszkodzony gwint (2 szt. część wschodnia wewnętrzna)

W miarę możliwości zostały one dokręcone, jednak należy zwrócić na nie szczególną uwagę częściowo wymienić.

2.4 Należy wymienić śruby M20, kl. 8.8 wskazane w punkcie 1.2.2 z raportu

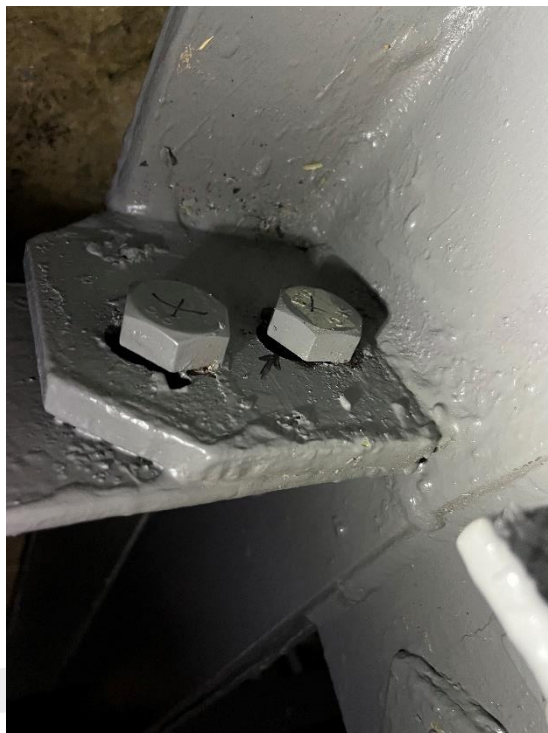
Fotografia 14

Zbyt duże otwory w elemencie, należy wymienić śruby (2szt.) i dołożyć poszerzone podkładki pod łbem śruby i pod nakrętką (część południowo-wschodnia wewnątrz)

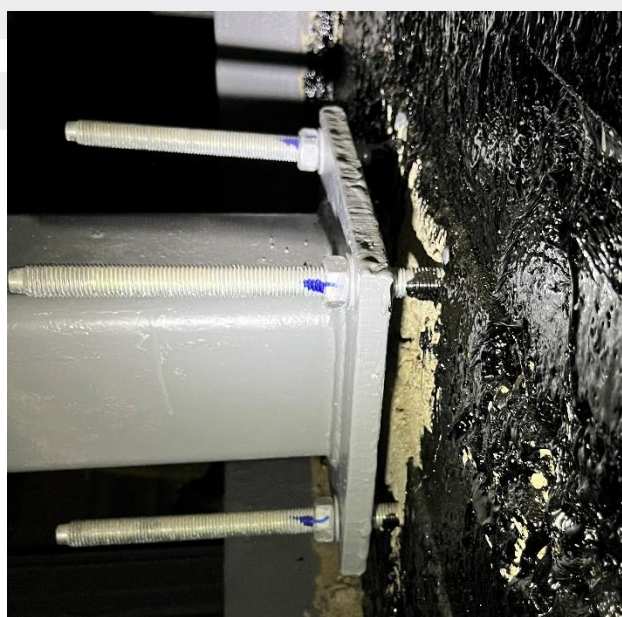
Fotografia 15

### 1.2.3. Brak docisku do ściany nośnej blach wieńca

Ze względu na ograniczony dostęp nie ma możliwości wprowadzenia pomiędzy elementy konstrukcyjne blach dystansowych, zaleca się wykonanie szalunku i uzupełnienie szczelin masą – zaprawą montażową np. CX15.

2.6 Należy wykonać uzupełnienie masą montażową przestrzeni między blach konstrukcji wieńca a ścianą zgodnie z zapisami w pkt. 1.2.3

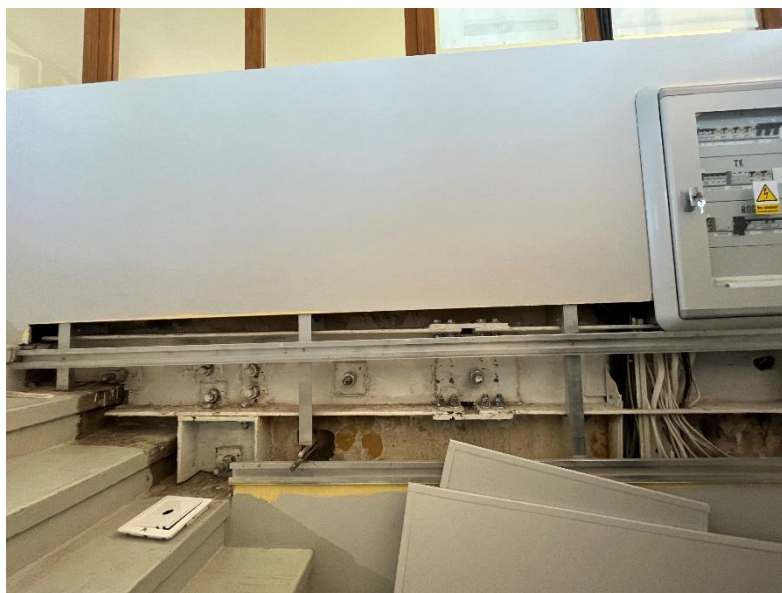
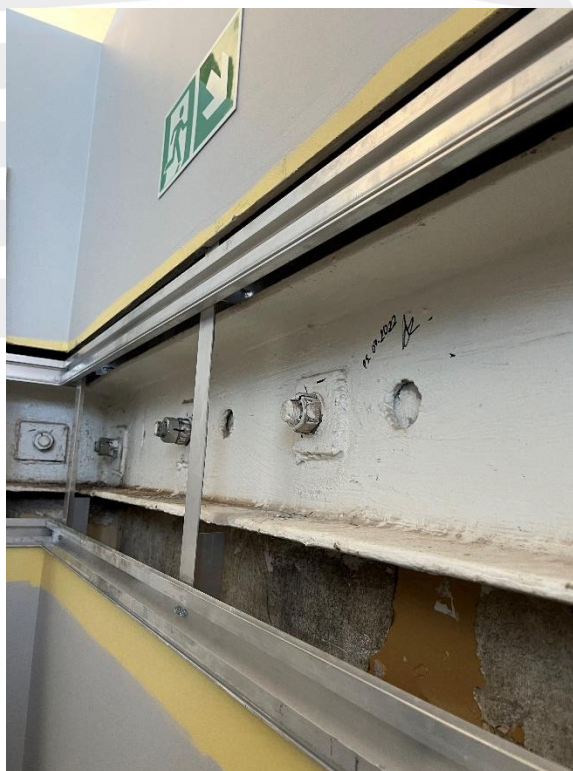
Nie stwierdzono zarysowań ściany nośnej od strony klatki schodowej od strony klatki schodowej:

2.7 Podczas kolejnej kontroli należy dokonać przeglądu ściany nośnej dysku zarówno od wewnątrz dysku jak i od klatki schodowej w miejscach dostępnych.

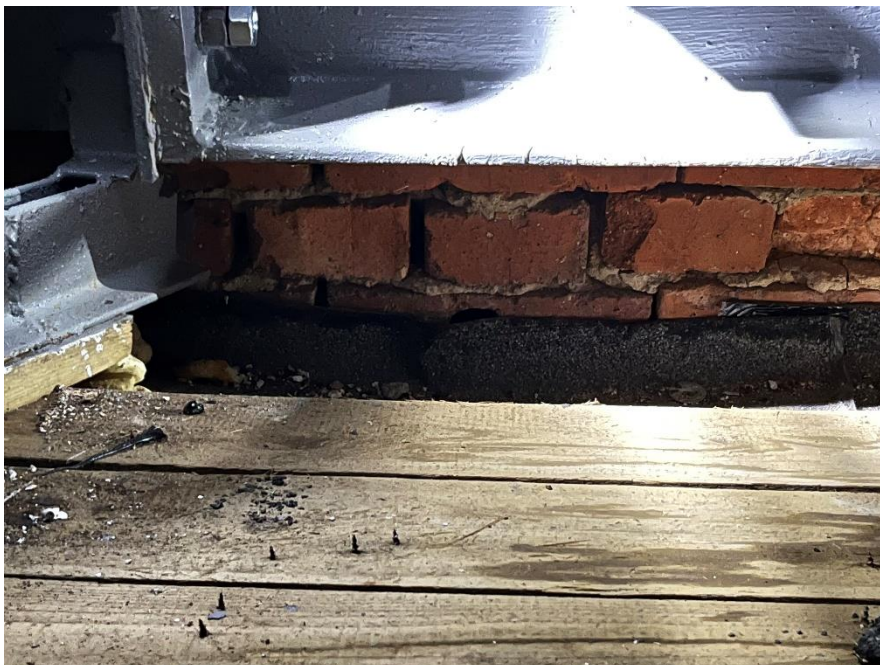
*Fotografia 18*

Stwierdzono ubytki spoin muru pod wieńcem stalowym widocznym od strony wewnętrznej. Ze względu na ograniczony dostęp w celu uzupełnienia spoin zaleca się jej obserwację i oględziny podczas corocznych przeglądów.

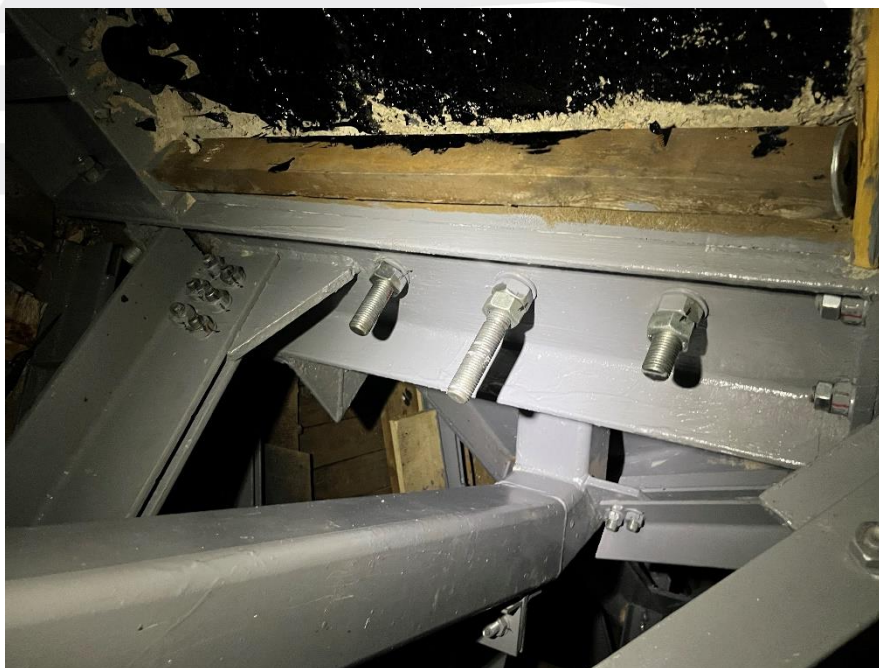
*Fotografia 19*

Ściana wewnątrz dysku do której kotwiona jest konstrukcja pokryta jest masą asfaltową/lepikiem, co utrudnia jej przegląd, nie zauważono rys/spękań, w miejscach gdzie nie ma masy widoczna degradacja jej nawierzchni – pył.
