NAZWA Wykonanie wielobranżowej inwentaryzacji obiektu pn.
INWESTYCJI Wysokogórskie Obserwatorium Meteorologiczne na Kasprowym
 Wierchu wraz z projektem remontu i modernizacji

BRANŻA: **Konstrukcja.**

STADIUM **Projekt budowlano - wykonawczy**

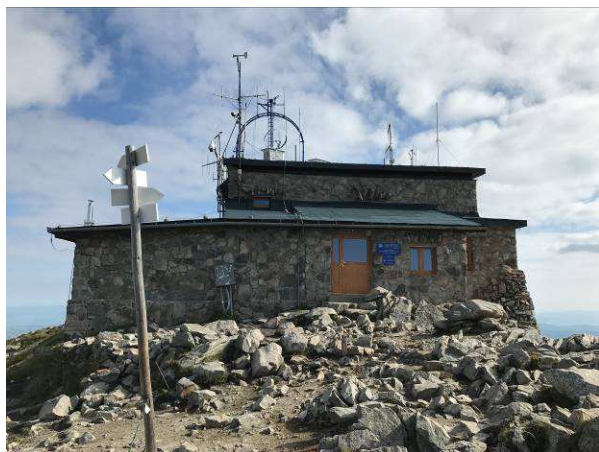
Widok od strony frontowej (wejście do budynku)

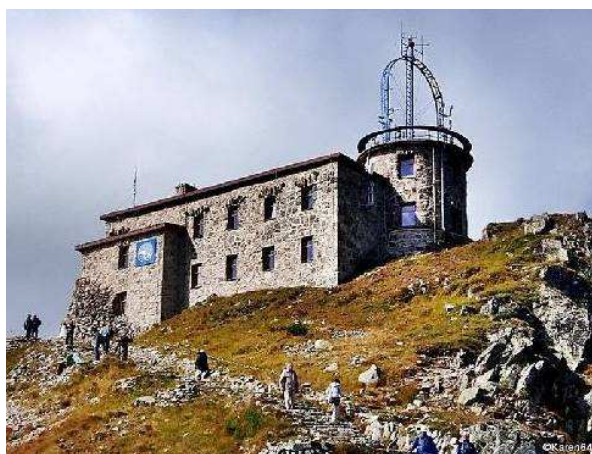
Widok z tarasu przy górnej stacji kolejki
