# OPINIA TECHNICZNA

## NR OT 01-04/20

NAZWA INWESTYCJI: Regionalna Stacja Hydrologiczno – Meteorologiczna w Toruniu

Zakres: Ustalenie źródła przecieków zaobserwowanych w pomieszczeniach na parterze obiektu

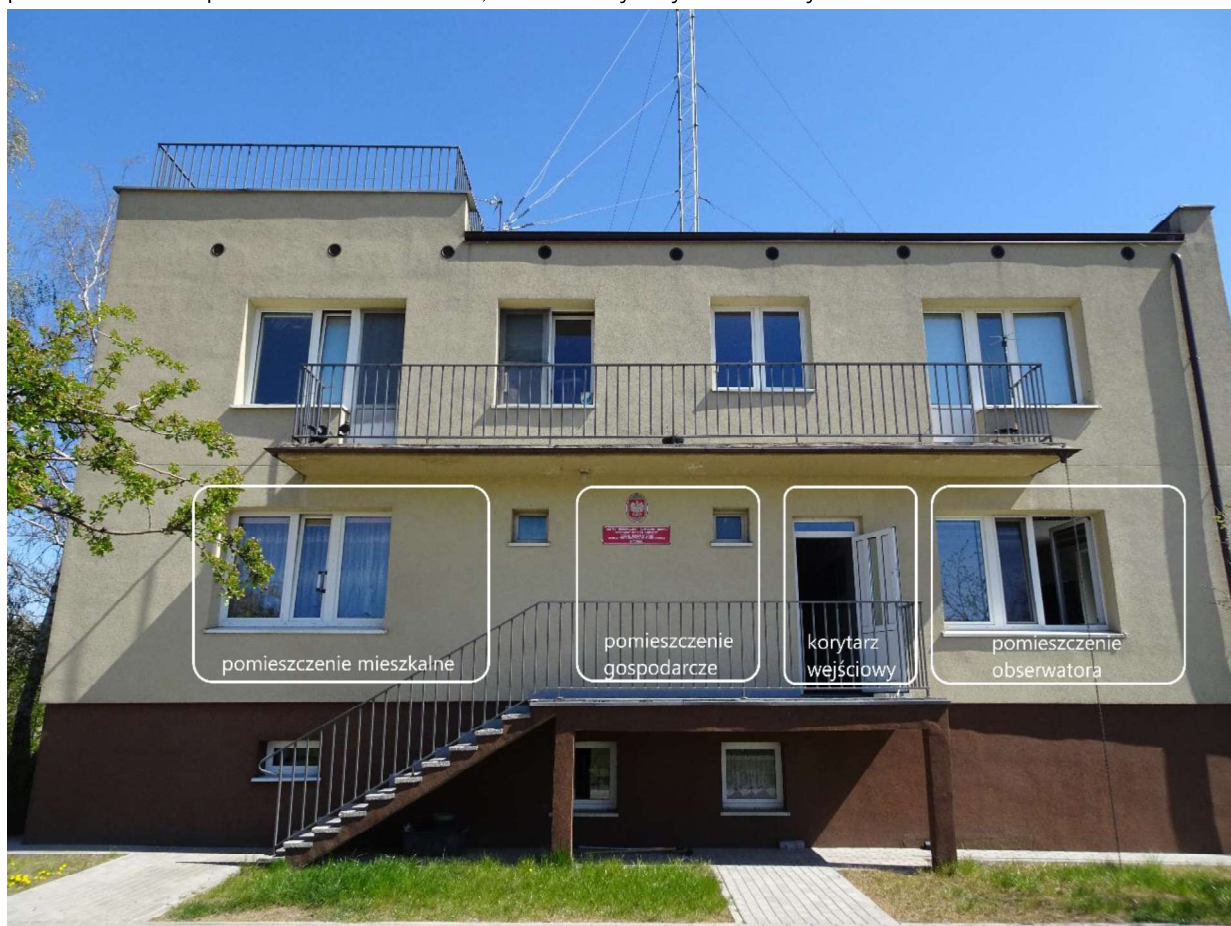
Rys. 4. Elewacja zachodnia budynku.

- ślady zawilgocenia widoczne w 3 pomieszczeniach na parterze budynku: w pomieszczeniu mieszkalnym, w pomieszczeniu gospodarczym oraz w pomieszczeniu obserwatora, (Rys.4). W każdym z pomieszczeń zawilgoceniu uległ strop wzdłuż zachodniej ściany zewnętrznej. Ślady zawilgocenia widoczne są na zdjęciach: Rys. 16, 18, 19, 22.,

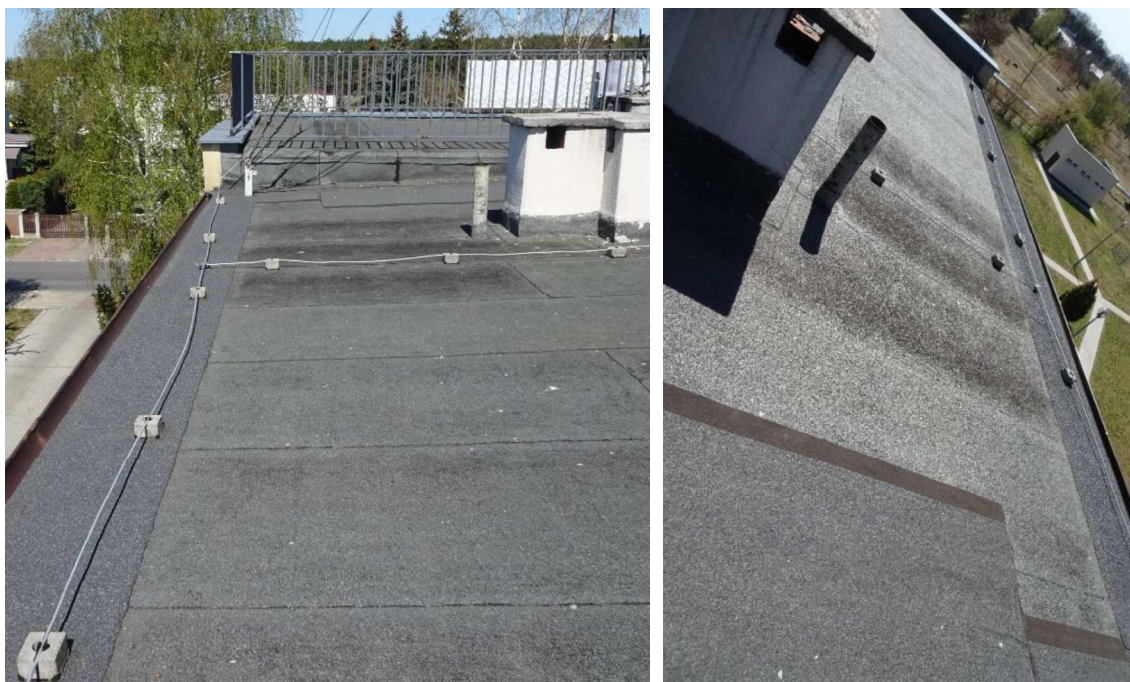
*Rys. 22. Stropodach kryty papą przy ścianie zachodniej.*
