RAPORT – EKSPERTYZA TECHNICZNA

MONITORINGU SPEKAŃ NA ŚCIANIE BUDYNKU SHM KŁODZKO

ul. Dusznicka 9, Kłodzko

Grudzień 2019

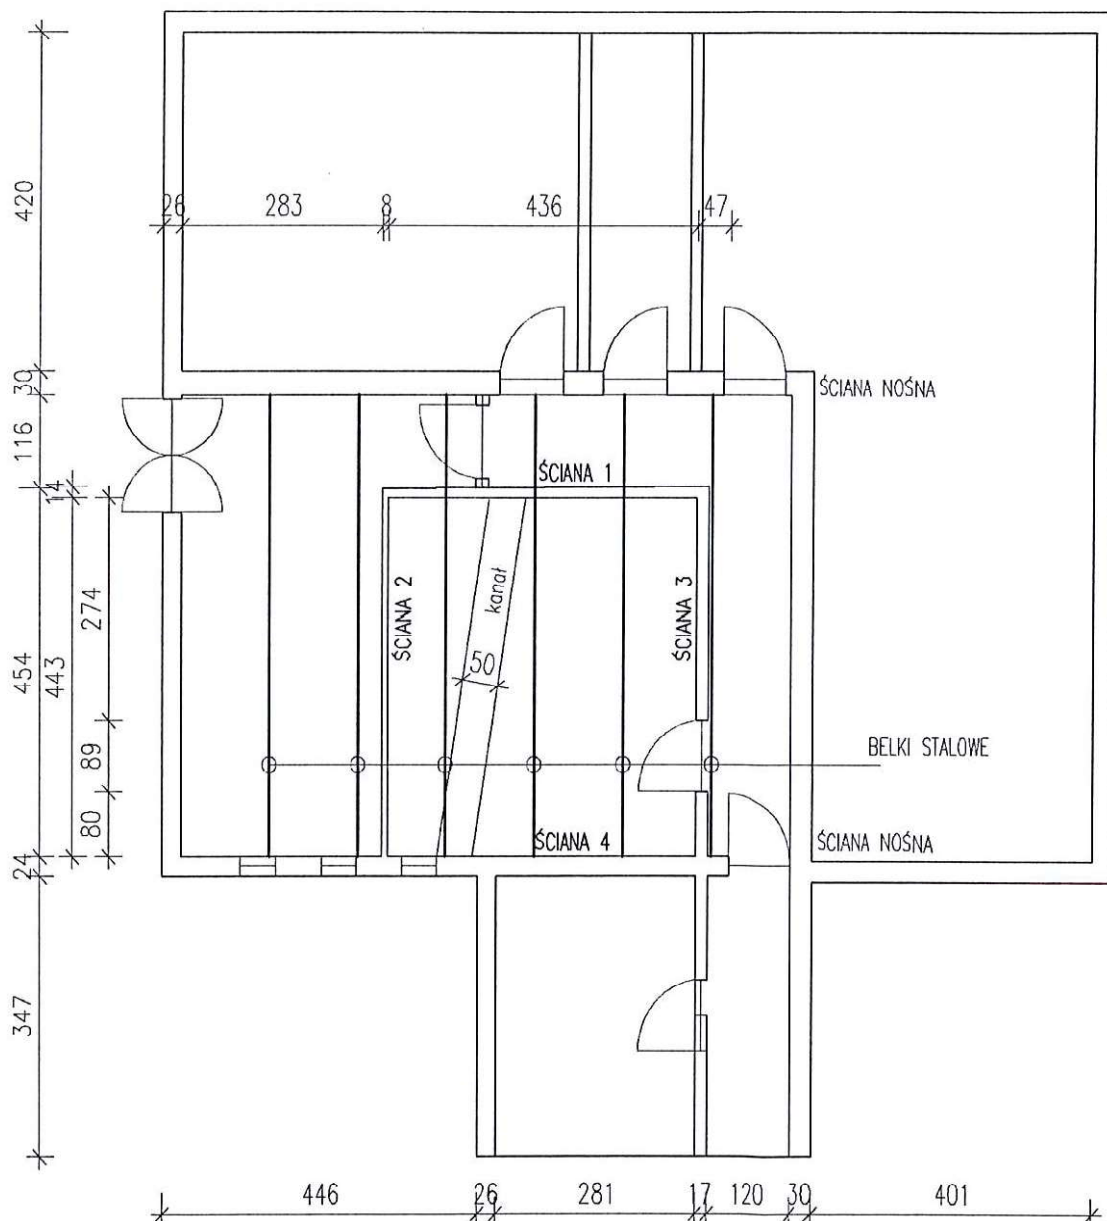
RYSUNEK 1. RZUT PARTERU

Przedmiot opracowania dotyczy ściany działowej zlokalizowanej w części parterowej, techniczno-gospodarczej budynku SHM Kłodzko. Układem nośnym tej części budynku jest środkowa ściana nośna oraz podłużne ściany zewnętrzne. Ściany nośne wykonano jako murowane grubości 24 cm. Przekrycie nośne stropodachu wykonano jako strop WPS na belkach stalowych [1]. Wewnątrz budynku zlokalizowane są ścianki działowe, których m.in. dotyczy niniejsze opracowanie. Szczegóły przedstawiono na poniższym rysunku nr 1, przedstawiającym rzut parteru tej części budynku wraz z oznaczeniem każdej z czterech analizowanych ścian działowych (ściana 1 - 4).
