OPINIA TECHNICZNA

NR OT 02-04/20

NAZWA INWESTYCJI: Stacja Hydrologiczno – Meteorologiczna w Łebie

Zakres: Ustalenie źródła przecieku zaobserwowanego w pomieszczeniu obserwatora

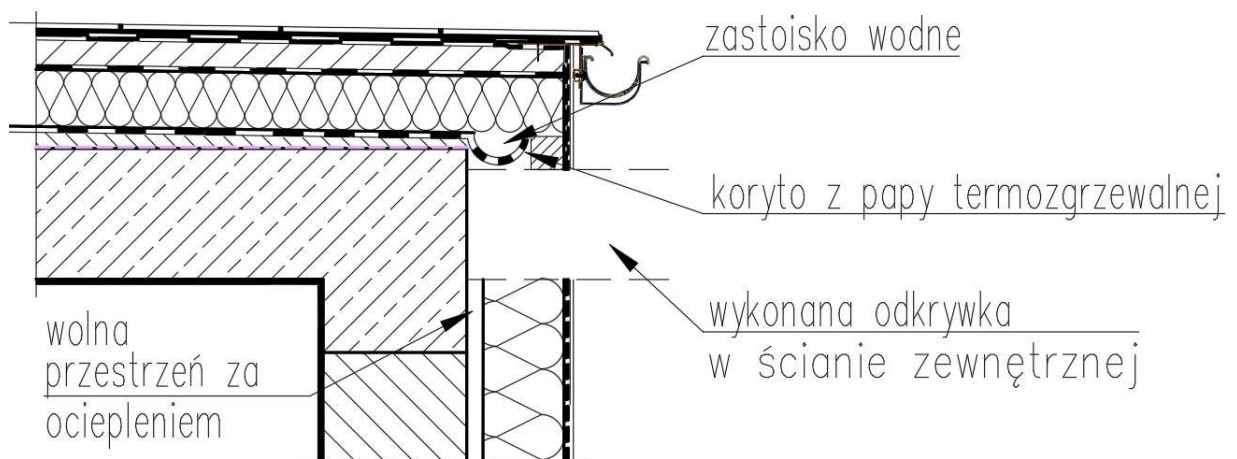
Rys. 18. Przekrój tarasu przy okapie.

- W wykonanych na elewacji odkrywkach, odkryto niewłaściwe wywinięcie hydroizolacji tarasu nad ociepleniem ściany zewnętrznej (Rys.16). Pomimo braku opadów atmosferycznych, w utworzonym z papy termozgrzewalnej korycie, zaobserwowano zastoisko wodne. Woda zgromadzona na warstwie hydroizolacyjnej przedostaje się do środka ściany zewnętrznej. Brak klejenia płyt styropianowych po obwodzie umożliwia przenikanie wody do niższych warstw. Zawilgoceniu uległ styropian oraz cienkowarstwowy tynk zewnętrzny, doprowadzając do postępującego odspojenia ościeży okiennych.

- Po dokładnym sprawdzeniu warstwy wierzchniej tarasu stwierdzono brak prawidłowego uszczelnienia miejsc przebicia warstw hydroizolacyjnych przez słupki podestu. Doprowadziło to do powstania miejscowych przecieków w rejonie źle uszczelnionego przebicia.

- Izolacja miejsc styku tarasu ze ścianą budynku jest wykonana prawidłowo.

W celu przywrócenia prawidłowego zabezpieczenia hydroizolacyjnego pomieszczeń pod tarasem, należy usunąć a następnie ponownie wykonać wszystkie warstwy tarasu przyłączenia ze ścianą południową w paśmie o szerokości 1,30 m (Rys.19). Należy również odtworzyć izolację termiczną na ścianie południowej (Rys.20).
