OPINIA TECHNICZNA

NR OT 02-04/20

NAZWA INWESTYCJI: Stacja Hydrologiczno – Meteorologiczna w Łebie

Zakres: Ustalenie źródła przecieku zaobserwowanego w pomieszczeniu obserwatora

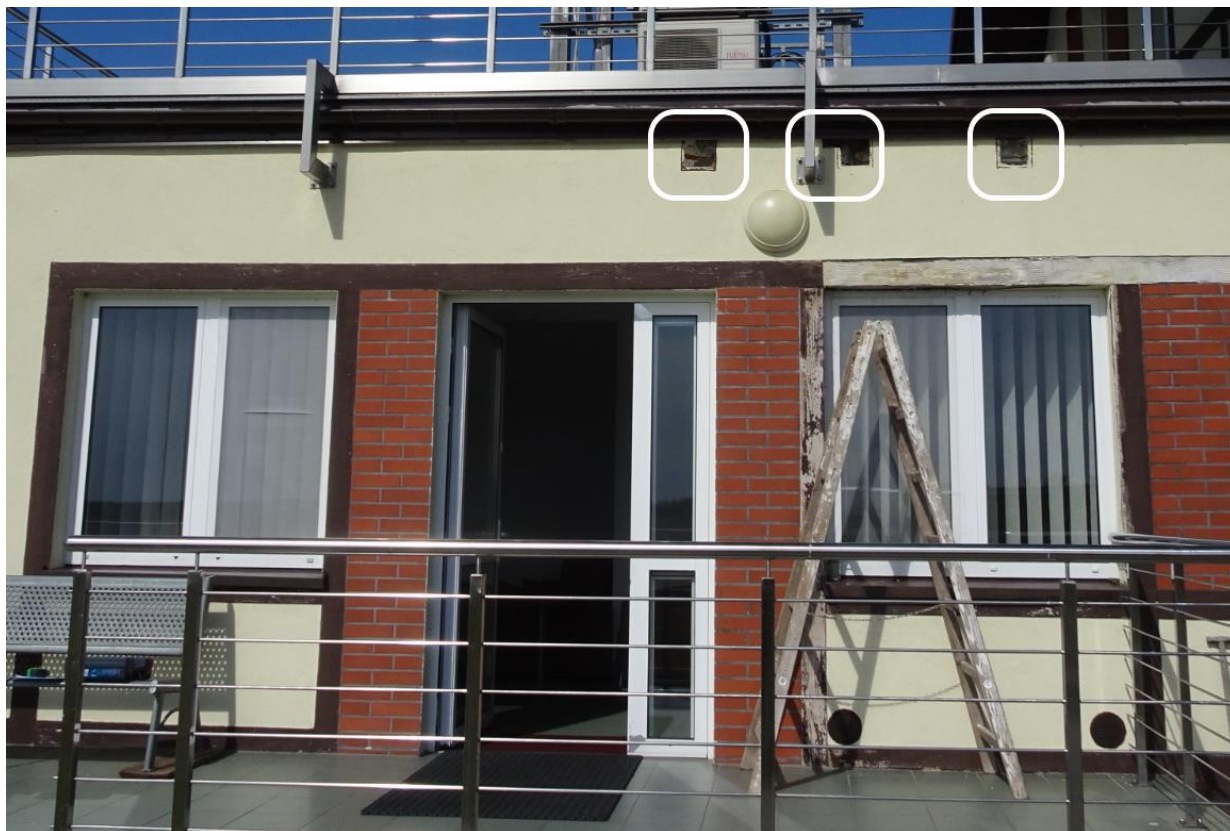
Dnia 24-04-2020 r. przeprowadzono wizję lokalną obiektu, w celu ustalenia źródła przecieku. Szczególną uwagę poświęcono stanowi technicznemu zawilgoconych ścian i elewacji od strony południowej. Sprawdzeniem objęto taras, elewację oraz pomieszczenie biurowe obserwatora. Sprawdzone odkrywki punktowe w elewacji od strony południowej, przy wejściu do budynku (Rys.3). Przeprowadzono badania wilgotnościowe „in situ” z wykorzystaniem miernika wilgotności TESTO 606-2 dla tynku gipsowego wewnątrz lokalu, ściany zewnętrznej w miejscu wykonania odkrywek, ściany zewnętrznej w miejscu otworów wentylacyjnych oraz tynkowych ościeży okiennych.

Rys. 3. Lokalizacja odkrywek na elewacji południowej.
