**RAPORT Z PRZEGLĄDU POSZYCIA DACHOWEGO WYSOKOGÓRSKIEGO  
OBSERWATORIUM METEOROLOGICZNEGO NA ŚNIEŻCE**

**Wysokogórskie Obserwatorium Meteorologiczne na Śnieżce**

**INSTYTUT METEOROLOGII I GOSPODARKI WODNEJ  
Państwowy Instytut Badawczy  
01-673 Warszawa ul. Podleśna 61**

**mgr inż. Magdalena Korzec nr uprawnień LBS/0078/OWOK/13**

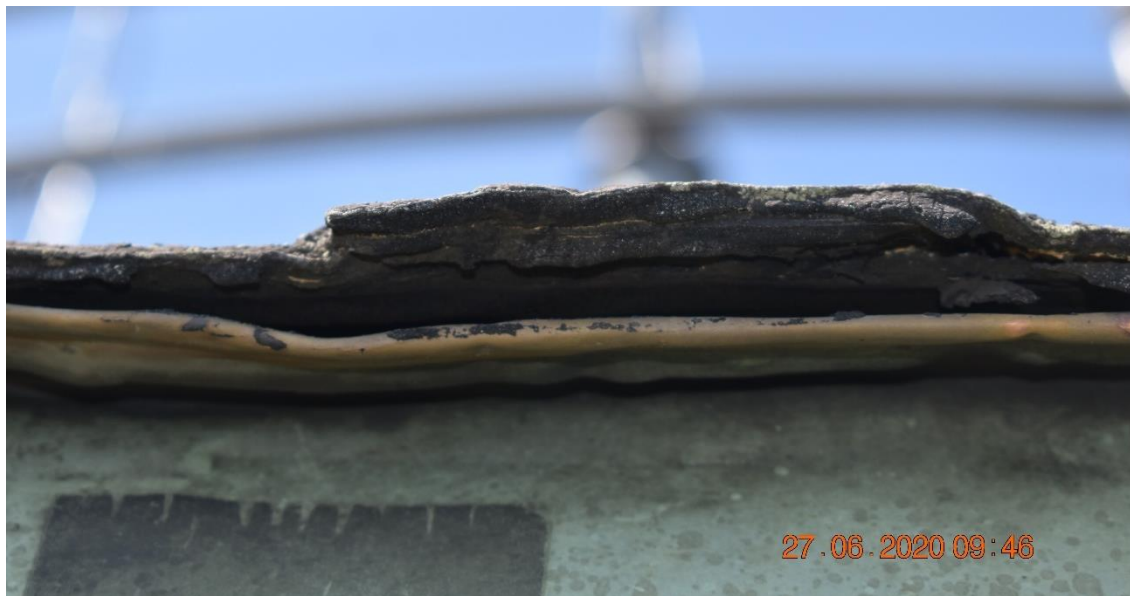
Zdjęcie 18

7. Nieszczelności wokół ringu górnego stropodachu – styk nawierzchnia -papa na krawędziach, oraz odkształcenia blachy miedzianej

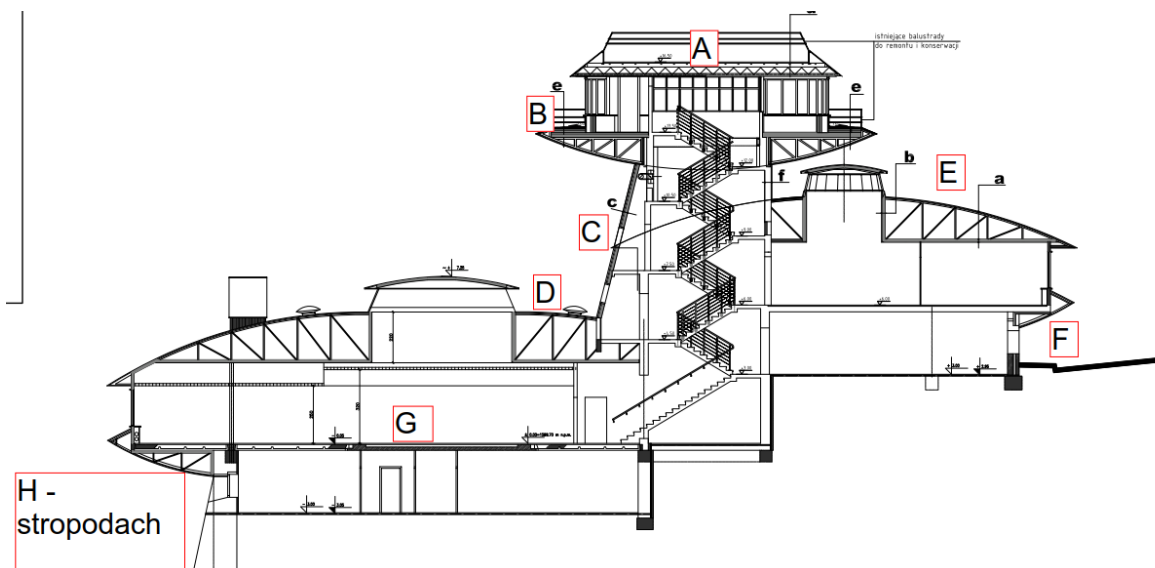
## II. Lokalizacja B

8. Uszkodzone, przeformowane i rozszczelnione kapinosy.

10. Uszkodzenia obróbek okiennych i drzwiowych, ostre krawędzie blachy przy drzwiach, obróbki przybite gwoździami, brak uszczelnienia drzwi i nieprawidłowe wykonane obróbki niekompletna i uszkodzone silikonowanie wokół stolarki.

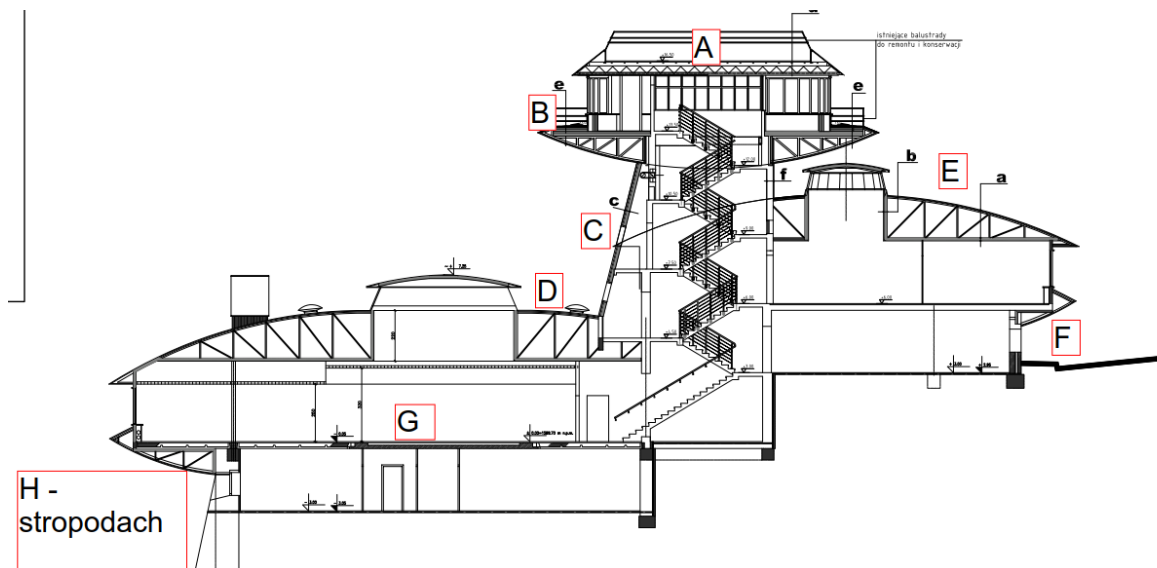
#### IV. LOKALIZACJA D

Nawierzchnia z blachy miedzianej przykrytej jednowarstwowo papą.

15. Liczne pęknięcia i dziury w nawierzchni.

Większość spękań papy powstało w wyniku nieprawidłowo wykonanej nawierzchni z papy. Izolacja została położona na blachę, gdzie były wykonane rąbki (felce) w skutek czego papa nie dolega na całej powierzchni i się odkształca. W miejscach gdzie został zakryty rąbek (felc) jest najwięcej uszkodzeń.

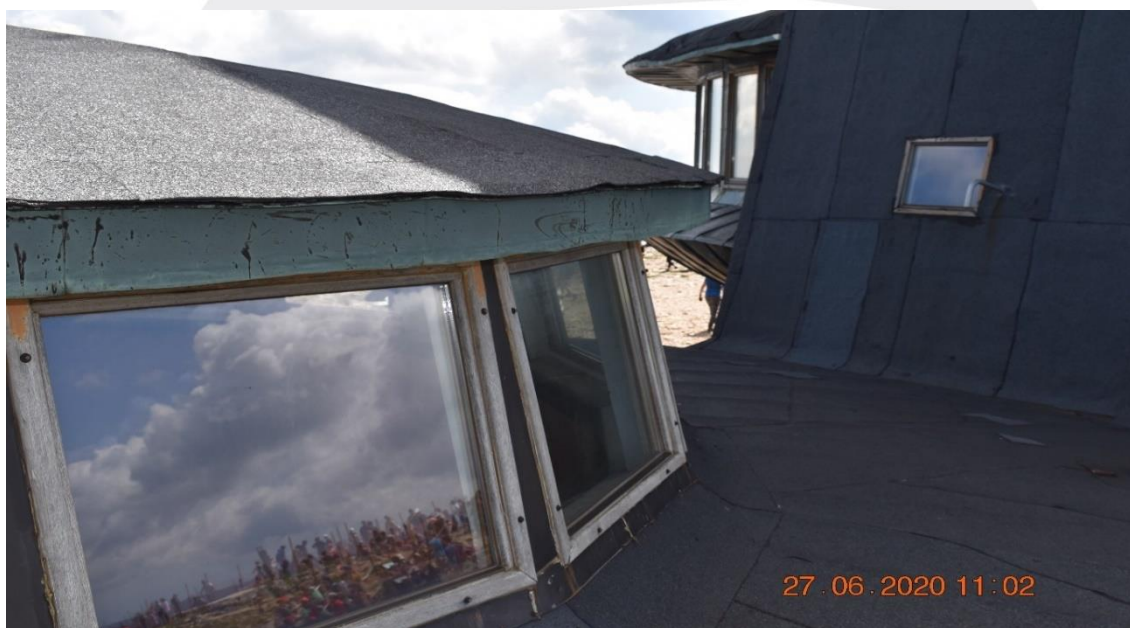
*Zdjęcie 45*

17. Nieszczelne obróbki stolarki okiennej

- Pozycje z pkt. 2.2, nr 10,13, 17, 25, 26, 29, 31  
Uszkodzenia obróbek okiennych i drzwiowych, ostre krawędzie blachy przy drzwiach, obróbki przybite gwoździami dekarskimi, brak uszczelnienia drzwi i nieprawidłowe wykonane obróbki niekompletna i uszkodzone uszczelnienie silikonowe wokół stolarki zarówno okiennej jak i drzwiowej.

1. Uszkodzone obróbki należy wymienić
2. Odgięte obróbki należy dogiąć i przybić za pomocą gwoździa miedzianego następnie uszczelnić, bądź dokręcić za pomocą wkrętów z uszczelką ze stali nierdzewnej.
3. Wykonać uszczelnienie obróbek klejem (sylikonem) polimerowym / bądź materiałem o takich samych właściwościach.
4. Stare uszczelnienia silikonowe ze stolarki należy usunąć i wykonać nowe uszczelnienie – po stronie zewnętrznej klejem (sylikonem) polimerowym / bądź materiałem o takich samych właściwościach.  
O wewnątrz – sylikonem
5. Drzwi wyjściowe na taras widokowy – należy odkręcić listwę ościeżnicową zewnętrzną i poprawić obróbki blacharskie następnie uszczelnić klejem (sylikonem) polimerowym / bądź materiałem o takich samych właściwościach, przykręcić ponownie listwę.

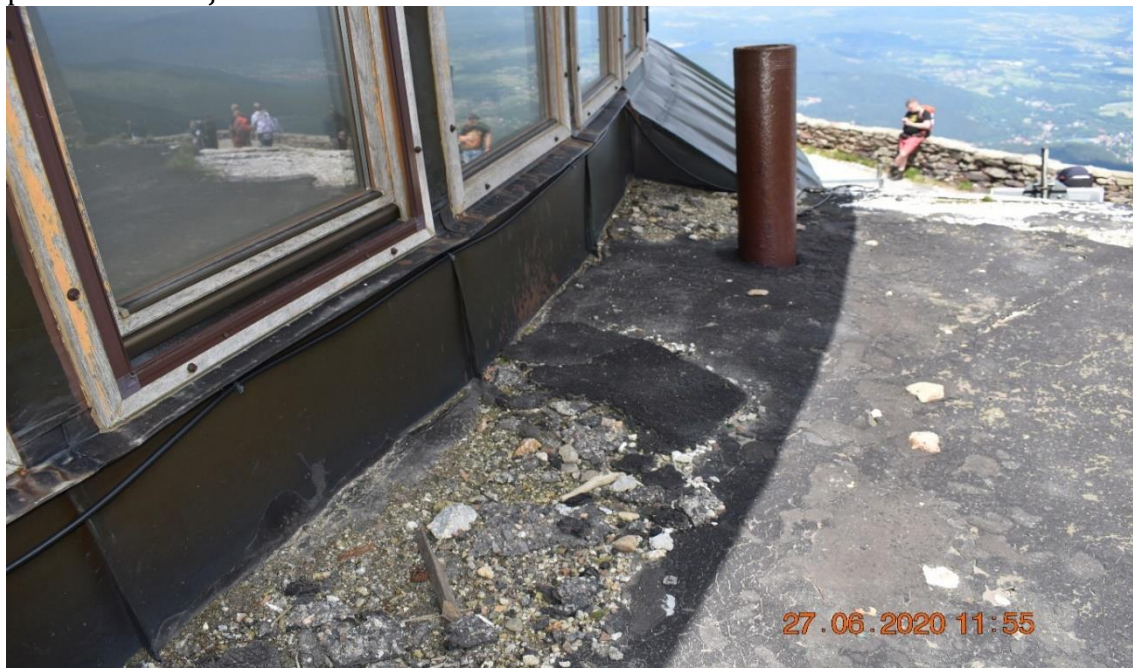
Zdjęcie 69

32. Stropodach nad piwnicami.

Całkowita destrukcja nawierzchni, dach w tym momencie nie ma żadnej izolacji przeciwwodnej.

32. Stropodach nad piwnicami - całkowita destrukcja nawierzchni, dach w tym momencie nie ma żadnej izolacji przeciwwodnej.

Czas wykonania ok. 7 dni roboczych brygadą 3 os.  
Szacunkowa wartość: 24 000,00zł netto
