**PROJEKT TECHNICZNO - BUDOWLANY REMONTU WEJŚĆ DO BUDYNKU INSTYTUTU
METEOROLOGII I GOSPODARKI WODNEJ - PAŃSTWOWY INSTYTUT BADAWCZY W
BIAŁYMSTOKU PRZY UL. CIOŁKOWSKIEGO 2/3**

**Opis techniczny do projektu remontu wejść do budynku Instytutu Meteorologii i
Gospodarki wodnej - państwowy instytut badawczy w Białymstoku przy
ul.Ciołkowskiego 2/3**

Przedmiotem opracowania jest remont wejść do budynku Instytutu Meteorologii i Gospodarki Wodnej - Państwowy Instytut Badawczy w Białymstoku przy ul. Ciołkowskiego 2/3.

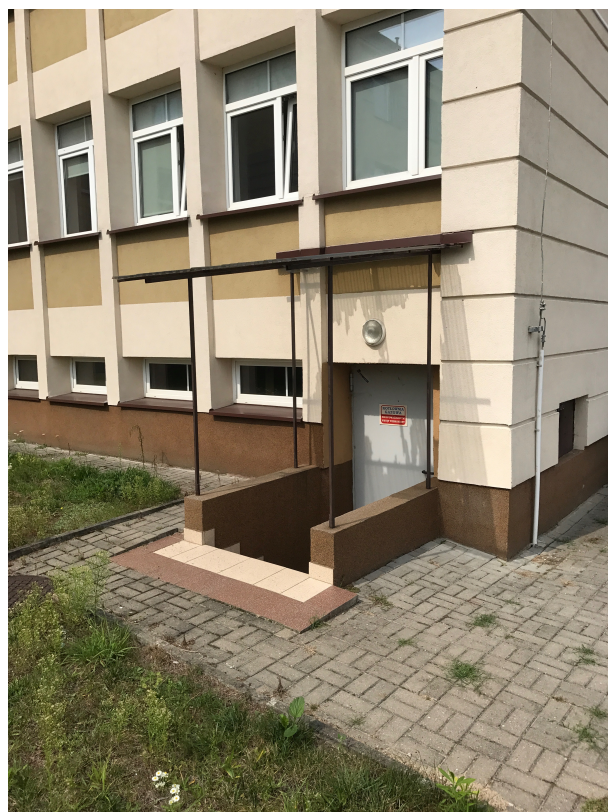
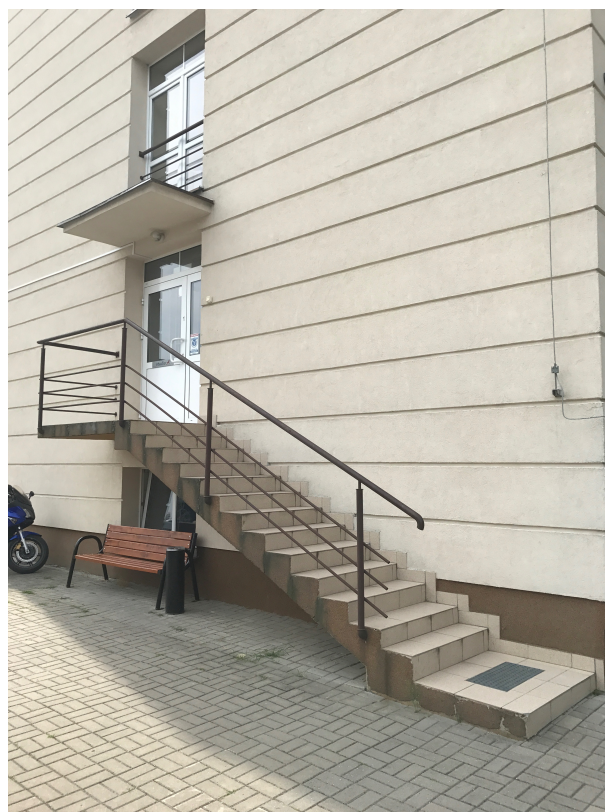
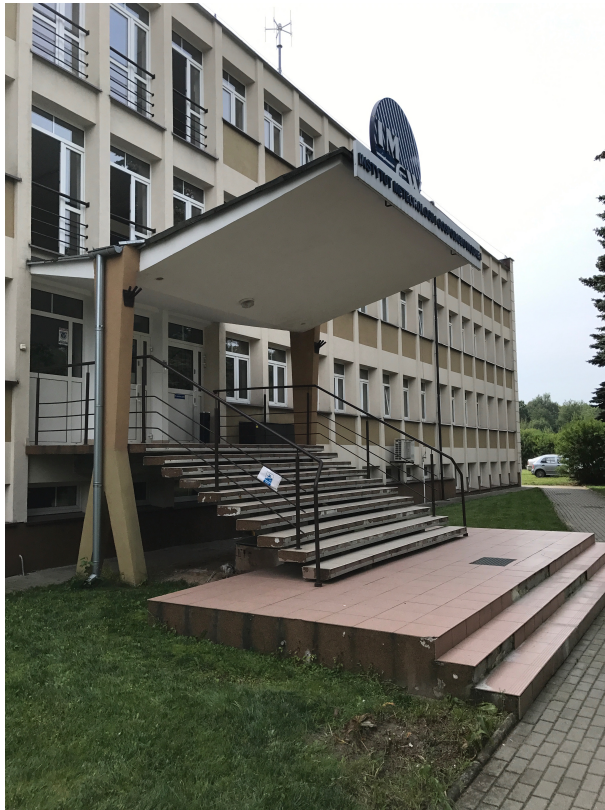
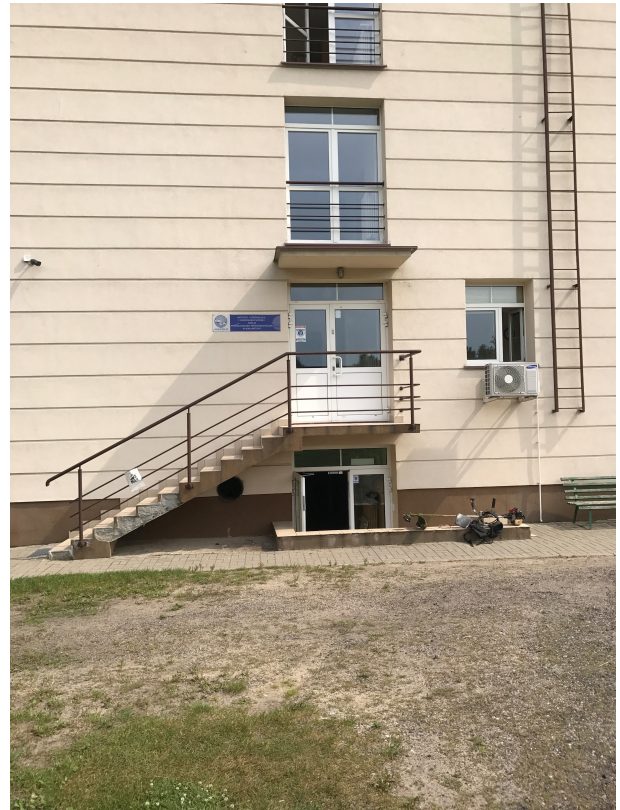
6. Inwentaryzacja fotograficzna.

Istniejące biegi schodowe są w złym stanie technicznym. Występuje korozja elementów betonowych i odkrytych elementów stalowych. Spoczniki i biegi schodowe wymagają natychmiastowego remontu.
